CH32V307 DVP 接口采集 总钻风说明

1.总钻风使用详解

1.2.使用 CH32V307 DVP 接口引脚连接，注意事项

1.3.使用 STM32 MCU 的 DCMI 接口 或 CH32V307 DVP 接口采集

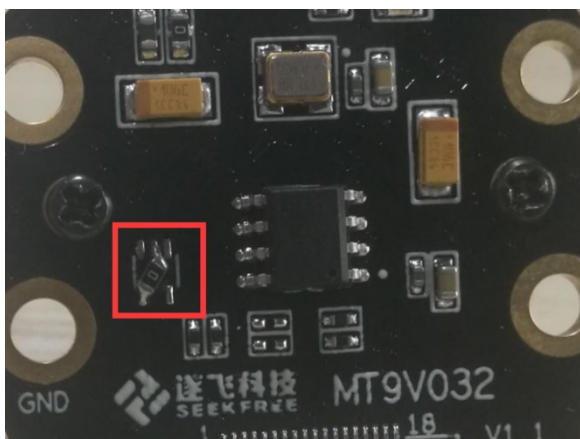
1.3.1.硬件版本为 V1.1

首先拆掉红色框里的 5 脚芯片。并使用 0 欧电阻或导线，将下右图所示的两个焊盘直接连接在一起。**特别注意 MM32SPIN27、MM32F3277、CH32V103 不需要修改硬件。**

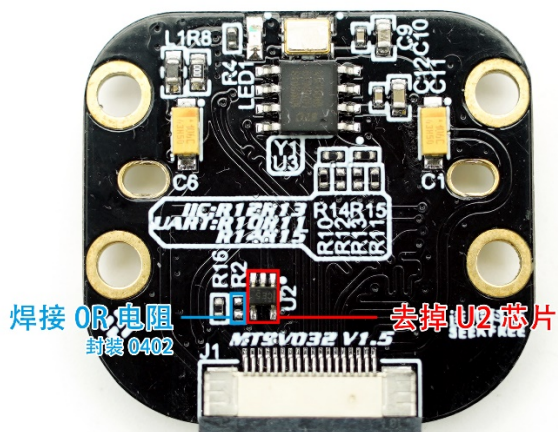
1.3.2.硬件版本为 MT9V032 V1.5

如下图所示，去掉红框里的 U2 与门芯片，并在蓝色框里（R2）的位置上焊接 0R 电阻（封装为 0402），用导线或焊锡直接连接两个焊盘也可以。**特别注意 MM32SPIN27、MM32F3277、CH32V103 不需要修改硬件。**

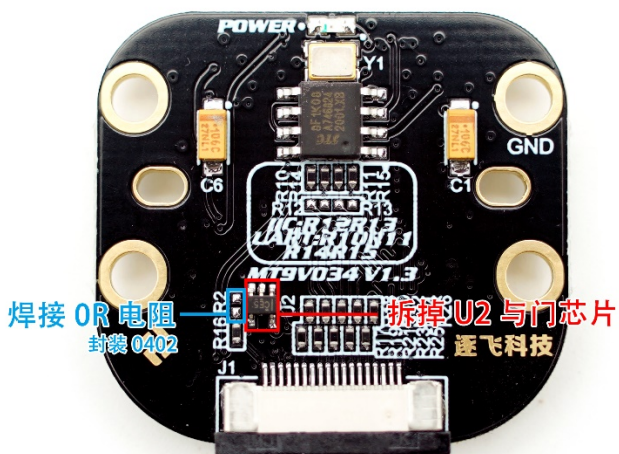
1.3.3.硬件版本为 MT9V034 V1.3

如下图所示，去掉红框里的 U2 与门芯片，并在蓝色框里（R2）的位置上焊接 0R 电阻（封装为 0402），用导线或焊锡直接连接两个焊盘也可以。**特别注意** MM32SPIN27、MM32F3277、CH32V103 不需要修改硬件。

按照 2.2.3 小节的 MT9V034 V1.3 的方式修改硬件即可。

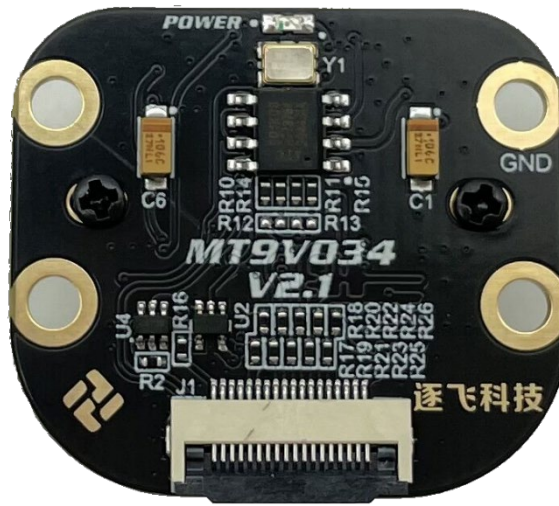
1.3.5.硬件版本为 MT9V034 V2.1 及以上

不需要修改硬件！
