## KARBONLI PO‘LATLARDA YUQORI HARORATLI VODOROD TA’SIRI (HTHA), MIKROSTRUKTURAVIY DEGRADATSIYA, ZARAR YETKAZISH MEKANIZMI VA TEXNOLOGIK OLDINI OLISH USULLARI

**Annotatsiya.** Yuqori haroratli vodorod ta’siri (HTHA – High-Temperature Hydrogen Attack) neft-gaz, kimyo va energetika sanoatlarida keng qo‘llaniladigan uglerodli va past qotishmali po‘latlarning xizmat muddatini sezilarli darajada qisqartiruvchi xavfli degradatsiya jarayonidir. Ushbu maqolada HTHA mexanizmi, unga moyil materiallar va ularning mikrostrukturaviy o‘zgarishlari, payvand choklarida va issiqlik ta’sir zonalarida yuzaga kelish holatlari batafsil tahlil qilinadi. Tadqiqotda ASME RP 941, API RP 571 va boshqa xalqaro standartlar asosida xavfsiz ishlash chegaralari, material tanlash strategiyalari hamda zamonaviy no-destruktiv sinov (NDE) usullarining samaradorligi o‘rganildi. Shuningdek, HTHA xavfini kamaytirish uchun qotishma elementlari bilan boyitilgan po‘latlardan foydalanish, payvanddan keyingi issiqlik ishlovi (PWHT) qo‘llash va qoplama texnologiyalarining metallurgik mosligi tahlil qilindi. Olingan natijalar asosida sanoat korxonalarida HTHAni erta aniqlash va oldini olish bo‘yicha tavsiyalar ishlab chiqild

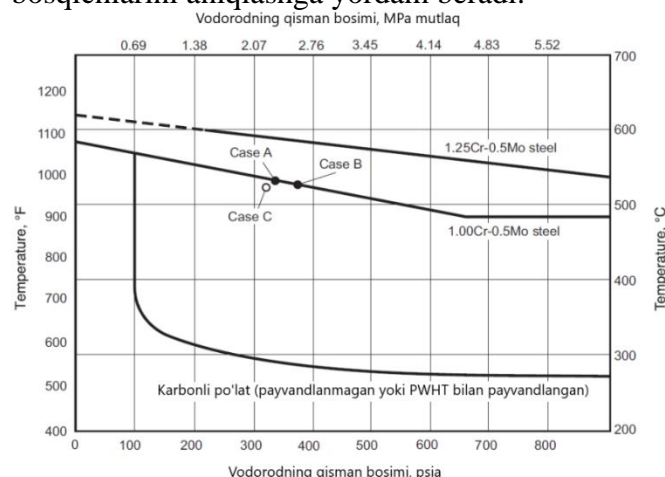
**1-rasm. Yuqori haroratli vodorod ta'sirida bo'lgan 1,25Cr-0,5Mo po'latlarning ishlash sharoitlari.**

**Tadqiqot natijalari va ularning muhokamasi.** Vodorod ta'siri odatda API RP 941 nashrida belgilangan bosim-harorat chegaralarida ishlash sharoitida muammo tug'dirmaydi. Agar API RP 941 talab qilgan chegaralar oshib ketilsa yoki tasodifan noto'g'ri (qonuniy talablarga javob bermaydigan) past qotishmali materiallar qo'llansa, mikroyoriqlar hosil bo'lishi mumkin.
