ВЕДОМОСТЬ ДЕФЕКТОВ № 1039А

Тип грузоподъёмной машины: кран стреловой железнодорожный КДЭ-253, рег. № 20819,

зав. № 87, г/п 25 т, изготовленной: Машиностроительный завод, г. Киров, 1974 г.

Эскиз к Ведомости дефектов № 1039А
Кран стреловой железнодорожный КДЗ-253 рег. № 20819.

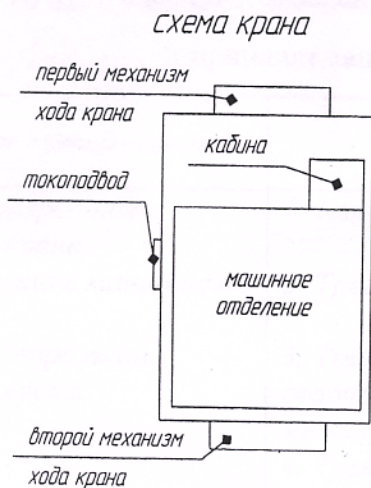
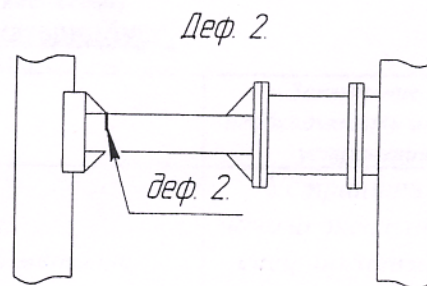
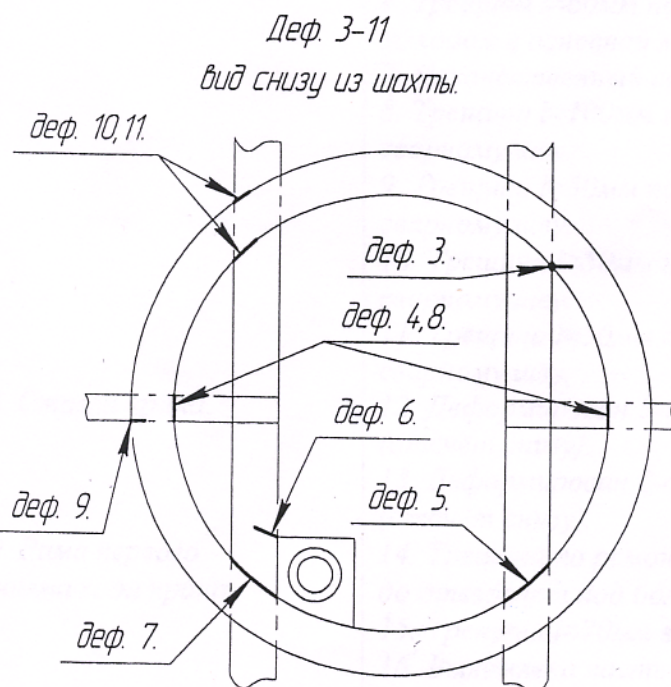
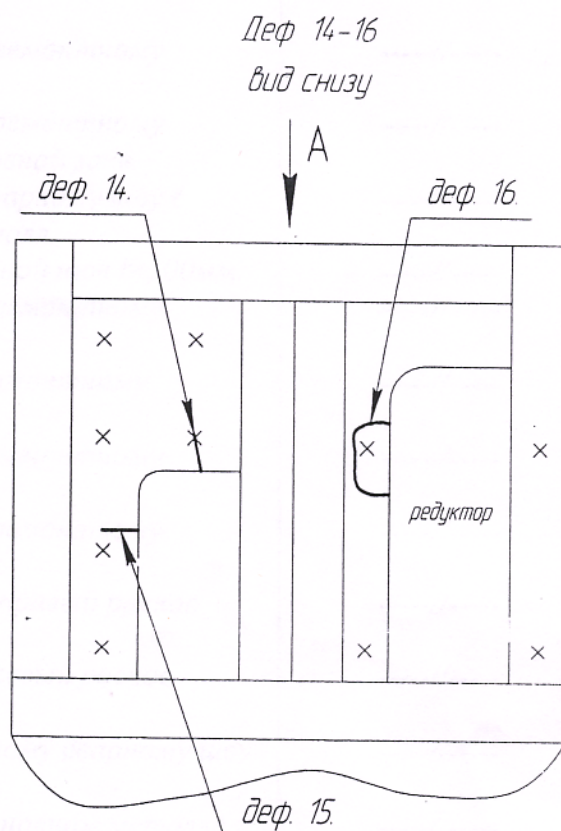
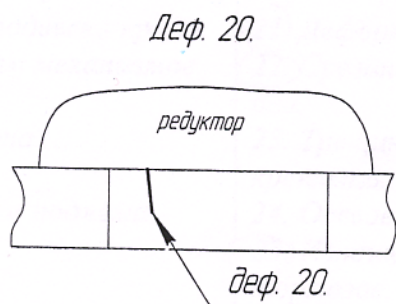
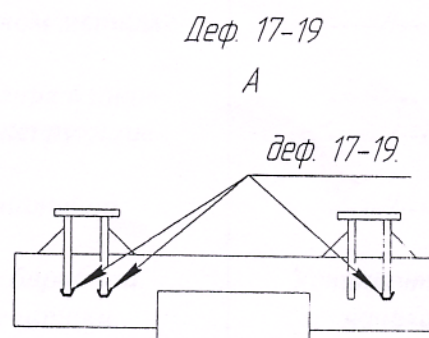
Наименование узла элемента	Описание дефекта	Заключение о необходимости и сроках устранения
1. Опорно-поворотное устройство крана.	1. Изношено.	Устранить до

2. Портал крана в машинном отделении.	2. Трещина $l \approx 40$ мм в основном металле.	начала эксплуатации спец. организации
3-11. Рама поворотной платформы крана.	3. Трещина $l \approx 100$ мм по ремонтному сварному шву с выходом в основной металл.	----//----

4. Трещина $l \approx 100$ мм по ремонтному сварному шву.	----//----
	5. Трещина $l \approx 300$ мм по ремонтному сварному шву и околосшовной зоне.	----//----

6. Трещина $l \approx 60$ мм по сварному шву с выходом в основной металл.	----//----
	7. Некачественный сварной шов $l \approx 100$ мм.	----//----
	8. Трещина $l \approx 100$ мм по ремонтному сварному шву.	----//----

9. Трещина $l \approx 50$ мм по ремонтному сварному шву.	----//----
	10. Трещина $l \approx 50$ мм по ремонтному сварному шву.	----//----
	11. Трещина $l \approx 50$ мм по ремонтному сварному шву.	----//----
12, 13. Стрела крана.	12. Деформирован 5-ый правый раскос (отсчёт снизу).	----//----

13. Деформирован 6-ой левый раскос (отсчёт снизу).	----//----
14-19. Рама первого механизма хода крана.	14. Трещина по ремонтному сварному шву до отверстия под болт.	----//----

15. Трещина $l \approx 70$ мм в основном металле.	----//----
	16. Выломлена часть полки вокруг отверстия под болт.	----//----
	17-19. Разрывы сварных швов $l \approx 30$ мм.	----//----

20. Рама второго механизма хода крана.	20. Трещина $l \approx 50$ мм в основном металле.	----//----
21. Крюковая подвеска крана.	21. Деформировано ограждение блоков.	-----
