LAPORAN PROGRESS KEGIATAN SURVEI PENDAHULUAN TITIK PILAR BATAS KOTA YOGYAKARTA

Kegiatan survei pendahuluan titik pilar batas Kota Yogyakarta dilaksanakan untuk melakukan reinventarisasi titik-titik pilar batas yang ada, sehingga dapat diketahui kondisi titik sebagai pertimbangan pembuatan rencana kegiatan survei selanjutnya. Survei pendahuluan ini dilakukan oleh tiga tim dengan masing-masing wilayah kerja.

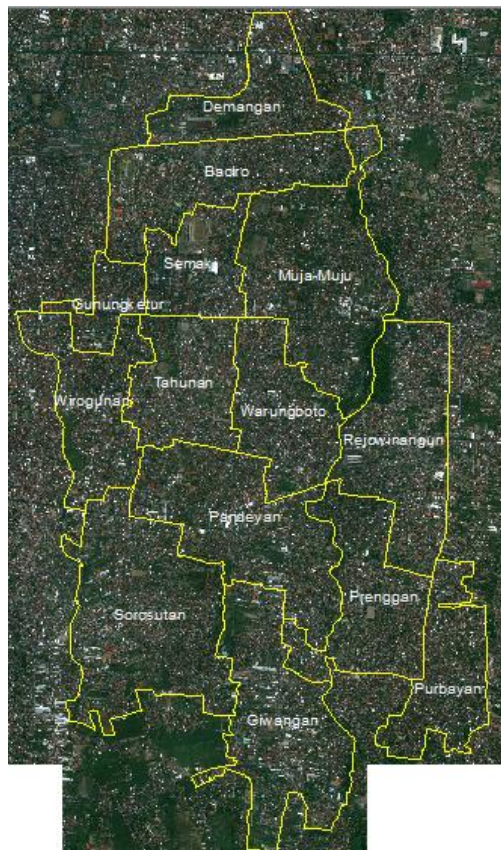
Survei pendahuluan titik pilar batas Kota Yogyakarta dibagi menjadi tiga tim dimana wilayah kerja Tim 3 ditunjukkan pada Gambar 1.

Gambar 1. Wilayah Kerja Tim 3
