LAPORAN PROGRESS KEGIATAN SURVEI PENDAHULUAN TITIK PILAR BATAS KOTA YOGYAKARTA

dibuat oleh: Novandi Resya Riandika

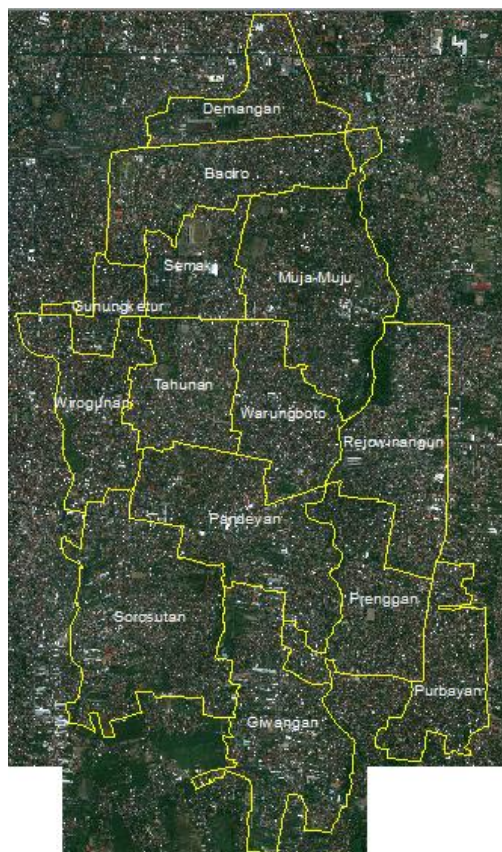
Gambar 1. Wilayah Kerja Tim 3

Survei pendahuluan titik pilar batas Kota Yogyakarta dibagi menjadi tiga tim dimana wilayah kerja tim 3 ditunjukkan pada gambar 1.
