青岛灵山湾南部海滩的时空演变及其影响因素

附图

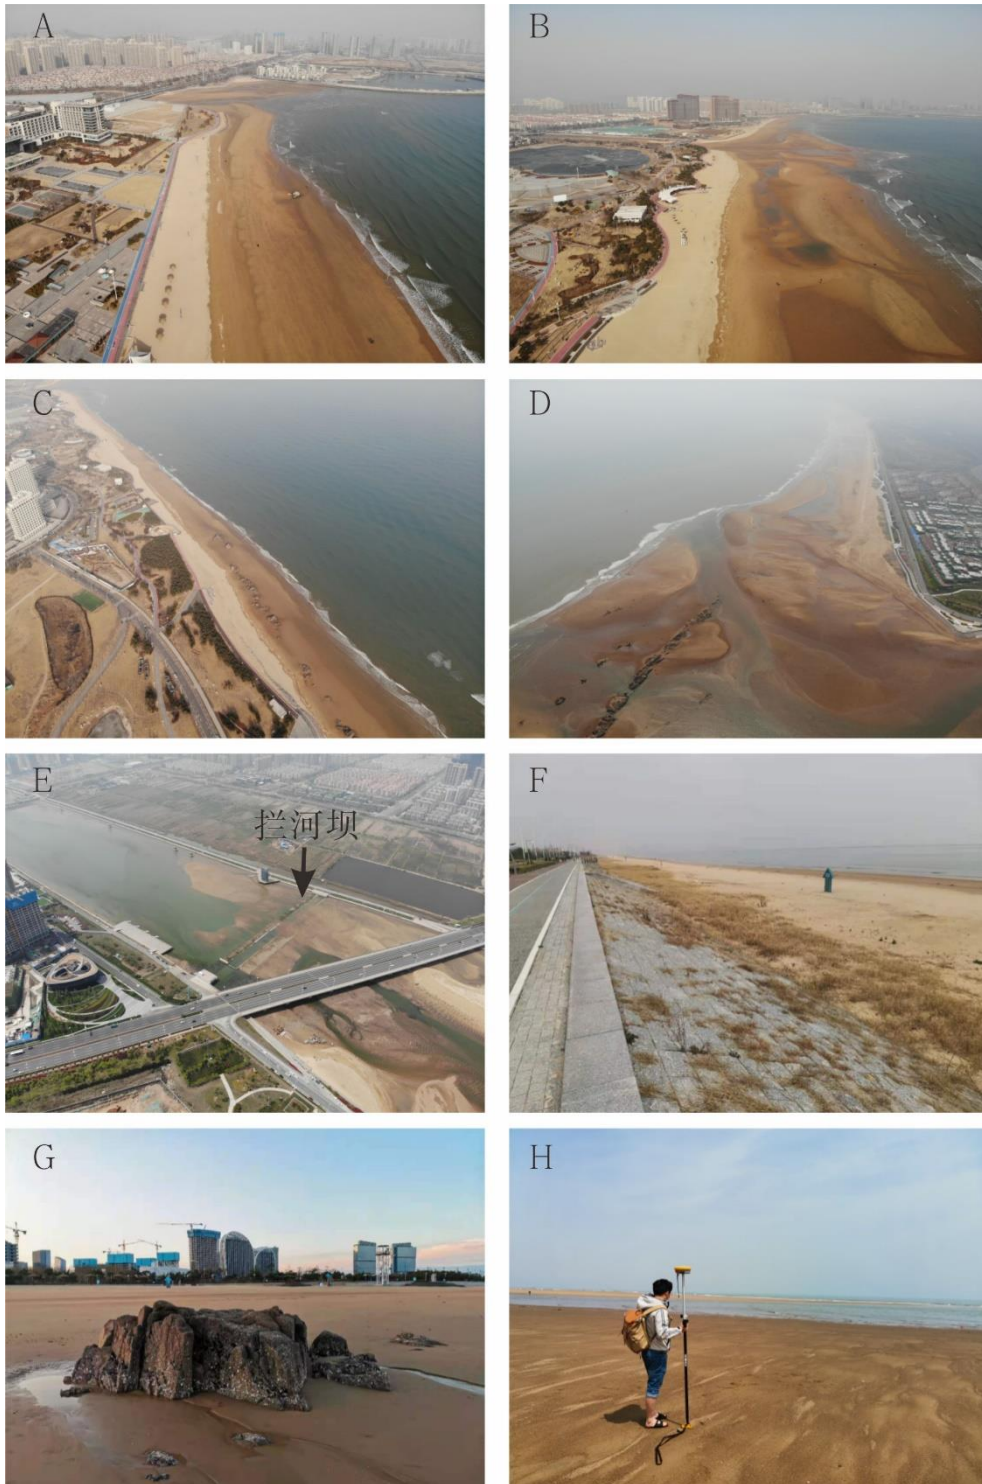
A—大卢河河口以北的灵南海滩；B—大卢河河口和周边海滩；C—大卢河和风河河口之间的海滩；D—风河河口及其南部的海滩；E—距风河河口 400m 的拦河坝；F—青草河河口北部的海滩和堤坝；G—海滩上的礁石；H—RTK 测量

附图 3 灵南海滩的野外调查照片

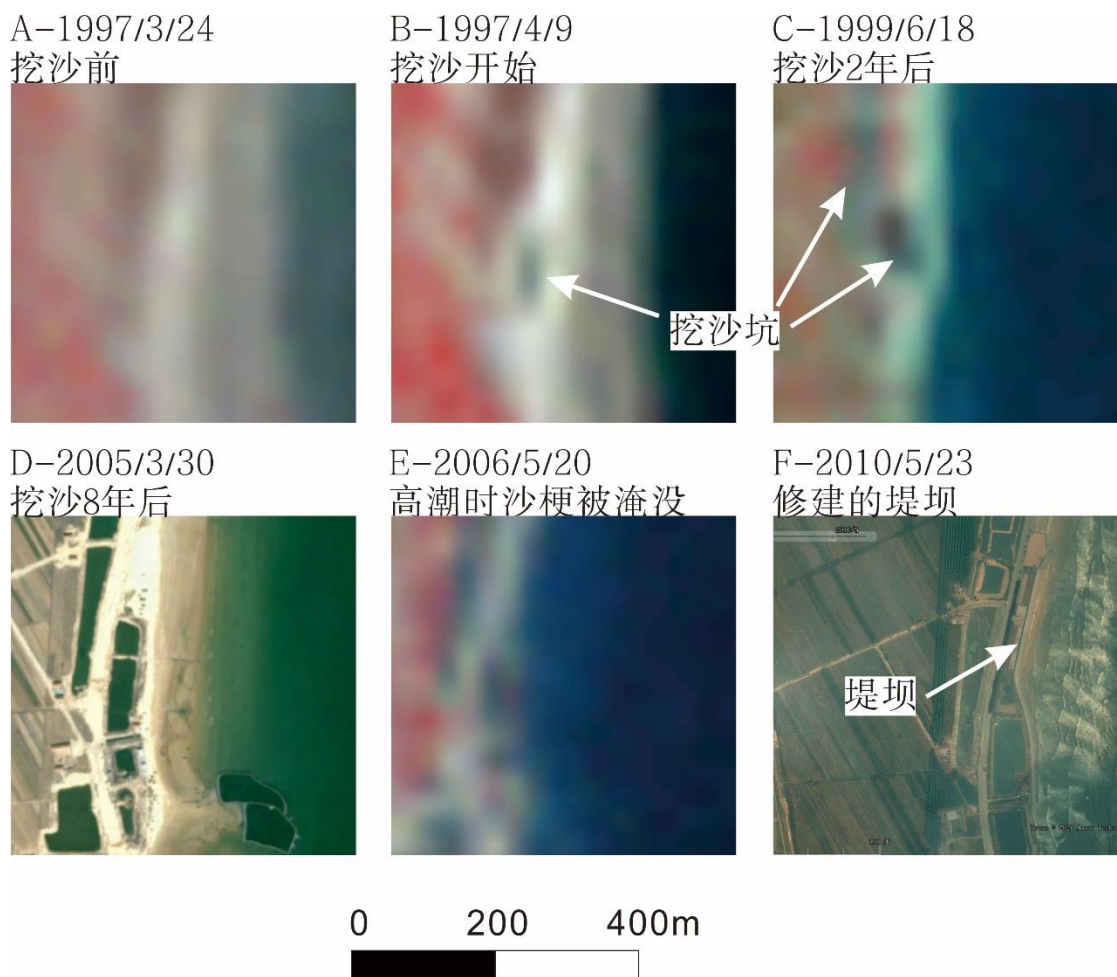
A—1997/3/24（挖沙前）；B—1997/4/9（挖沙开始）；C—1999/6/18（挖沙2年后）；D—2005/3/30（挖沙8年后）；E—2006/5/20（高潮时沙梗被淹没）；F—2010/5/23（修建的堤坝）日的卫星图像（图A~C和E为Landsat卫星图像，图D和F为Google earth高清卫星图像）

附图4 灵南海滩 T1 剖面平均高潮线在 1997~2006 年的侵蚀
