VISUAL INSPECTION PROCEDURE

(SOP -SCI-001)

Jasa Konsultansi Inspeksi dan Engineering Tangki Kondensat F-6104**LEMBAR PENGESAHAN****PT. PEMBANGUNAN ACEH**

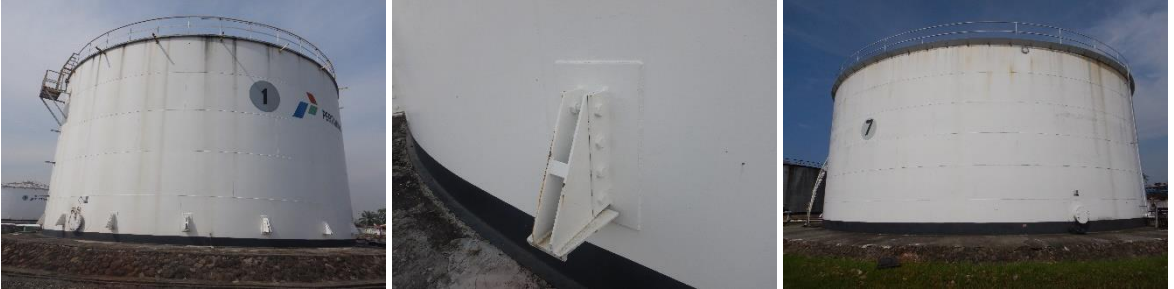
No.	1
Temuan	Seluruh tangki tidak dilengkapi dengan Anchor Bolt
Kategori	Major
Rekomendasi	Melakukan studi/asesmen engineering dengan mengikuti persyaratan API STD 650 terhadap stabilitas dan keamanan operasi tangki penimbun dengan kondisi tidak adanya anchor bolt, dengan mempertimbangkan beban angkat (wind uplift load); beban seismic (seismic load); internal pressure, dan faktor lainnya. Apabila hasil studi tersebut mengharuskan install anchor bolt, maka pemasangan anchor bolt pada tangki harus mengikuti persyaratan current applicable standard.

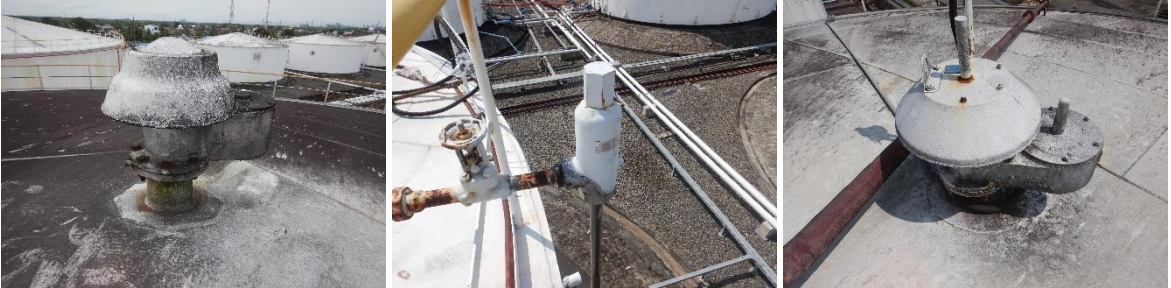
No.	2
Temuan	Breather valve dan PSV masa berlaku inspeksi/sertifikasi expired tahun 2019, dan ada yang tidak memiliki nametag inspeksi/sertifikasi Breather valve dan PSV masa berlaku inspeksi/sertifikasi expired tahun 2019, dan ada yang tidak memiliki nametag inspeksi/sertifikasi
Kategori	Major
Rekomendasi	Melakukan inspeksi teknis/resertifikasi sesuai dengan PERMEN 32 Tahun 2021 Pasal 12 Ayat 7 butir a

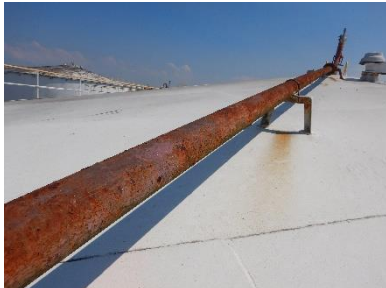
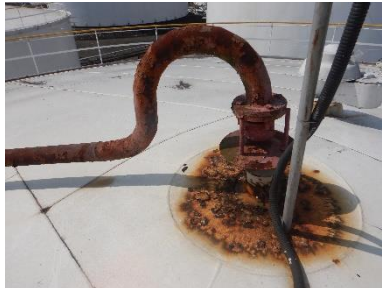
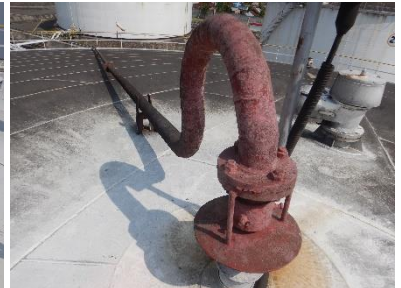
Temuan	Seluruh permukaan eksternal perpipaan fire water spray atau sprinkler telah mengalami deteriorasi coating dan korosi ringan.
Kategori	Minor
Rekomendasi	Melakukan pembaharuan coating, untuk memproteksi bare metal perpipaan dari proses korosi.

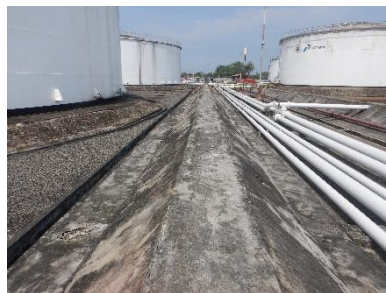
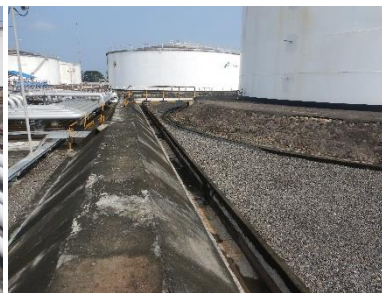
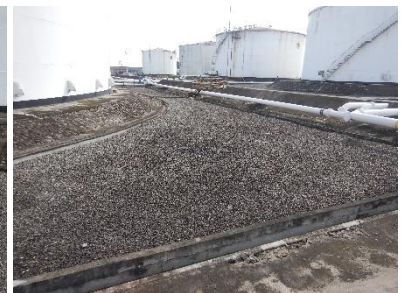
No.	1
Temuan	Tidak tersedianya studi/kalkulasi terhadap kecukupan kapasitas dari bundwall
Kategori	Major
Rekomendasi	Melakukan studi/kalkulasi terhadap kecukupan kapasitas dari bundwall

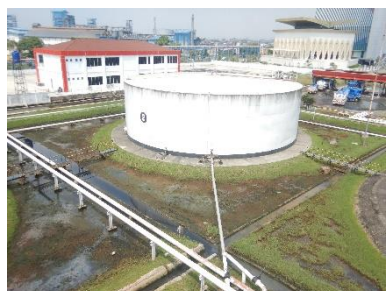
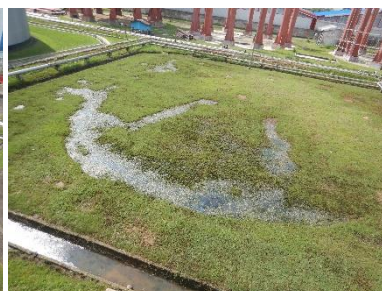
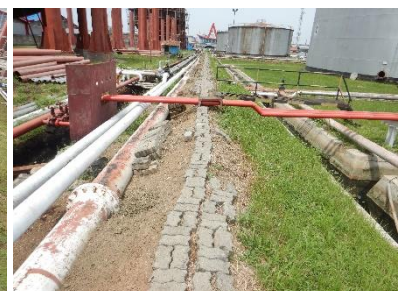
No.	1
Temuan	Kondisi konstruksi bundwall/dike tidak layak, area dike tanah gambut atau lahan basah, dinding dike terbuat dari tanah dan tidak concrete.
Kategori	Major
Rekomendasi	Melakukan perbaikan bundwall/dike dan dike floor dengan metode yang telah disetujui oleh user yang melibatkan storage tank engineer, Civil/structure engineer.

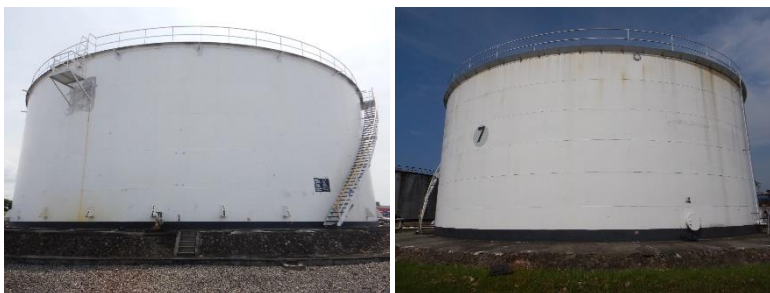
No.	1
Temuan	Tangki tidak dilengkapi dengan sistem pemadam foam system (foam chamber).
Kategori	Major
Rekomendasi	Memasang/instal sistem pemadam jenis foam system (foam chamber), untuk memproteksi tangki jika terjadi kebakaran fluida hidrokarbon yang berasal dari dalam tangki.

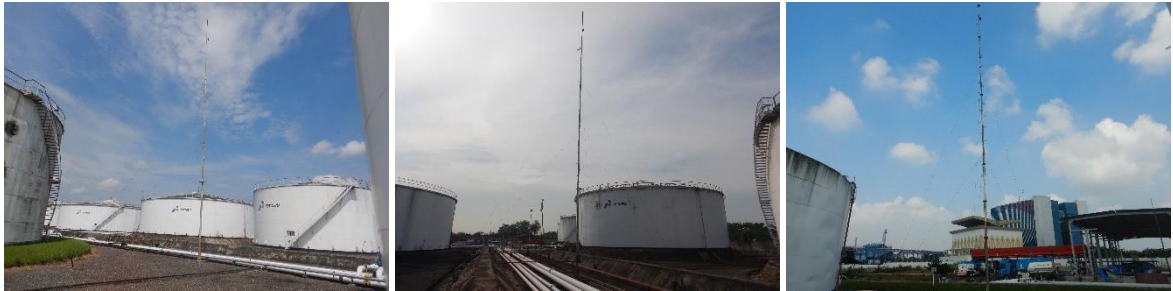
No.	1
Temuan	Instalasi penyalur petir pada tank area (FT – Labuhan Deli) terdapat 4 instalasi (tower) yang melindungi Tangki T-10 & T-16; T-17 & T-18; T-19 & T-20; serta T-21 & T23. Pada tank area (FT-Belawan) terdapat satu Instalasi penyalur petir (tower) yg melindungi Tangki T-01B & T-02B. Tidak tersedianya dokumen studi/asesmen terhadap jangkauan cover proteksi petir terhadap keseluruhan tangki.
Kategori	Major
Rekomendasi	Melakukan studi/asesmen engineering terhadap jangkauan cover proteksi petir terhadap keseluruhan tangki. Memasang/menambah instalasi (tower) penyalur petir

apabila hasil studi tersebut menyatakan instalasi penyalur petir yang ada sekarang tidak menjangkau keseluruhan tangki.

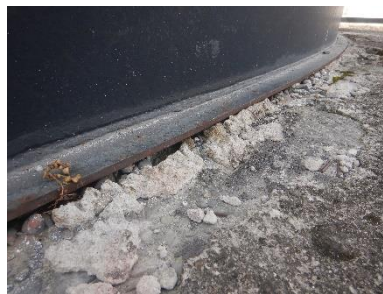
No.	1
Temuan	Ditemukan adanya celah/gap antara foundation concrete dengan projection plate, ini menyebabkan masuk dan tergenangnya air dibawah permukaan bottom plate dan memicu terjadinya korosi.
Kategori	Minor
Rekomendasi	Melakukan sealing terhadap celah, agar air hujan tidak mengalir kecelah antara permukaan bawah bottom plate, untuk mencegah terjadinya korosi. Referensi API RP 575 Par. 5.2.2.2.

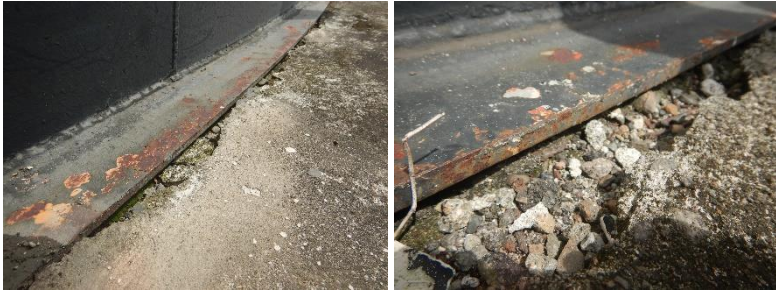
No.	1
Temuan	Ditemukan adanya celah/gap antara foundation concrete dengan projection plate, ini menyebabkan masuk dan tergenangnya air dibawah permukaan bottom plate dan memicu terjadinya korosi.
Kategori	Minor

Rekomendasi	Melakukan sealing terhadap celah, agar air hujan tidak mengalir kecelah antara permukaan bawah bottom plate, untuk mencegah terjadinya korosi. Referensi API RP 575 Par. 5.2.2.2.

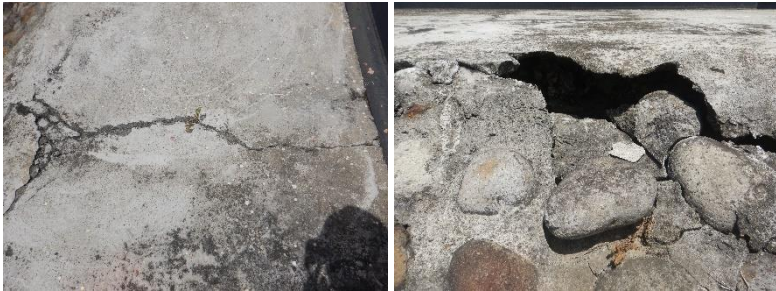
No.	2
Temuan	Sebagian pondasi telah rusak dan di beberapa bagian lain ditemukan open crack, hal ini dapat menyebabkan masuknya air dan menurunkan integritas dari logam structure pondasi
Kategori	Minor
Rekomendasi	Melakukan perbaikan pada pondasi dengan inject grouting atau metode lainnya yang disetujui oleh user engineer. Referensi API STD 653 Par. 4.5.2.2.

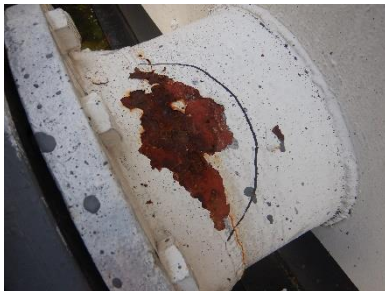
No.	3
Temuan	Ditemukan korosi minor pada neck nozzle outlet
Kategori	Minor
Rekomendasi	Melakukan touch-up coating untuk melindungi permukaan bare metal dari korosi atmosfer.

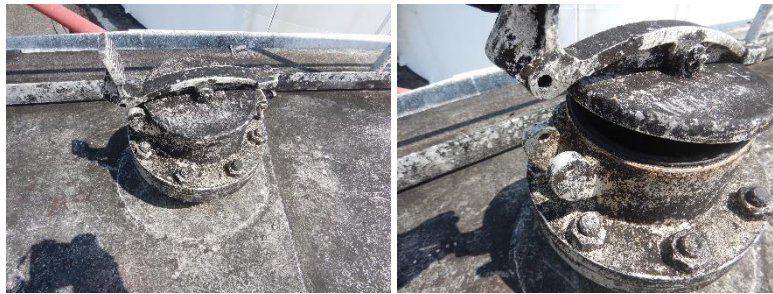
No.	4
Temuan	Cover cap gauge hatch roof nozzle rusak sehingga tidak menutup dengan proper, berpotensi air masuk atau sumber panas masuk kedalam tangki yang berdampak bahaya pada operasi tangki. (Ref. API RP 2003 Par. 5.4.2.1)

Kategori	Major
Rekomendasi	Memperbaiki cover cap gauge hatch agar dapat dikunci dan tertutup dengan proper. Setelah selesai aktivitas dipping, agar gauge hatch tertutup dan terkunci dengan proper sesuai persyaratan API RP 2003 Par. 5.4.2.1, dan cegah adanya tumpahan minyak, terapkan housekeeping dengan baik.

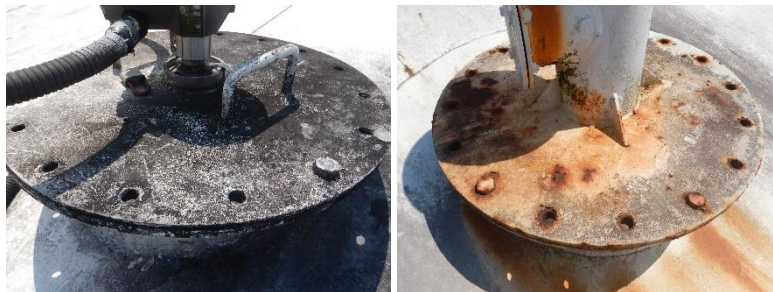
No.	5
Temuan	Bolt & nut roof nozzle tidak terpasang dengan lengkap.
Kategori	Major
Rekomendasi	Instal bolt and nut dengan lengkap dan proper.

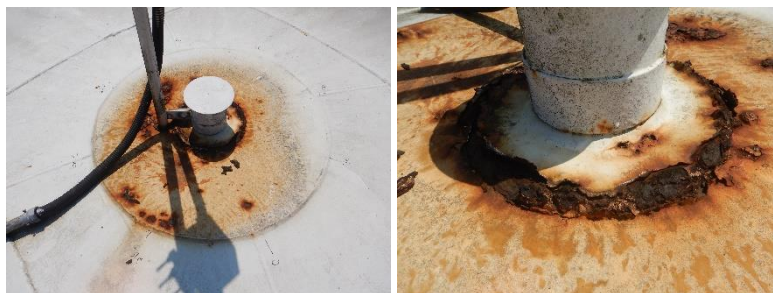
No.	6
Temuan	Eksternal crown roof mengalami deteriorasi coating dan korosi ringan
Kategori	Minor
Rekomendasi	Menghilangkan sisa korosi dan lakukan perbaikan touch-up coating, untuk memproteksi bare metal pelat roof dari proses korosi.

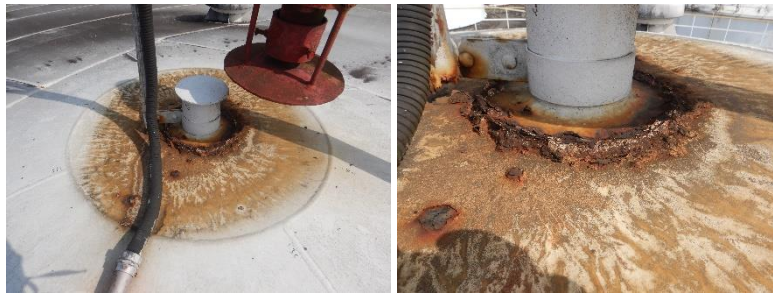
No.	1
Temuan	Eksternal pelat crown roof (center) mengalami korosi
Kategori	Minor
Rekomendasi	Menghilangkan sisa korosi dan lakukan perbaikan touch-up coating, untuk memproteksi bare metal pelat roof dari proses korosi.

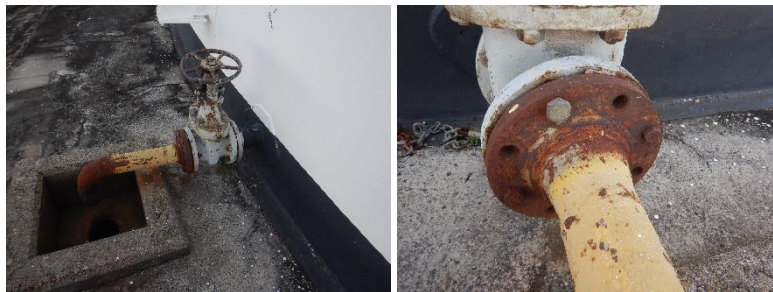
No.	2
Temuan	Bolt & nut flange drain nozzle tidak terpasang dengan lengkap
Kategori	Major
Rekomendasi	Memasang bolt & nut dengan lengkap dan proper

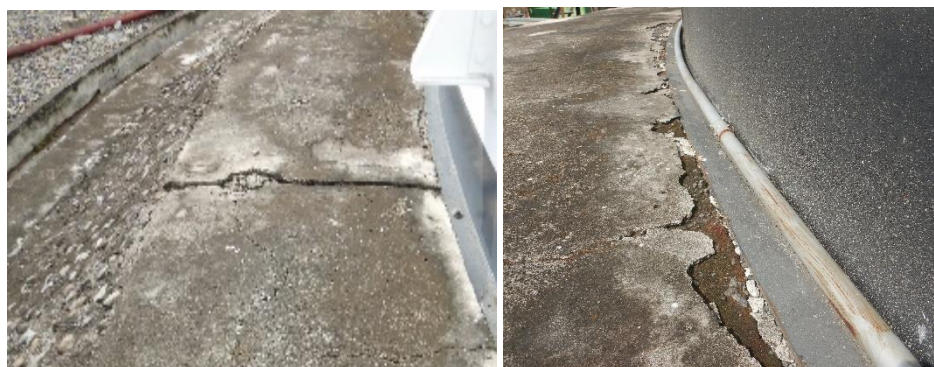
No.	3
Temuan	Ditemukan open crack dan spaling pada foundation concrete, hal ini dapat menyebabkan masuknya air dan menurunkan integritas dari logam structure pondasi.
Kategori	Minor
Rekomendasi	Melakukan perbaikan pada pondasi dengan inject grouting atau metode lainnya yang disetujui oleh user engineer. Referensi API STD 653 Par. 4.5.2.2.

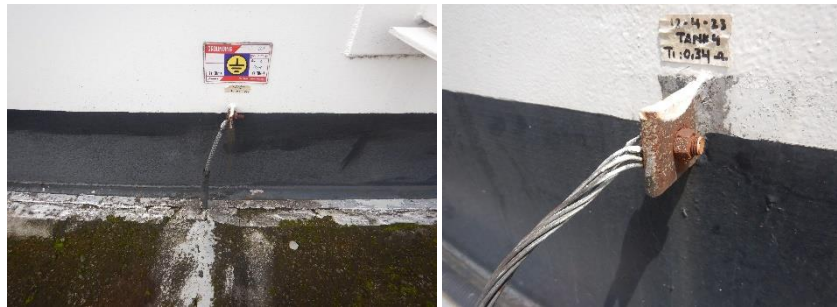
No.	1
Temuan	Bolt & nut connection grounding lug mengalami korosi, hal ini dapat menjadi isolasi sehingga grounding tidak berfungsi maksimal
Kategori	Minor
Rekomendasi	Menghilangkan sisa korosi dan memastikan sambungan kontak metal dengan metal (API RP 575 Par. 8.2.6), dan material yang tahan terhadap korosi (corrosion resistance) sesuai persyaratan NFPA 780 Par. 4.2.

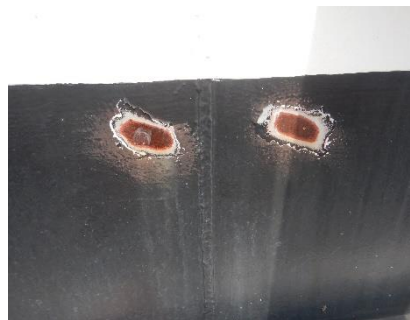
No.	2
Temuan	Ditemukan titik pengukuran (TML) UT Thickness yang digrinda hingga ke bare metal, sehingga tidak terproteksi dengan coating
Kategori	Minor
Rekomendasi	Melakukan perbaikan touch-up coating dengan tepat, agar bagian bare metal pelat terlindung dari proses korosi.

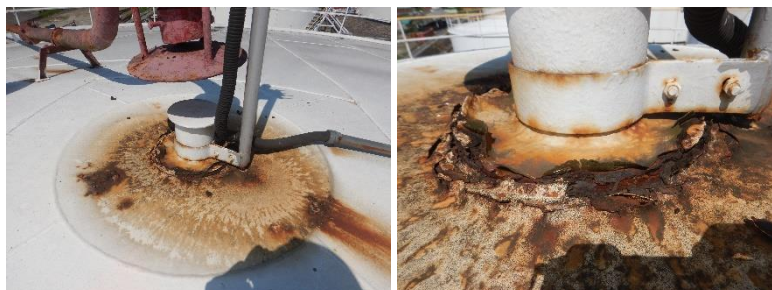
No.	1
Temuan	Eksternal crown roof mengalami korosi
Kategori	Minor
Rekomendasi	Menghilangkan sisa korosi dan lakukan perbaikan touch-up coating, untuk memproteksi bare metal pelat roof dari proses korosi yang berdampak pada penipisan pelat yang signifikan.

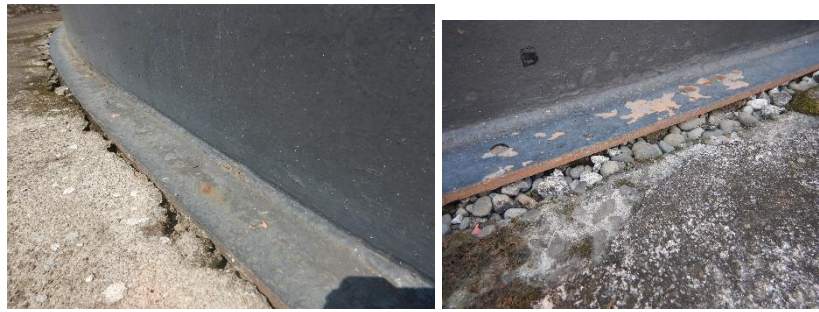
No.	2
Temuan	Ditemukan adanya celah/gap antara foundation concrete dengan projection plate, ini menyebabkan masuk dan tergenangnya air kebawah permukaan bottom plate dan memicu terjadinya korosi
Kategori	Minor
Rekomendasi	Melakukan sealing terhadap celah, agar air hujan tidak mengalir kecelah antara permukaan bawah bottom plate, untuk mencegah terjadinya korosi. Referensi API RP 575 Par. 5.2.2.2.

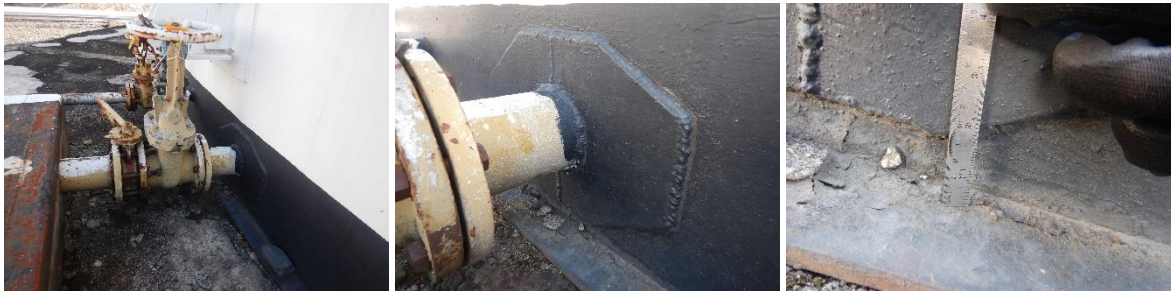
No.	3
Temuan	Jarak spasi lasi reinforcement plate drain nozzle Ø 4-inch dengan lasan horizontal bottom-to-shell tidak sesuai dengan persyaratan desain API STD 650 Figure 5.6. Serta reinforcement plate tidak dilengkapi dengan tell-tale holes.
Kategori	Minor
Rekomendasi	Pada pemeriksaan interval selanjutnya menjadi perhatian terhadap kemungkinan adanya anomali pada sambungan lasan.

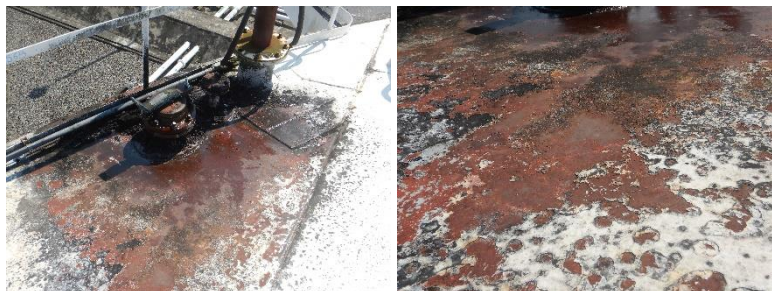
No.	4
Temuan	Pelat roof dekat nozzle gauge hatch mengalami deteriorasi coating dan terdapat tumpahan minyak sewaktu aktivitas dipping.
Kategori	Minor
Rekomendasi	Melakukan pembaharuan coating dan bersihkan sisa minyak, dan terapkan housekeeping saat setelah selesai aktivitas dipping, cegah tumpahan minyak.

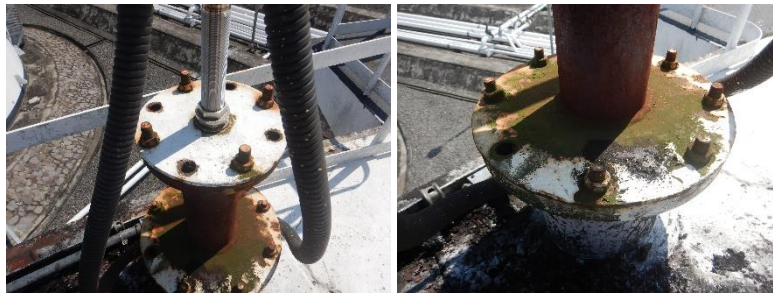
No.	5
Temuan	Bolt & nut flange roof nozzle tidak terpasang dengan lengkap.
Kategori	Major
Rekomendasi	Memasang bolt & nut dengan lengkap.

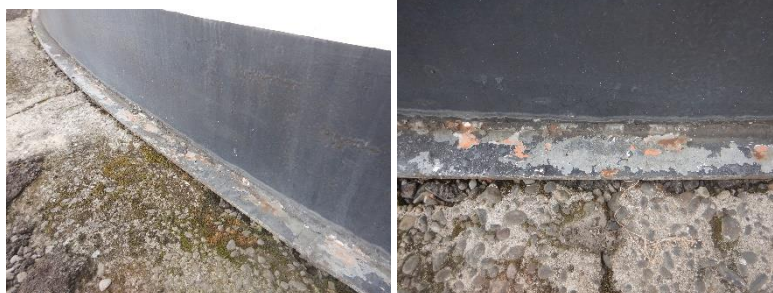
No.	1
Temuan	Ditemukan adanya celah/gap antara foundation concrete dengan projection plate, ini menyebabkan masuk dan tergenangnya air kebawah permukaan bottom plate dan memicu terjadinya korosi.
Kategori	Minor
Rekomendasi	Melakukan sealing terhadap celah, agar air hujan tidak mengalir kecelah antara permukaan bawah bottom plate, untuk mencegah terjadinya korosi. Referensi API RP 575 Par. 5.2.2.2.

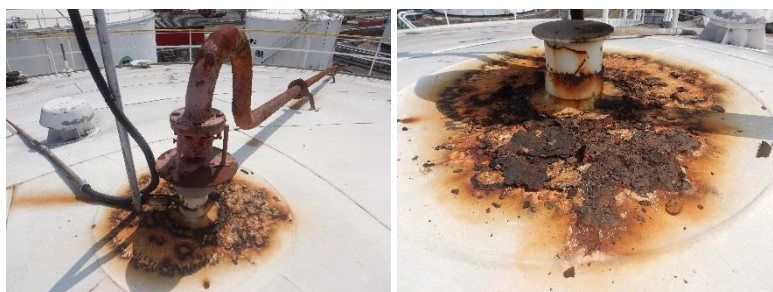
No.	3
Temuan	Eksternal pelat roof dekat gauge hatch mengalami deteriorasi coating, minyak solid sisa tumpahan sewaktu dipping pada nozzle.
Kategori	Minor
Rekomendasi	Melakukan perbaikan touch-up coating, untuk memproteksi bare metal pelat roof dari proses korosi, membersihkan sisa tumpahan minyak, dan menerapkan housekeeping saat setelah kegiatan dipping sample selesai dilaksanakan.

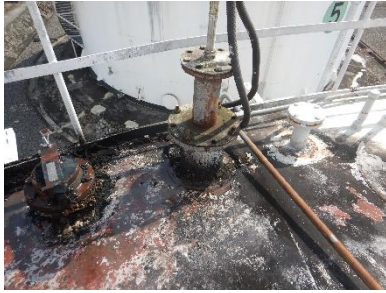
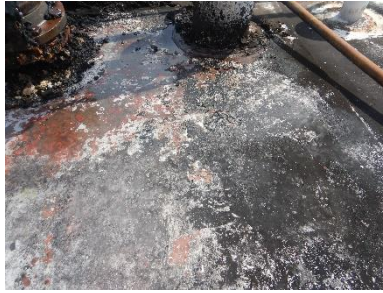
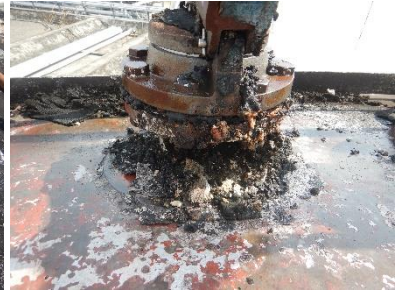
No.	4
Temuan	Pada roof nozzle (tank gauging radar) ditemukan bolt & nut flange tidak terpasang dengan lengkap.
Kategori	Major
Rekomendasi	Memasang bolt & nut dengan lengkap
