Audit technique – EU station d'épuration

Station d'épuration

Du Bourg (0519188V001) – Commune de St Bonnet l'Enfantier

Capacité nominale	45 EH – Mise en service : 1991
Filière	Lagunage naturel
Etat général	Peu satisfaisant, et mauvais fonctionnement
Date visite	12/03/2020
Contrôle établi par	BEEE – Henri MILLET
En présence de	CABB : Mr Rémy DELFOUR (06 16 24 42 27)

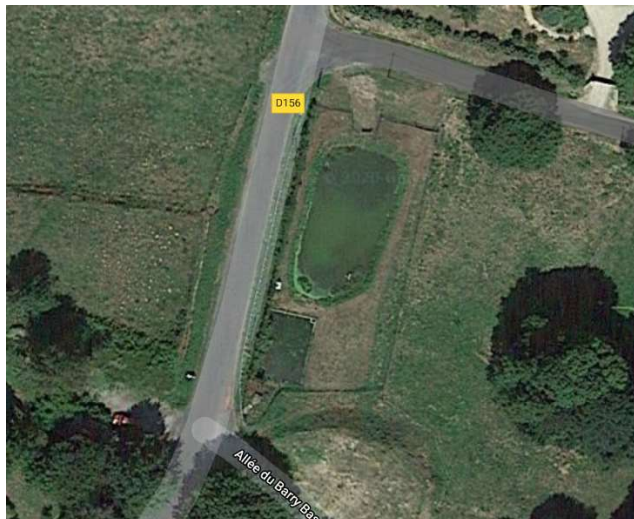
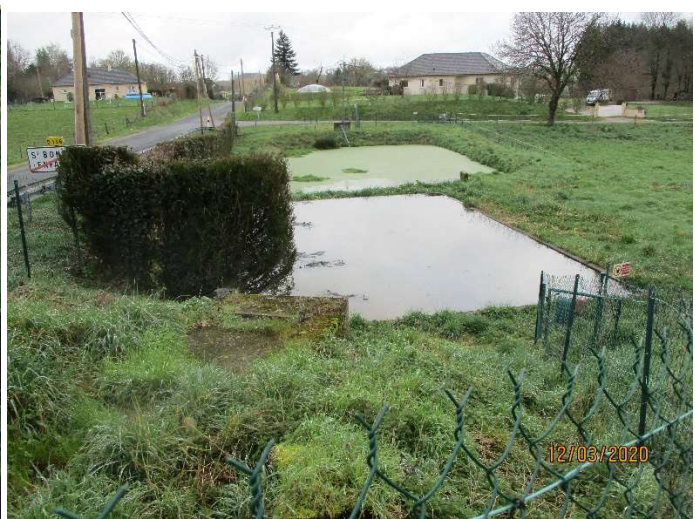
Il n'y a aucun document concernant le descriptif de la STEP et ses caractéristiques dimensionnelles.
Sont présentés ci-après une vue aérienne de la STEP et de son environnement, et le synoptique de fonctionnement.

Vues aérienne et générale de la STEP du Bourg (St Bonnet l'Enfantier)
