PCB板缺陷覆判

光寶AOI_Team2_Group17

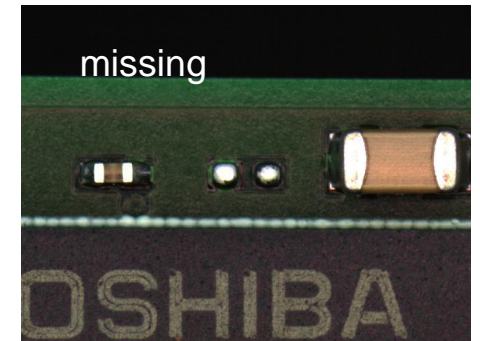
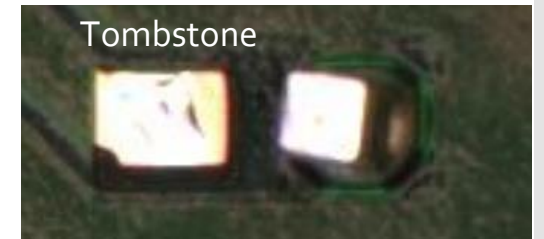
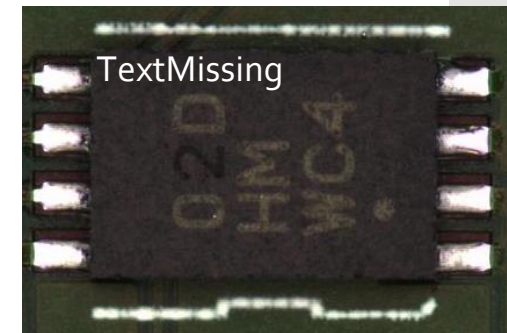
AOI瑕疵檢測 覆判:錯誤分類

0,pass

1,missing

2, MissAlignment

3, Tombstone_SideStanding

4, PartsReversed

5, ExcessComponent

6, other_Damage

7, voidSolder_Short

8, TextMissing

9, tag

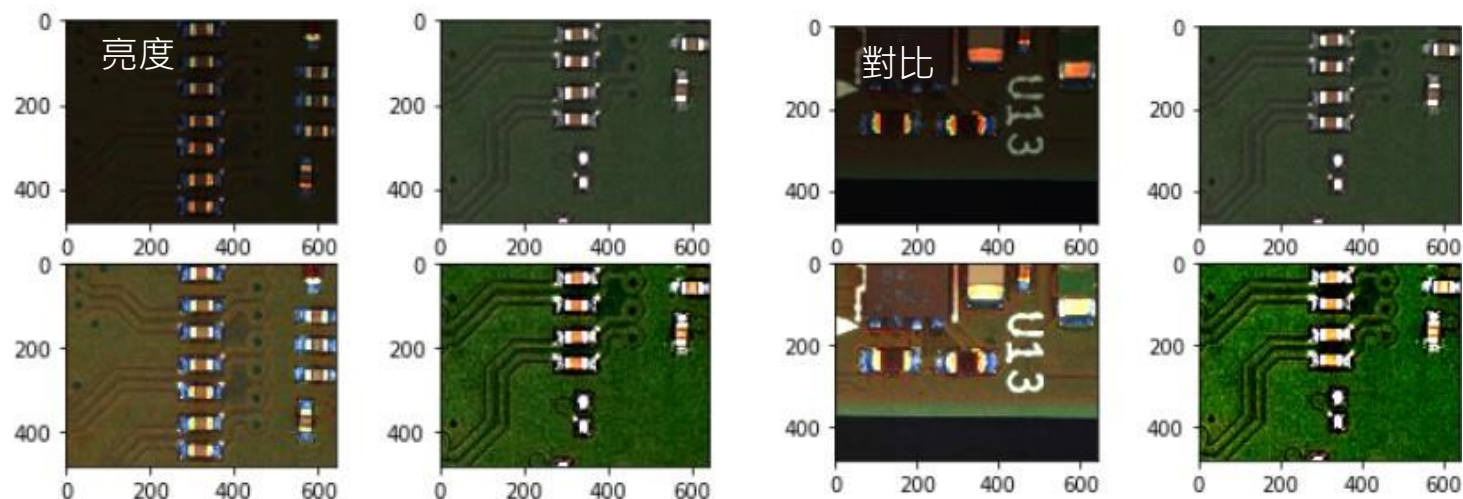
Augmentation

少量類別擴增與最大類別相似

每個小類別都乘上一個倍數，
與pass數量相當

些微轉角度

- 隨機 ± 3 角度旋轉

亮度與對比調整

- 調整後讓錯誤特徵更清晰

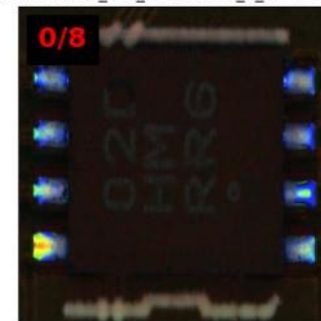
- 機台拍攝照片時共有4種光源：
 - UniformLight
 - LowAngleLight
 - WhiteLight
 - SolderLight
- 會使用不同光源是因為某些缺陷在特定光源才容易被發現，而此缺陷在其他光源下與pass較難分辨。
- 藉由Package可將此類特定光源下的缺陷挑出，並給予同組照片相同的預測。

0807155012_AOI_E02-0U023_3_LowAngleLight

0807155012_AOI_E02-0U023_3_SolderLight

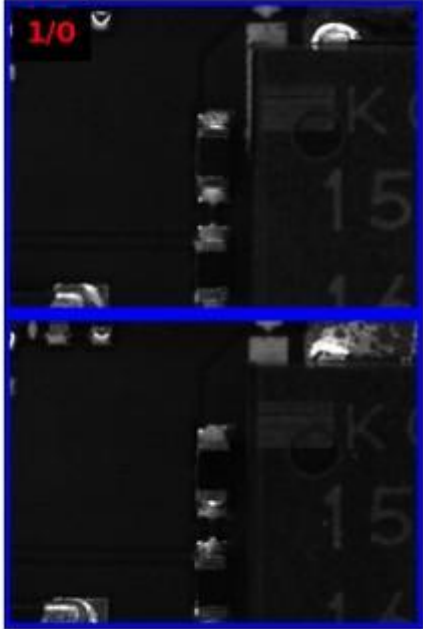
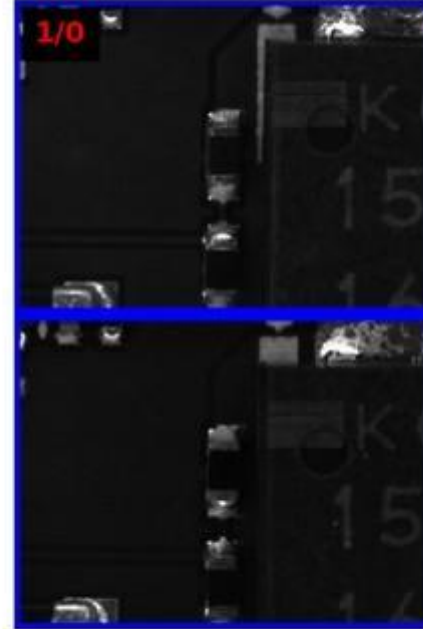
多件誤判 ExcessComponent missing

0919144541_AOI_E02-0R038_4_LowAngleLight.jpg

0914143444_AOI_E01-0C003_3_UniformLight.jpg

0915202235_AOI_E02-0R038_3_LowAngleLight.jpg

0919123251_AOI_E02-0R075_3_UniformLight.jpg

標記為Pass的圖片

多件誤判的狀況在各模式皆有發生。研判標記為pass的相同圖片數量少，且沒有其他error圖片可供模式學習，導致有類似圖片於測試資料集(Testset)做預測時，無法發揮分類效果。
