CONFIGURACIÓN PG46

Configuración E96 Lora

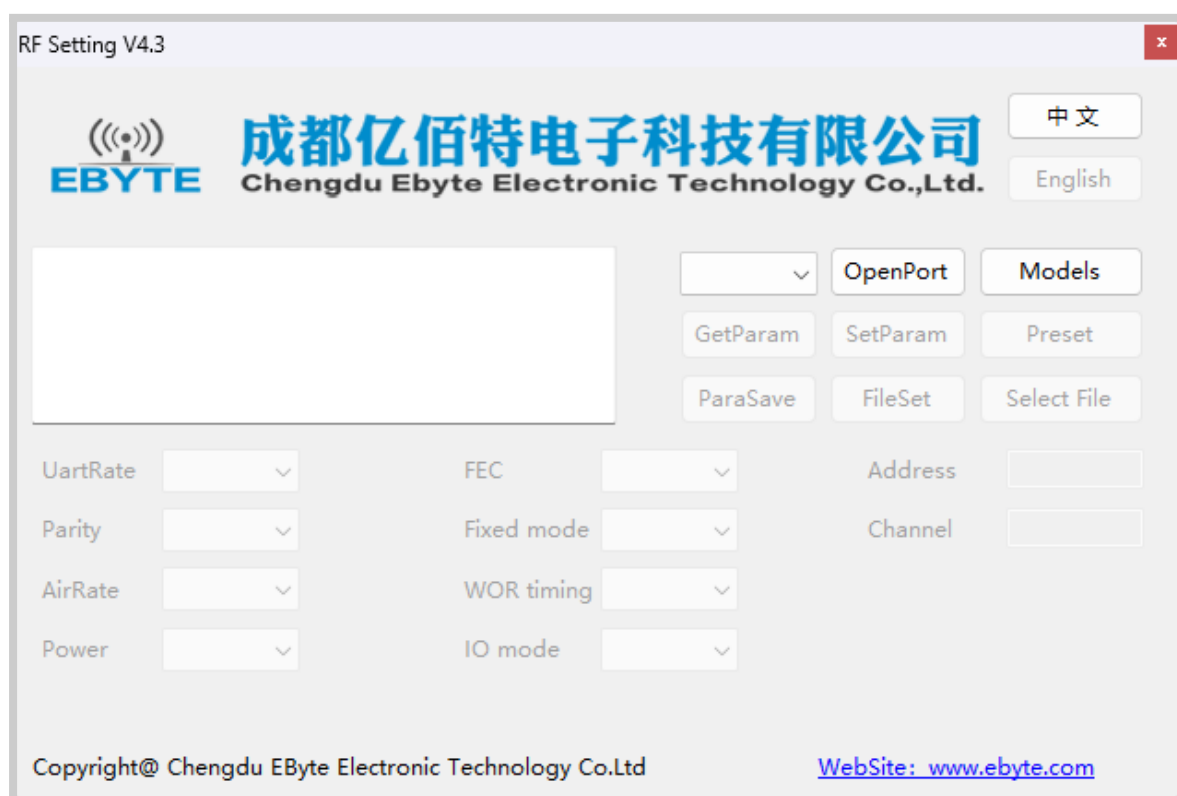
- PASO 1: Conectar el dispositivo USB con la DTU (A con A y B con B)
- PASO 2: Conectar dispositivo USB a un computador Windows
- PASO 3: Abrir el programa **E32-V8.exe** (Descargar desde <https://app.clarityenergy.cl/apps/doc/sku/CEIOT-PE11-E96.php> ,

Interfaz de configuración equipo LoRa.
