DAILY REPORT #15

1. Inrush Current 발생 원인 및 문제점 분석

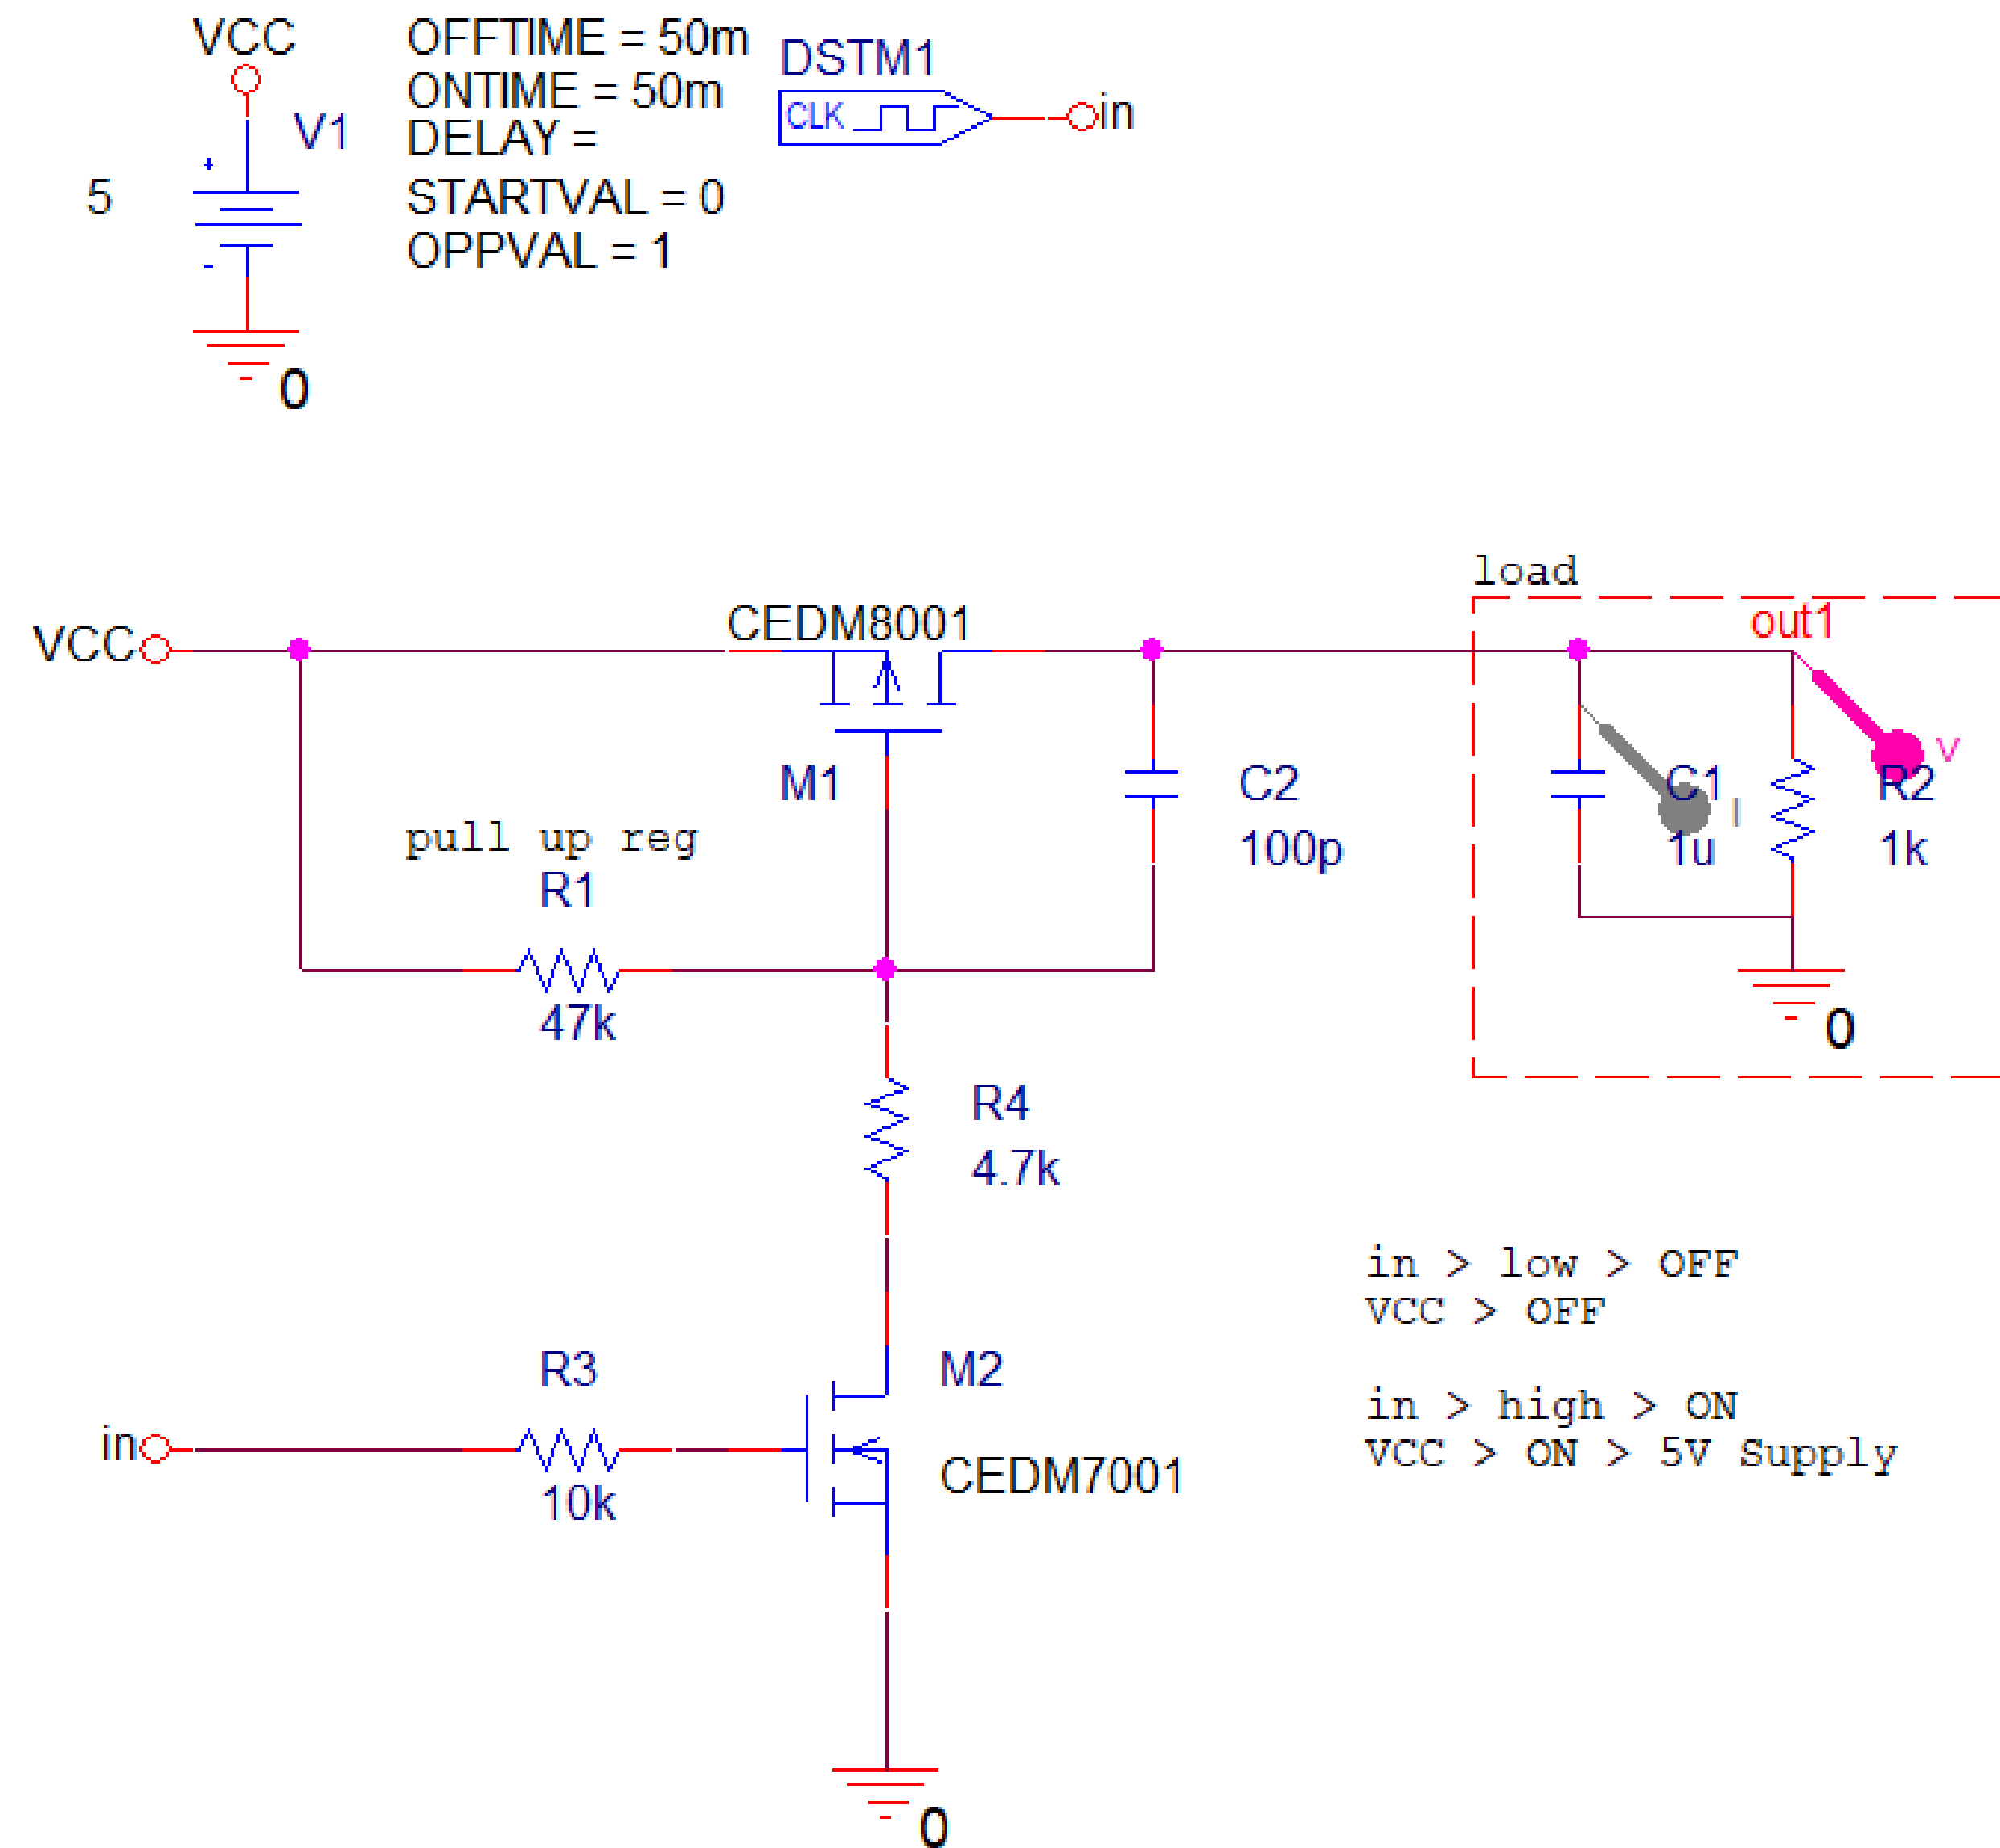
- a : C2 Value 변화에 따른 Inrush Current 분석

- Inrush Current의 발생 원인
 - MOS의 on 저항이 작기 때문에 MOS가 ON이 될 때 급격한 전류의 흐름 발생
 - 그렇기에 C2를 추가하여 Inrush Current로 발생하는 문제 해결 방안 필요
- C2 Value를 100p, 1n, 10n, 100n로 변경하며 Inrush Current 체크
- 시뮬레이션 후 분석 결과
 - C2 Value ↗
 - ✓ Inrush Current Max value ↘
 - ✓ Falling time ↗
 - C2 Value ↘
 - ✓ Inrush Current Max value ↗
 - ✓ Falling time ↘

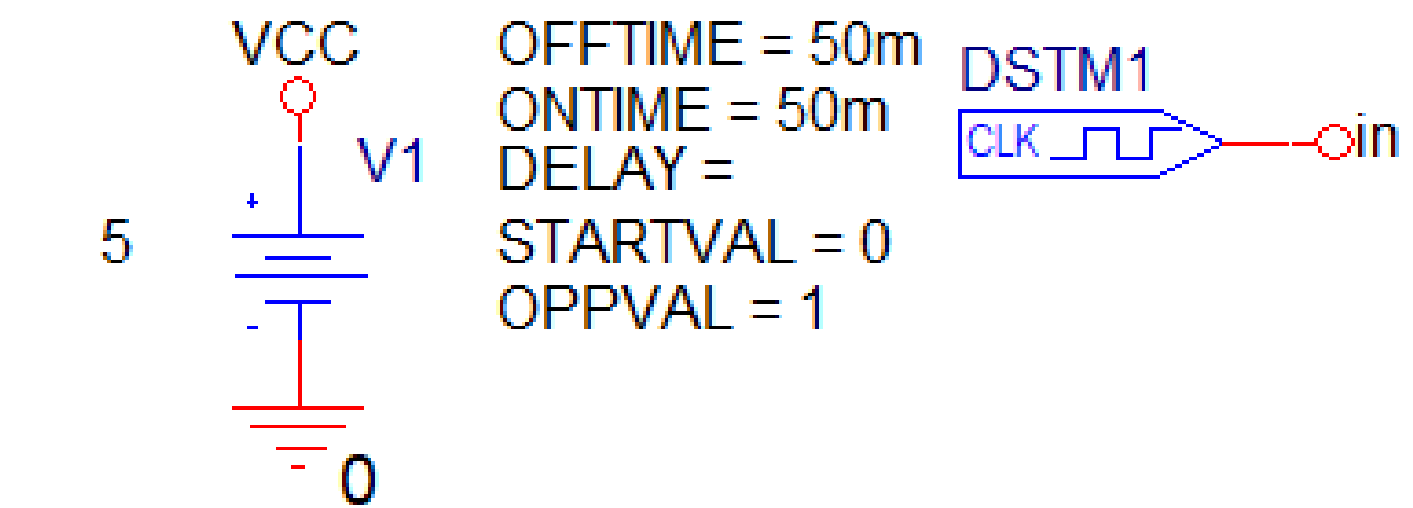
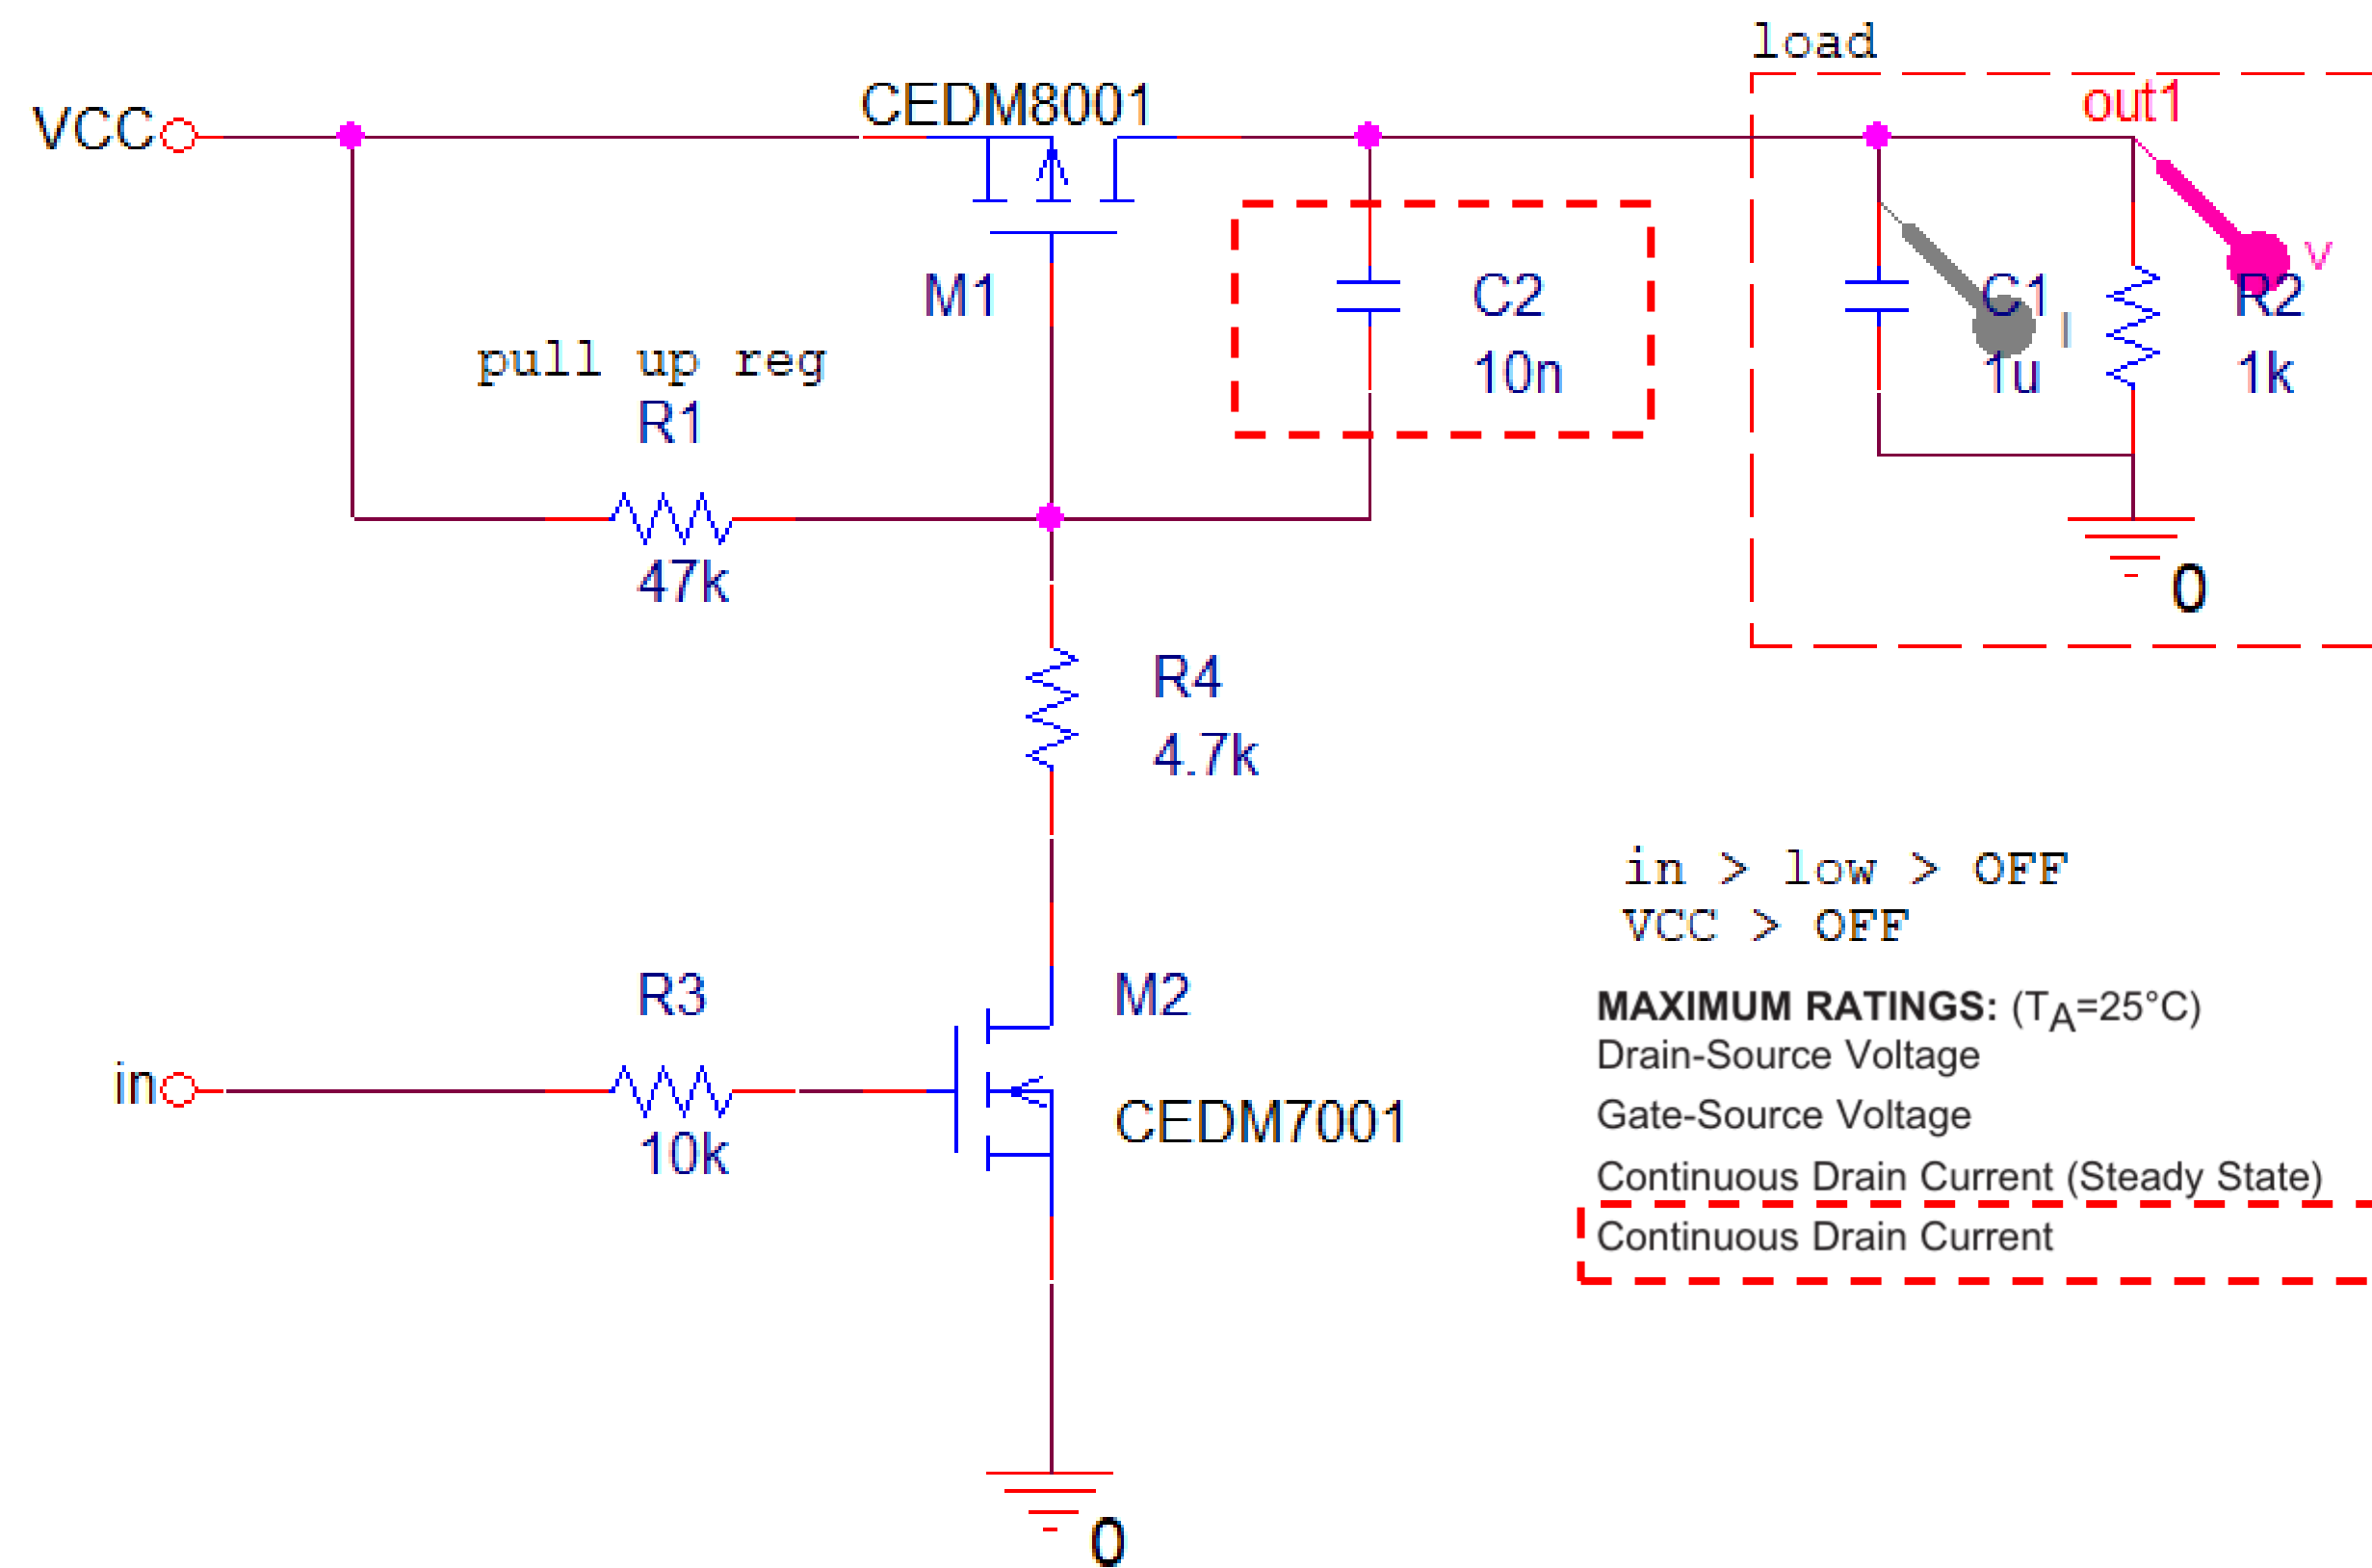
- b : C2 Value 선정 후 선정 이유

- Load의 허용 순간최대 전류 = 500mA

Inrush Current의 전류가 허용 순간최대 전류의 50%(250mA 이내)

- 파워라인의 마진을 50% 정하고, 그 이내로 들어오는 Cap Value 선정

- 선정 Cap Value : 10n

- 최대 Inrush Current value : 53mA

- Margin 50% 이내이며, Falling time 빠름

- CEDM8001의 I_D 최대값이 200mA 이므로

Inrush Current로 인해 pMOS 손상

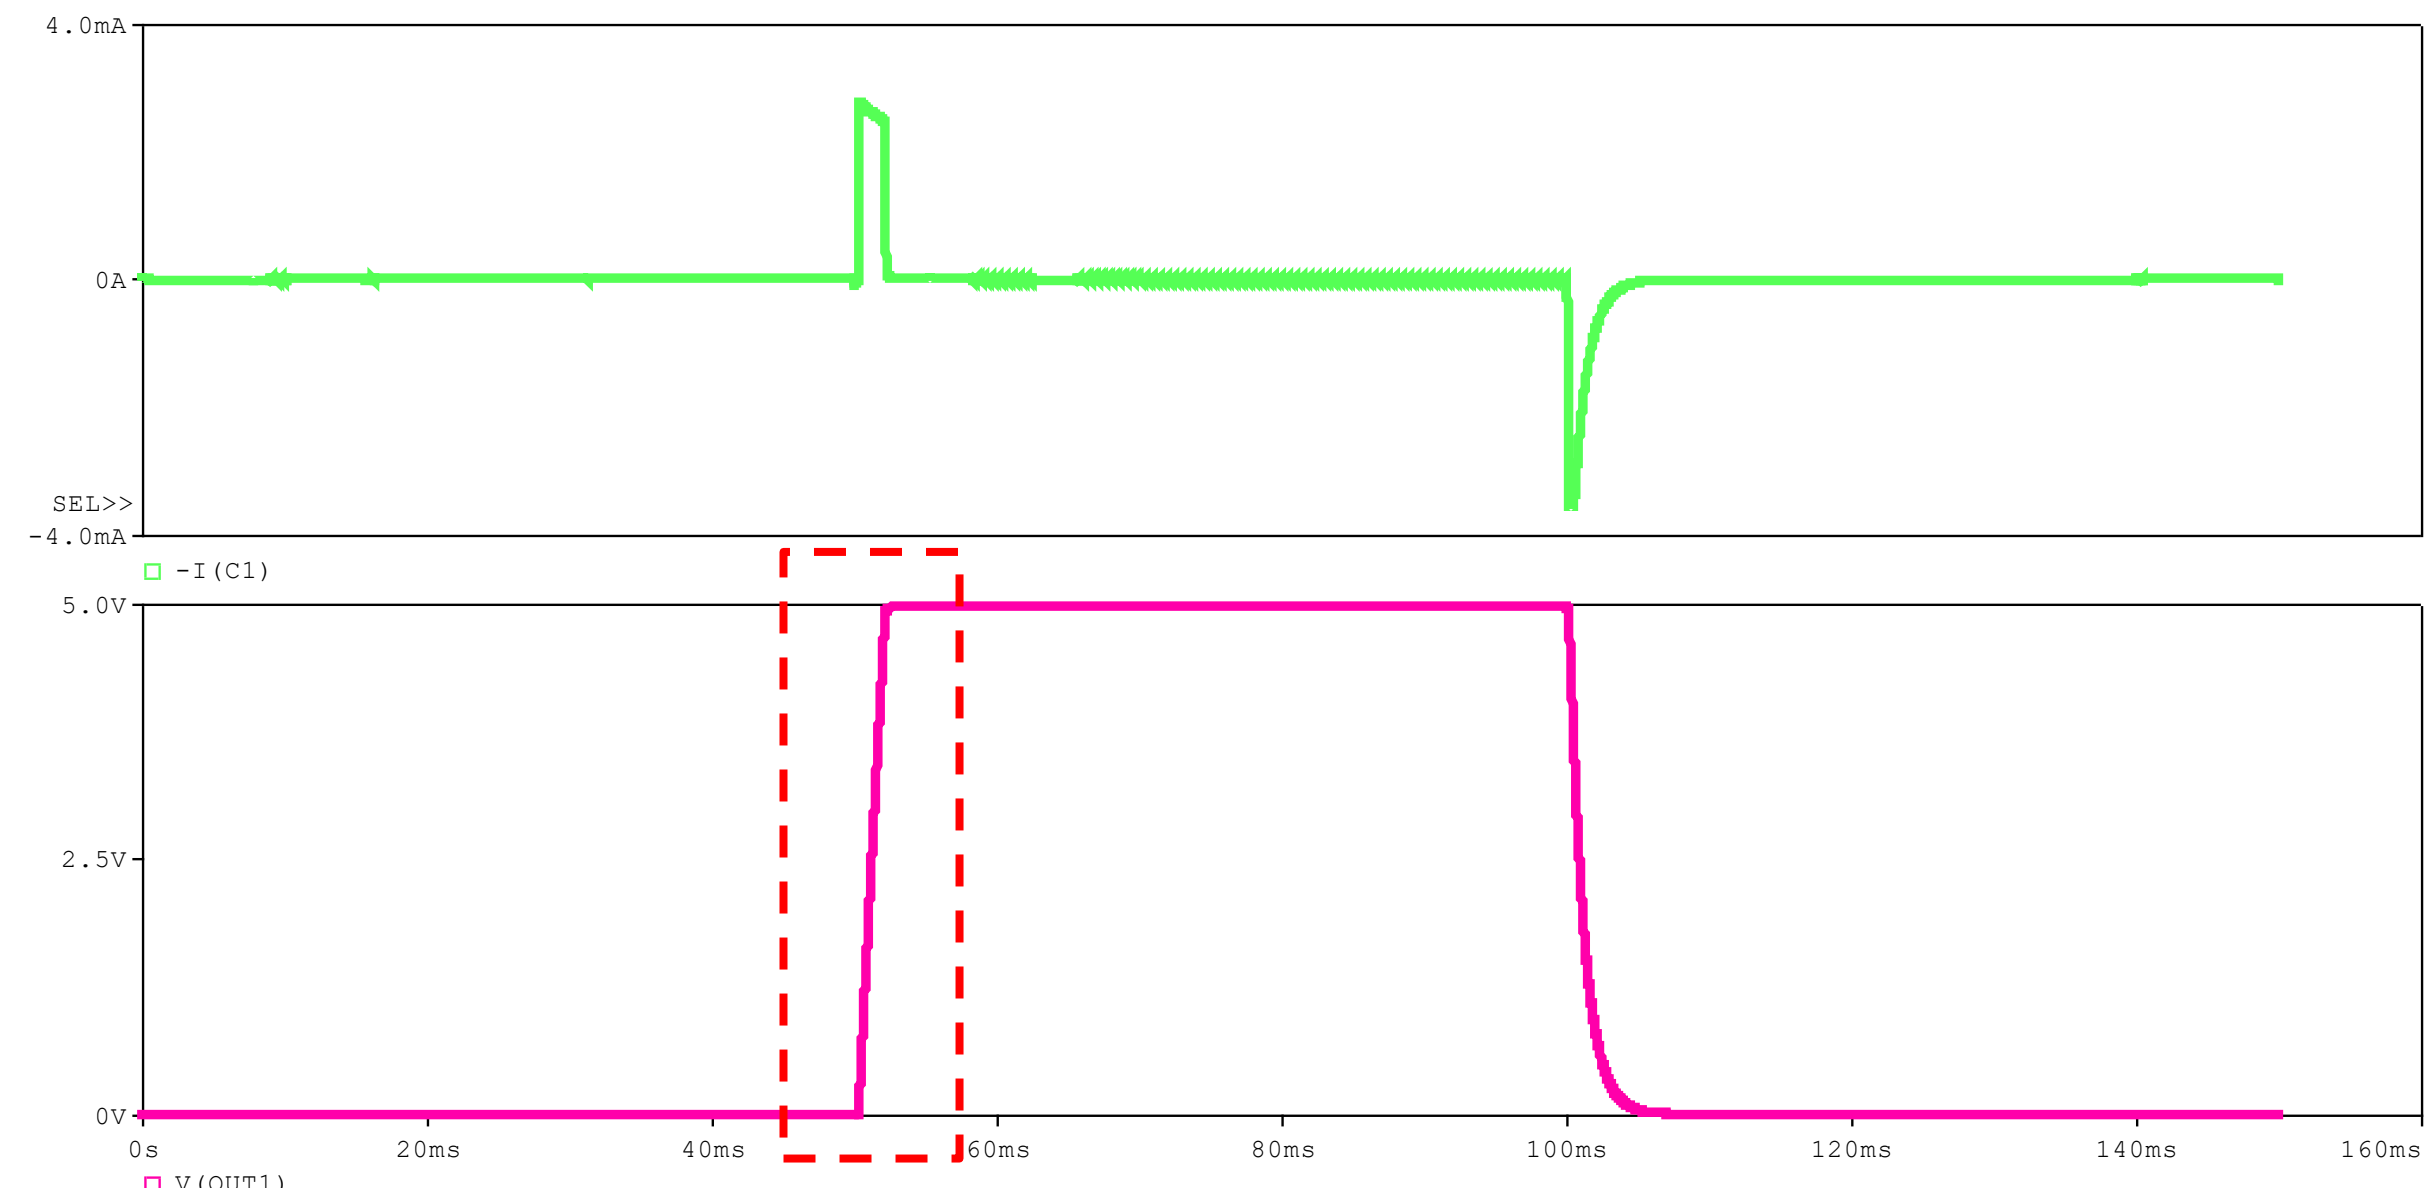
C2 = 10n, R4 = 47k

- 시뮬레이션 결과 분석
 - 게이트 저항(R4)의 값이 증가 할 수록
 - Rising에서 Delay 발생
 - 470k 일 때 입력 펄스 한 주기 이상의 Delay가 발생하여 동작X
- 문제 원인
 - 게이트 저항(R4)의 값이 증가 할 수록
 - MOS의 채널 형성이 느려짐(게이트에 인가되는 전압 값 감소)
 - 그렇기에 MOS가 ON이 되는 시간이 느려짐
