TP05 – Domaine d'horloge

Cédrine Socquet & Samory Diaby

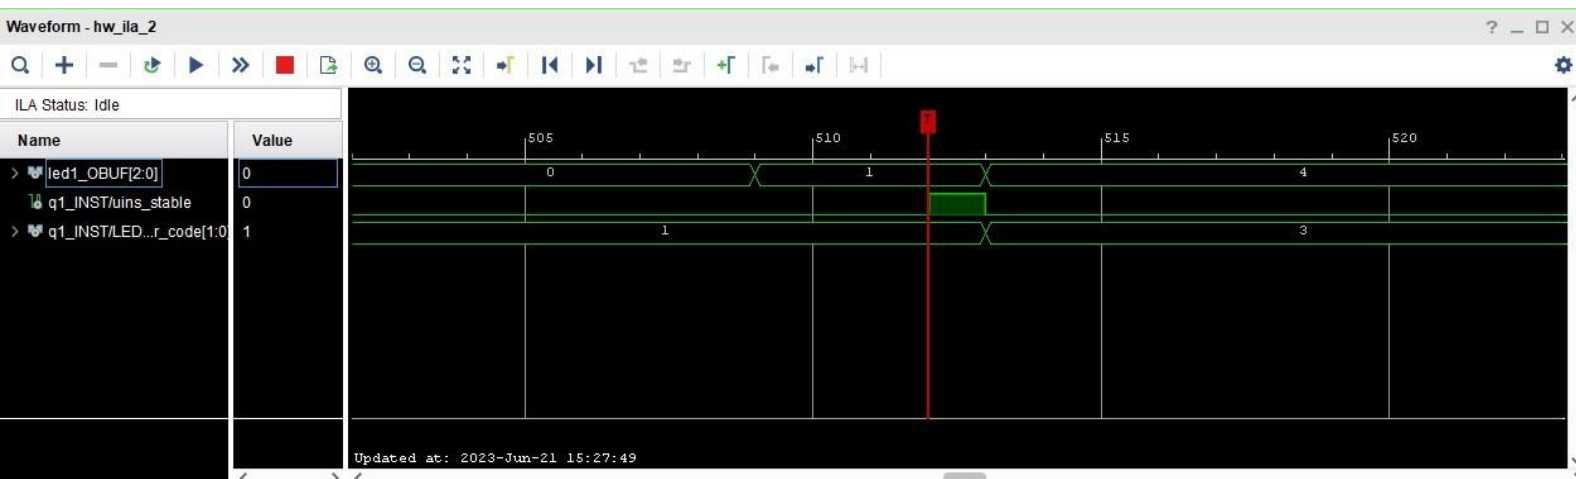
Sur l'image ci-dessous, on peut observer que la deuxième ILA est liée au domaine d'horloge "clkB". On peut voir un changement d'état du signal "uins_stable" pendant 1 coup d'horloge "clkB", ce qui entraîne le changement de couleur de la LED en sortie, ce que l'on remarque avec le passage de "led1_OBUF" de '1' à '4'. Ce changement de couleur spontané est dû au fait que de soit le module "led_driver0" qui génère les signaux update, or "led_driver0" suit la cadence de l'horloge "clkA" et va donc clignoter plus vite que le module "led_driver1" ce qui fait que le changement de couleur s'effectue normalement du côté de "led_driver0" mais en plein milieu d'un clignotement pour "led_driver1".
