SEAT/CUPRA, müşterileri için en yeni teknolojileri kullandığından direksiyon kontrol ünitesi (arıza teşhis adresi 0044) yazılımı en güncel sürüme getirilmiştir.

Direksiyon kontrol ünitesinin (arıza teşhis adresi 0044) haklı bir nedenden dolayı değiştirilmesi gerekiyorsa yeni parçanın yazılımını optimize etmek için  aşağıdaki adaptasyon işlemini gerçekleştirin:

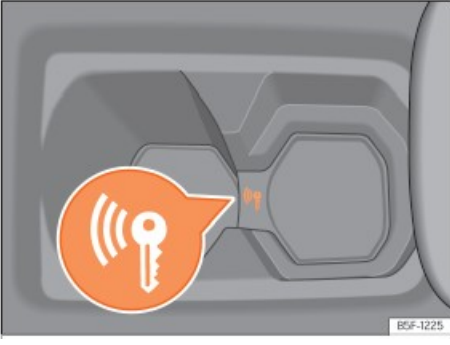
"KESSY" ile donatılmış ve kontak kilidi bulunmayan araçlarda, kontak anahtarının aşağıdaki gösterildiği şekilde ilgili yuvaya takılması gerektiğine dikkat edin:

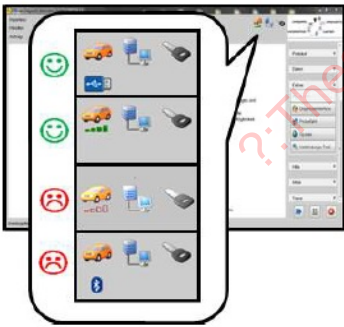
- Arıza teşhis test cihazını online bağlantı ile aracın teşhis bağlantısına ve atölye sunucusuna bağlayın.
- Flaşlama hem USB kablosu hem de yeterli Wi-Fi sinyali ile gerçekleştirilebilir.
- Yetersiz WiFi çekişinde bir uyarı görüntülenir ve USB kablosu kullanılmalıdır.
- Bluetooth kullanımına halen izin verilmemektedir.
- USB kablosunu bağlamak için arıza teşhis yuvasından frekans başlığı dışarı çekilmelidir!
- USB kablosu frekans başlığı takılıken bağlandığında iletişim yine de Bluetooth üzerinden gerçekleşir.
