## Müşteri ifadesi / Atölye tespiti

## Teknik açıklama

Yazılıma bağlı farklılık

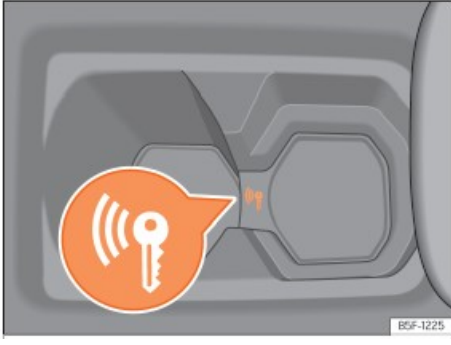
"KESSY" ile donatılmış ve kontak kilidi bulunmayan araçlarda, kontak anahtarının aşağıdaki gösterildiği şekilde ilgili yuvaya takılması gerektiğine dikkat edin:

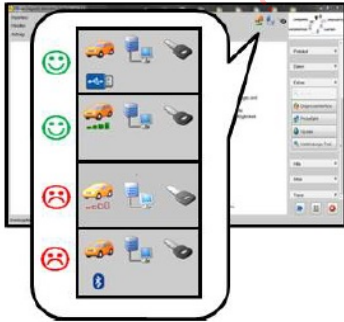
**Etkilenen kontrol ünitesi yazılımının güncellenmesi**

- Arıza teşhis test cihazını online bağlantı ile aracın teşhis bağlantısına ve atölye sunucusuna bağlayınız.
- Flaşlama hem USB kablosu hem de yeterli WiFi sinyali ile gerçekleşebilir.
- Yetersiz WiFi çekişinde bir uyarı görüntülenir ve USB kablosu kullanılmalıdır.
- Bluetooth kullanımına halen izin verilmemektedir.
- USB kablosunu bağlamak için arıza teşhis yuvasından frekans başlığı dışarı çekilmelidir!
