Müşteri ifadesi / Atölye tespiti

MH. No./ Hasar tipi / Üretici: 9710/ 0202 / BOO

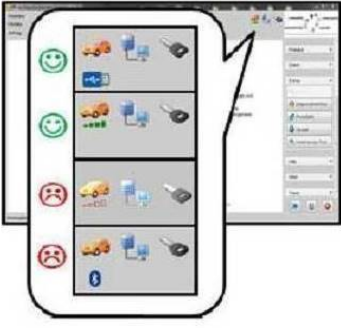
Resim 1: WLAN / Bluetooth üzerinden alışı yeterli veya yetersiz olması durumunda bilgilendirme sembollerinin örnek görünümü.

- Yazılım güncelleme (SVM) hem USB kablosu hem de yeterli WLAN alışı ile gerçekleştirilebilir.
- Yetersiz WLAN alışı bir uyarı görüntülenir (bkz. resim 1) ve USB kablosu kullanılmalıdır.
- Bluetooth kullanımına halen izin verilmemektedir.
- USB kablosunu bağlamak için arıza teşhis yuvasından frekans başlığı dışarı çekilmelidir!
- USB kablosu frekans başlığı takılıyken bağlandığında iletişim yine de Bluetooth üzerinden gerçekleşiyor.
