Müşteri ifadesi / Atölye tespiti

IBIZA / ARONA (UNECE) Modelleri:

ATECA (UNECE) modeli:

Teknik açıklama

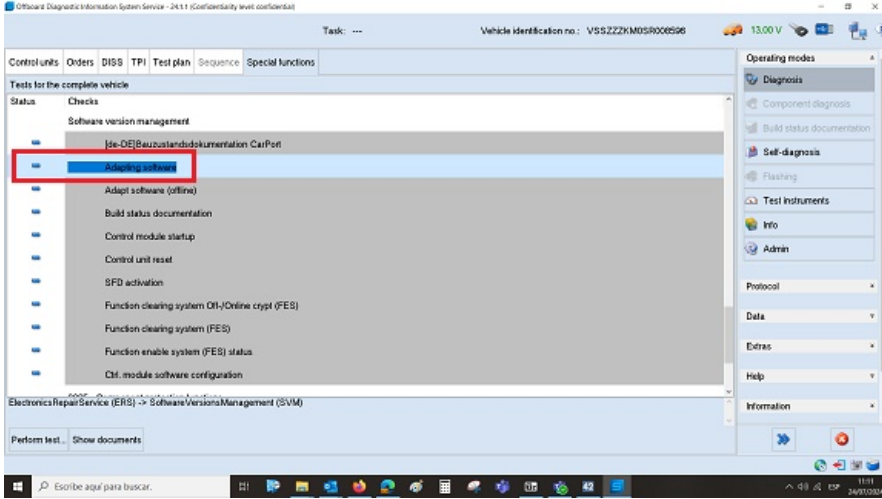
Şekil 1: “Yazılım uyarlaması” seçeneğini içeren arıza teşhis ekipmanı ekranına ilişkin örnek.

- Yazılım güncellemesini gerçekleştirmek için “yazılım uyarlaması” özel işlevini kullanın (bkz. Şekil 1, kırmızı dikdörtgen), “SVM ölçüm kodu” adlı 2. seçeneğini belirleyin (bkz. Şekil 2, kırmızı dikdörtgen) ve her modele karşılık gelen SVM ölçüm kodunu girin.

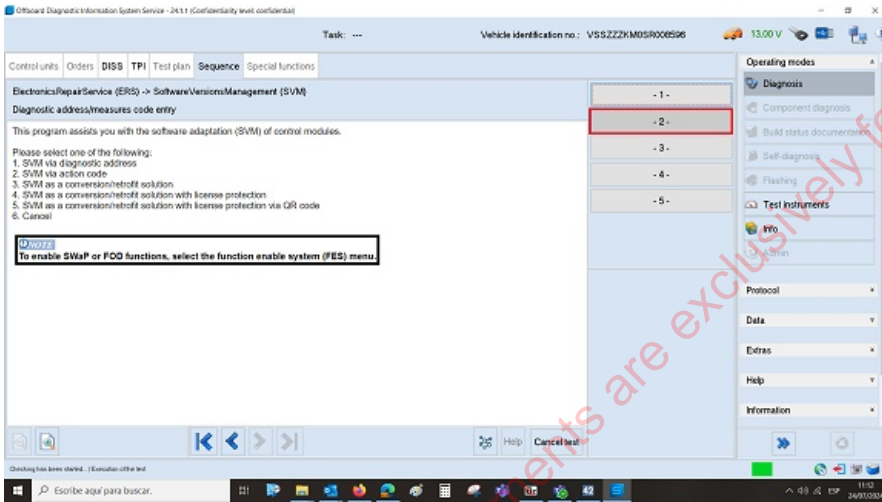
Şekil 2: “SVM test kodu” 2. seçeneğini içeren arıza teşhis ekipmanı ekranına ilişkin örnek.

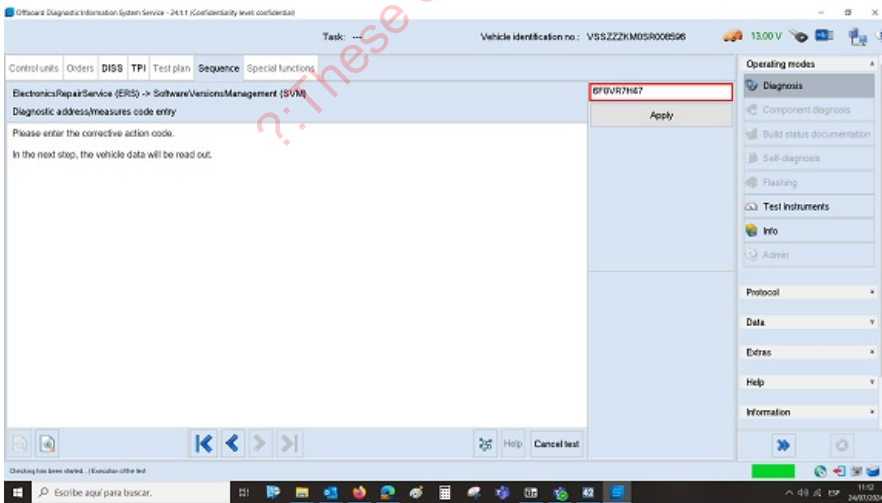
Şekil 3: SVM test kodu 6F0VR7H47 olarak girilmiş arıza teşhis ekipmanı ekranına ilişkin örnek.

- Farklı kontrol ünitelerinin performansını ve yapılandırma hatalarını (Baselines) iyileştirmek için lütfen SVM ölçüm kodunu kullanarak bir yazılım güncellemesi gerçekleştirin:
 - IBIZA (KJ1), ARONA (KJ7) Modelleri: **SVM 6F0VR7H47**
 - ATECA (KHP) modelleri: **SVM 5FPE4XKD**

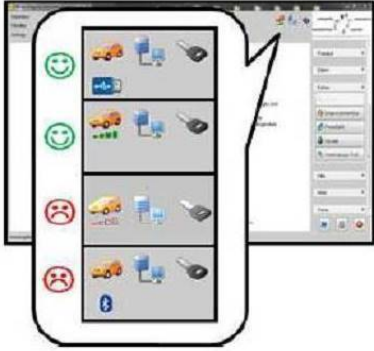
Şekil 4: Bluetooth /Wi-Fi sinyalinin yeterli ve yetersiz güçte olduğu durumlarda beliren bilgi simgelerine örnekler.

- Kontrol ünitesi parametreleri USB kablosu kullanılarak güncellenebileceği gibi, sinyal yeterince güçlüyse Wi-Fi üzerinden de güncellenebilir.
- Wi-Fi sinyali yeterince güçlü değilse bir not belirir (bkz. Şekil 4) ve bu durumda USB kablosu kullanmak gerekir.
- Bluetooth kullanımına hala izin verilmemektedir.
- USB kablosunu takmadan önce, arıza teşhis ünitesinin telsiz iletişim terminalini çıkarın!
- Telsiz iletişim terminali çıkarılmadan USB kablosu takılırsa, iletişim Bluetooth üzerinden sağlanır.
