Müşteri ifadesi / Atölye tespiti

FPK gösterge paneli kontrol ünitesindeki yazılım sorunu (arıza teşhis adresi: 0017).

FPK dijital gösterge paneli kontrol ünitesinde yazılım güncellemesi (arıza teşhis adresi: 0017).

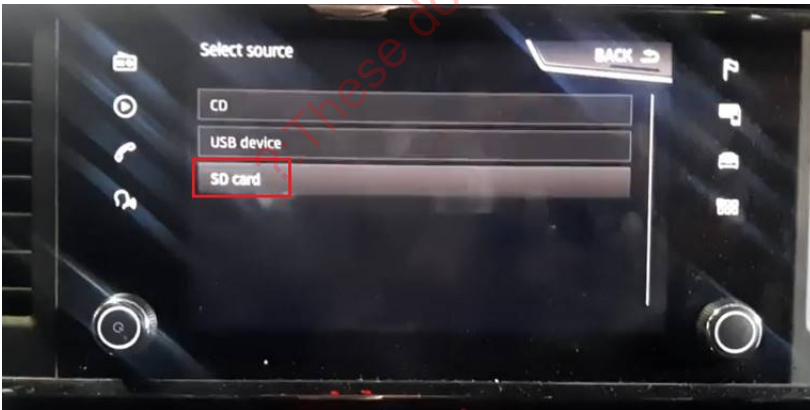
Adım 6: Veri kaynağı olarak SD kart seçin, bkz. Resim 5.

Resim 5: Veri kaynağı seçimi menüsündeki SD kart opsiyonunun görünümü.

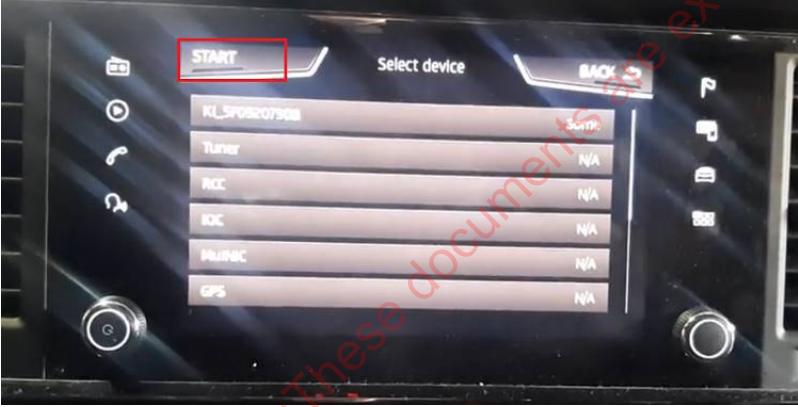
Adım 8: Dokunmatik ekranda başlat opsiyonuna basın, bkz. Resim 7.

Resim 7: Start opsiyonu görünümü.
