Motor kontrol ünitesi yazılım güncellemesi.

Motor kontrol ünitesinde yazılım güncellemesi

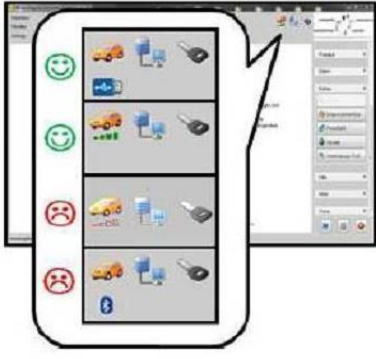
Resim 1: WLAN/ Bluetooth üzerinden alışı yeterli veya yetersiz olması durumunda bilgilendirme sembollerinin örnek görünümü.

- Flaşlama hem USB kablosu hem de yeterli Wi-Fi sinyali ile gerçekleşebilir.
- Yetersiz WLAN alışımda bir uyarı görüntülenir (bkz. resim 1) ve USB kablosu kullanılmalıdır.
- Bluetooth kullanımına halen izin verilmemektedir.
- USB kablosunu bağlamak için arıza teşhis yuvasından frekans başlığı dışarı çekilmelidir!
- USB kablosu kablosuz başlık takılıken bağlandığında iletişim yine de Bluetooth üzerinden sağlanır.
