Müşteri ifadesi / Atölye tespiti

Teknik açıklama

Radio ve navigasyon sistemi yazılımının güncellemesi:

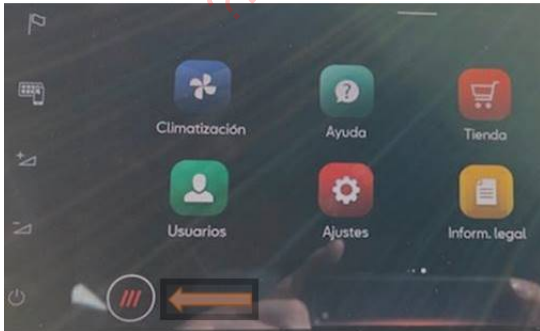
Resim 1: "///" (Çok işlevli direksiyon düğmesi) düğmesinin görüntü örneği.

- SD-Creator kullanarak bir USB belleğini servis bülteni **2059999/*** uyarınca oluşturunuz.
 - USB belleğinin üzerine, kullanım öncesinde ilgili yedek parça numarasını yazınız. İlgili TPI'den parça numarasını öğreniniz.
- Radio ve navigasyon sistemini açınız.
- Tüm cihaz fonksiyonlarının tamamen yüklenmesi için 5 dakika bekleyiniz.
- İçinde harita verilerinin bulunduğu daha önce tedarik edilen USB belleği (USB belleğe ilişkin bilgi edinmek için bkz. Servis bülteni **2059999/***) yazılım güncellemesiyle USB-Port'a takınız.
- Servis modu (bkz. Resim 2) görüntülenene kadar "///" düğmesini (çok işlevli tuş, bkz. Resim 1, sarı daire) 3 saniyeden uzun süre basılı tutun.

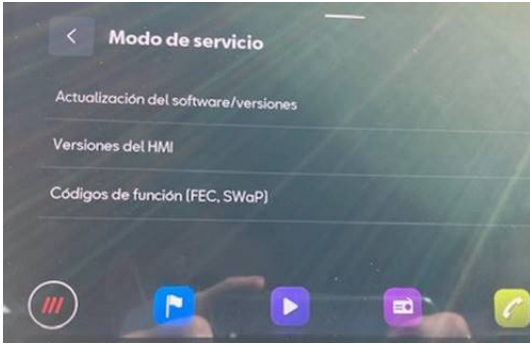
Resim 2: "Servis modu" menüsünün görüntü örneği

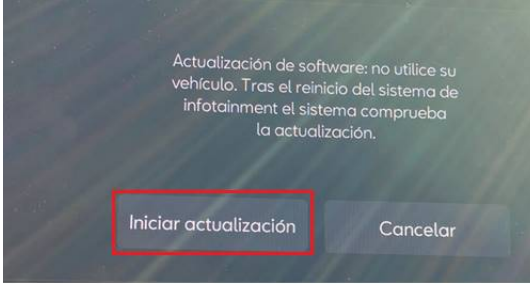
Resim 3: „Güncellemeyi başlat“ tuşunun düğmesinin görüntü örneği

6. "Yazılım güncelleme/Sürümler" seçiniz ve güncellemeyi başlatınız (bkz. resim 3, kırmızı dikdörtgen).

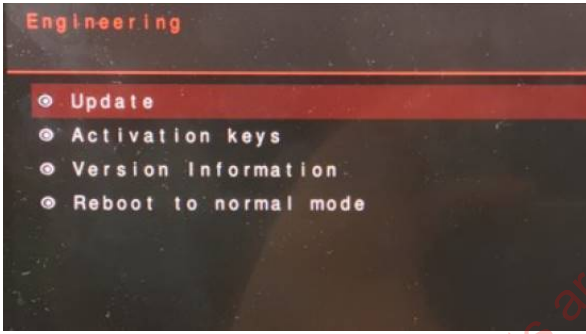
Resim 4: Menü noktasının örnek görünümü "Update"

7. "Red-Engineering-Menü"den "Update" menü noktasını (bkz. Resim 4) seçiniz.

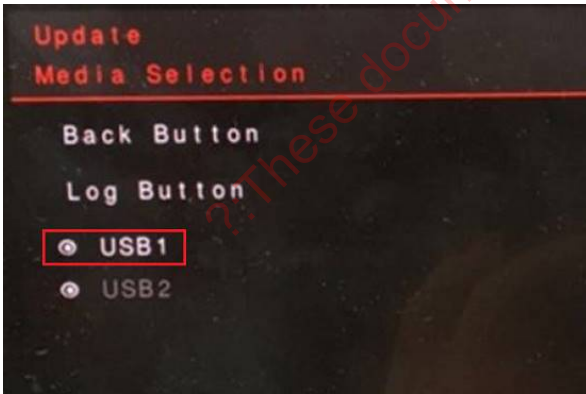
Resim 5: USB belleği seçme olanağının örnek görüntüsü

8. Veriler şimdi algılanan USB bellek tarafından yükleniyor (resim 5'teki kırmızı dikdörtgene bakınız).

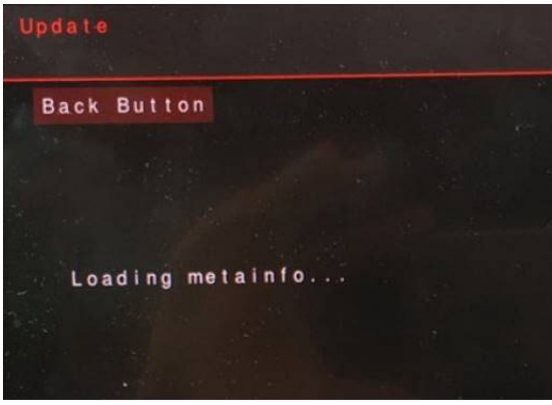
Resim 6: USB belleğinden veri yükleme işleminin örnek görüntüsü

9. Cihaz ardından USB belleğindeki verileri kontrol eder (bkz. resim 6). Bu işlem 40 dakika kadar sürebilir ve kesintiye uğratılmamalıdır.

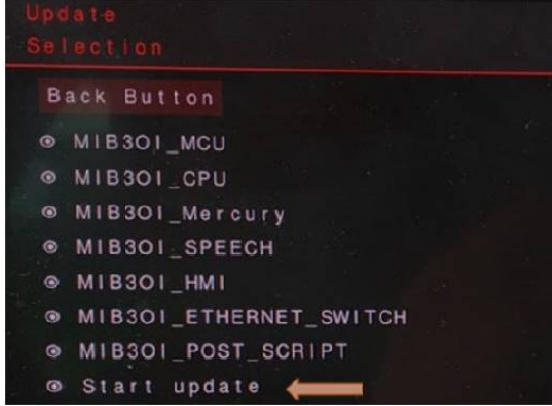
Resim 7: USB belleğinden yüklenen verilerin örnek görüntüsü (örnek: sarı ok)

10. „Start update“ (Güncellemeyi başlat) menüsünü seçiniz; yazılım güncelleme işlemi yürütülüyor (bkz. resim 7, turuncu ok).

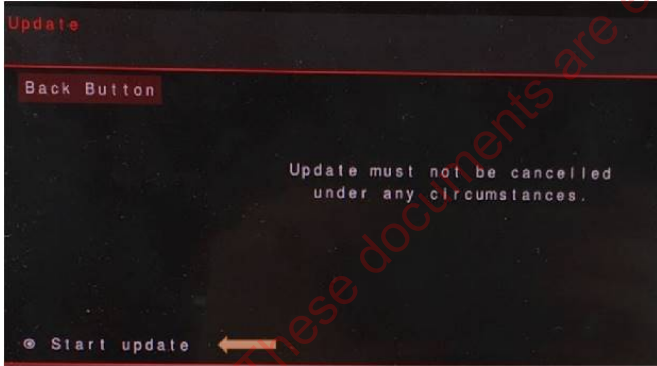
Resim 8: Güncelleme işleminin kesintiye uğramaması gerektiğine dair mesajın örnek görüntüsü

11. Sonraki sayfada „Start update“ (Güncellemeyi başlat) düğmesine tekrar basınız (bkz. resim 8, turuncu ok) ve işlemi kesinlikle yarıda kesmeyiniz veya radyo ve navigasyon sisteminizi kesinlikle kullanmayınız. Bazı durumlarda siyah ekran görüntülenir ve güncelleme işleminin koptuğu izlenimi oluşmaktadır. Lütfen işlemin bitmesini sabırla bekleyiniz.

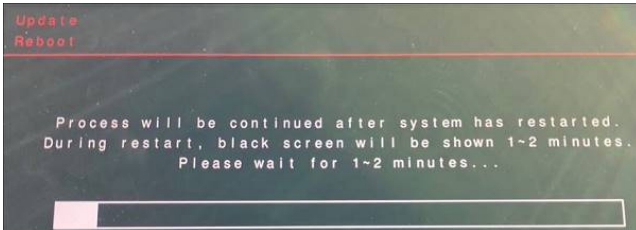
Resim 9: Güncelleme sürecinin başlatılmasının örnek görünümü

12. Yazılım güncellenirken ilerleme durumu görüntülenir (bkz. Resimler 9, 10, 11).

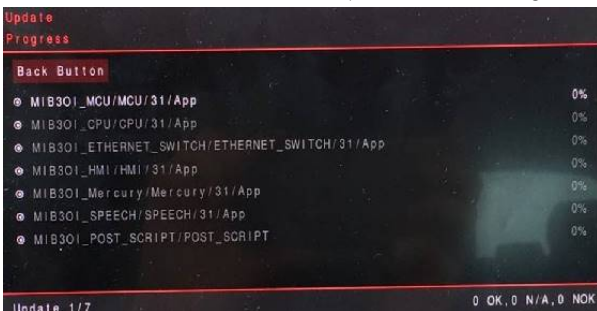
Resim 10: Güncelleme sürecinin ilerleme durumunun örnek görünümü

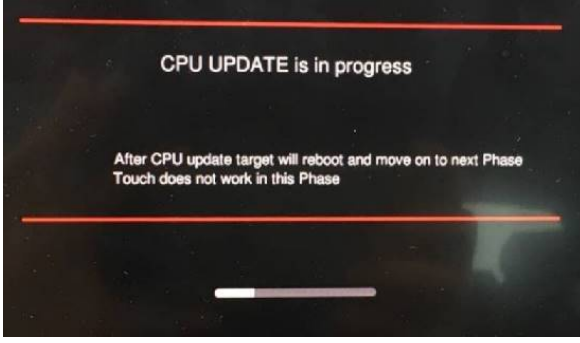
Resim 11: Güncelleme sürecinin ilerleme durumunun ve güncelleme sonrasında yeniden başlatma mesajının örnek görünümü

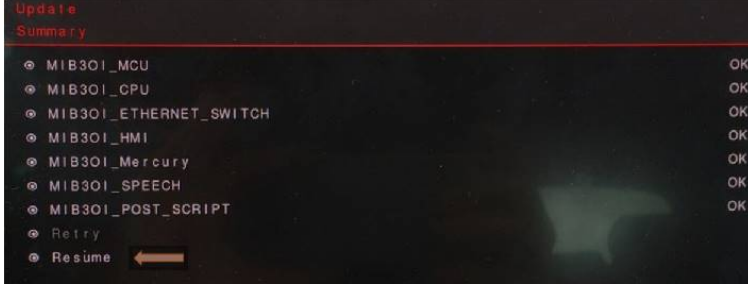
Resim 12: Güncelleme süreci özetinin örnek görünümü; "Sürdür" seçeneğini seçiniz.

13. Yazılım güncelleme işlemi gerçekleştikten sonra bir sonuç göstergesi yansır. İşlemlerin başarıyla bittiği "OK" ile gösterilir (bkz. Resim 12, turuncu ok). İndirilen yazılım mutlaka tüm bölümleri flaş etmesi gerekmiyor.

14. Ardından Red-Engineering- ana menünün seçilmesi (REM) "*Resume*" (Sürdür) tuşuna basarak çıkınız (bkz. resim 12, turuncu ok). Cihaz yeniden başlatılır ve SEAT logosu görüntülenir.
15. Ekranda sistem güncellemesinin bittiğini gösteren bir bildirim görüntülenir (bkz. Resim 13).

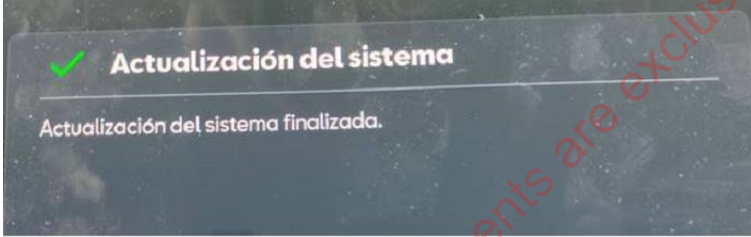
Resim 13: Onay mesajına ait örnek görünüm: "Sistem güncellemesi sona erdi".
