Müşteri ifadesi / Atölye tespiti

Motor kontrol ünitesinin vaka belleğinde bir veya aşağıdaki vaka bellek kayıtlarından biri kayıtlı olabilir:

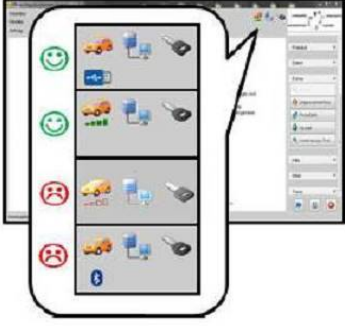
Resim 2: WLAN/ Bluetooth üzerinden alışı yeterli veya yetersiz olması durumunda bilgilendirme sembollerinin örnek görünümü.

- Flaşlama hem USB kablosu hem de yeterli Wi-Fi sinyali ile gerçekleşebilir.
- Yetersiz WLAN alışımda bir uyarı görüntülenir (bkz. resim 2) ve USB kablosu kullanılmalıdır.
- Bluetooth kullanımına halen izin verilmemektedir.
- USB kablosunu bağlamak için arıza teşhis yuvasından frekans başlığı dışarı çekilmelidir!
- Kablosuz başlık takılıken USB kablosu bağlanırsa, iletişim yine de Bluetooth üzerinden sağlanır.
