Motor kontrol ünitesi yazılım güncellemesi.

Motor kontrol ünitesi yazılım güncellemesi/Şanzıman temel ayarı

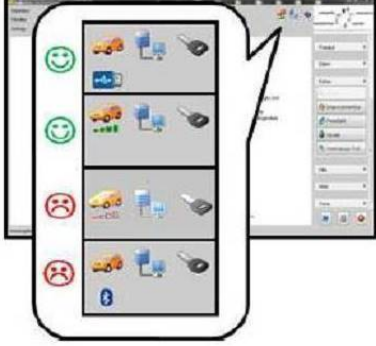
Resim 1: WLAN / Bluetooth üzerinden alışı yeterli veya yetersiz olması durumunda bilgilendirme sembollerinin örnek görünümü.

- Flaşlama hem USB kablosu hem de yeterli WiFi sinyali ile gerçekleşebilir.
- Yetersiz WLAN alışıında bir uyarı görüntülenir (bkz. resim 1) ve USB kablosu kullanılmalıdır.
- Bluetooth kullanımına halen izin verilmemektedir.
- USB kablosunu bağlamak için arıza teşhis yuvasından frekans başlığı dışarı çekilmelidir!
- USB kablosu frekans başlığı takılıken bağlandığında iletişim yine de Bluetooth üzerinden gerçekleşiyor.
