峨眉至汉源高速公路 JC-4 标段

隧道监控量测项目

大峡谷隧道出口端监控量测简报

大峡谷隧道监控量测简报

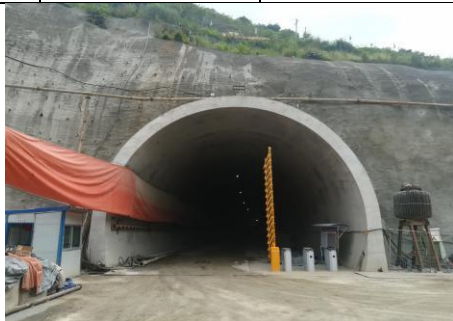
图 1.1 大峡谷隧道出口右洞洞门照

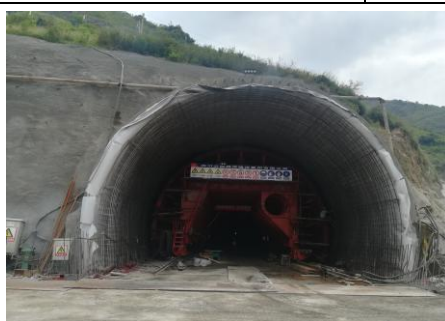
图 1.2 大峡谷隧道出口左洞洞门照
