传统终端常见问题处理

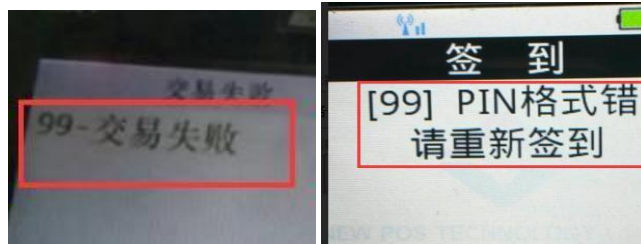
1、签到提示“99-交易失败”或“[99]PIN格式错请重新签到”

a. 核实终端是否绑定商户，且绑定终端机身号与机身背面序列号是一致；

c. 需先签到99后选8初始化pos参数；

d. 以上都无误，签到99→通讯参数设置→GPRS→选择公网后退出，重新签到；

e. 请重新灌装最新版本终端程序。

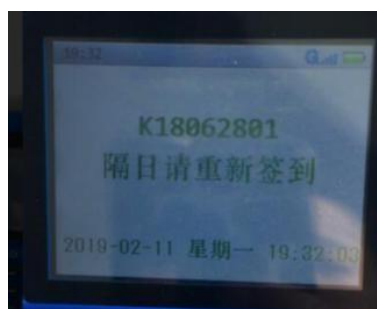
8、签到提示“隔日请重新签到”

答：系统时间不正确导致报错，（新大陆）签到界面重复按退格取消键，进入系统维护4个图标界面，选择设置（密码159951）→选择日期时间里面可以设置时间

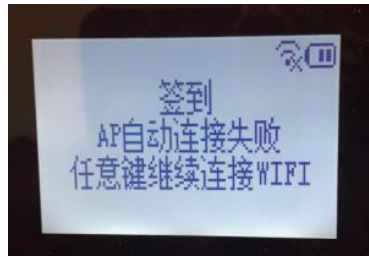
9、签到提示“AP自动连接失败”

答：WiFi未连接成功，切换GPRS或更换WiFi连接；

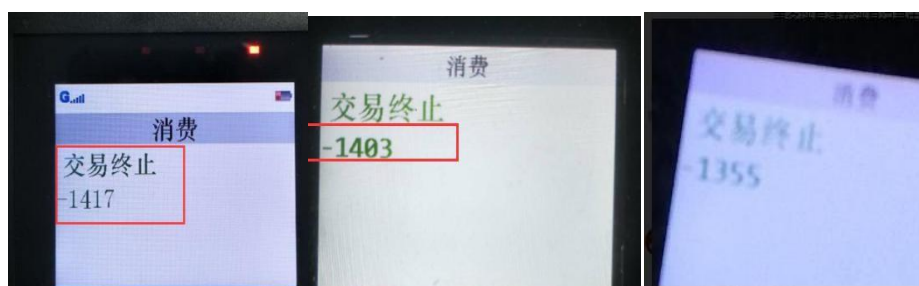
12、交易提示（闪付交易）“交易终止-1417”、“交易终止-1403”或“交易终止-1355”

答：挥卡过快，终端挥卡感应区域与芯片卡未充分接触，引导重新操作挥卡或在终端首页→其他→插卡交易，使用插卡交易。

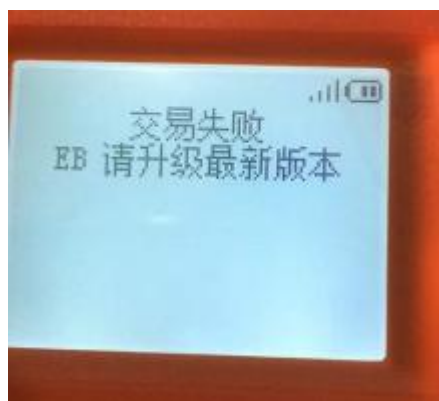
23、交易提示“交易失败EB请升级最新版本”

- 终端版本程序过旧，获取对应的终端机身号发到对接群内进行远程升级；
- 本地灌装最新程序之后重新签到。

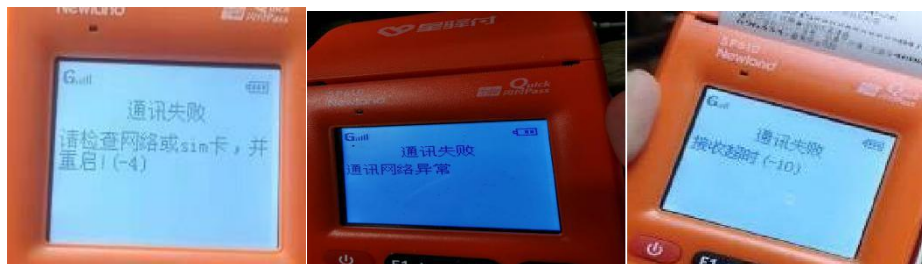
1、新大陆终端签到提示“检查网络或sim卡”、“通讯网络异常”、“接收超时”

- 当前网络环境较差重启终端后重新签到（终端电量低的情况，请先给终端充20分钟电后再重启终端操作签到尝试）；
- 签到99→通讯参数设置→其他→是否DNS，选择否后重启终端签；
- 若还是此情况请按以下步骤操作：

步骤：设备在签到界面重复按退格取消键，进入自检→7. GPRS→等待10秒→1. 版本、2. 信号、3. 网络（分别进入后截图）→4. PPP拨号然后按下确认等待ppp连接

后再截图。进入版本、信号、网络出现报错Error, 需要返厂维修（详见参照群文件终端返厂维修流程）若前三个截图都是正常状态，进入ppp拨号出现异常状态，提供机身号+对应终端截图信息在星驿付服务商运营对接群内进行咨询。

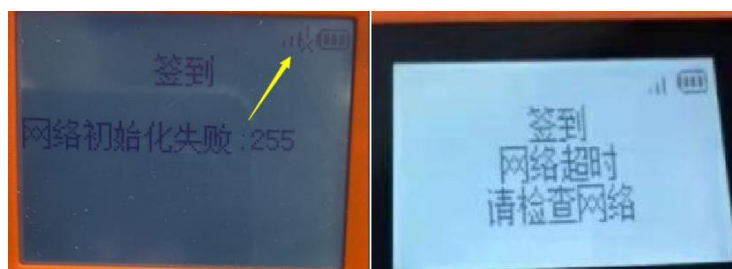
2、天喻TP30LM终端签提示“网络超时”或一直连接不上

- 签到99→其他→恢复出厂设置，操作后重启终端签到；
- 当前网络环境较差，重启终端后重新再操作签到（终端电量低的情况，请给终端充20分钟电后再重启终端操作签到尝试）；

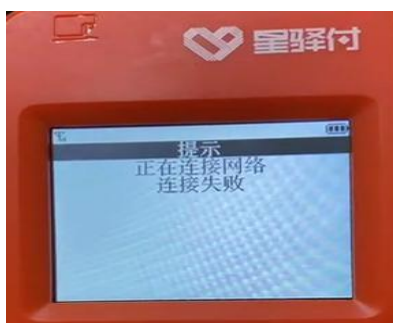
4、证通签到提示“正在连接网络，连接失败”

- 签到99→下载功能→初始化后重启终端签到；
- 检查终端信号值强弱（1. 信号值低于22需要更换位置重启尝、2. 信号值高于22还是无法正常签到需要提供机身号与签到报错截图反馈至服务商运营对接群）

查看信号值步骤：签到99→信号强度查看（最新版本可以支持查询）

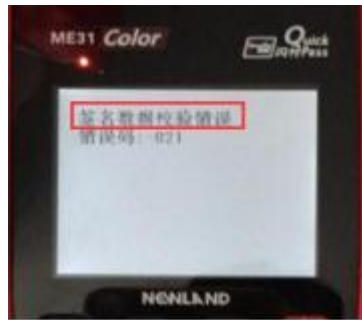
1、装序完成后，提示“签名数据校验错”

- a. 新终端需先灌装签名文件再装程序；
- b. 已有星驿付签名终无需再灌装签名文件，只要灌装程序即可；

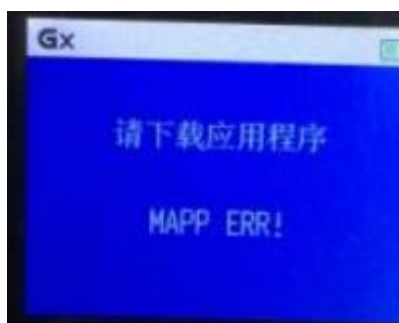
4、实达终端开机提示“请下载应用程序MAPP ERR!”

答：终端程序缺少MAPP ERR应用程序，需单独灌装 MAPP ERR程序。

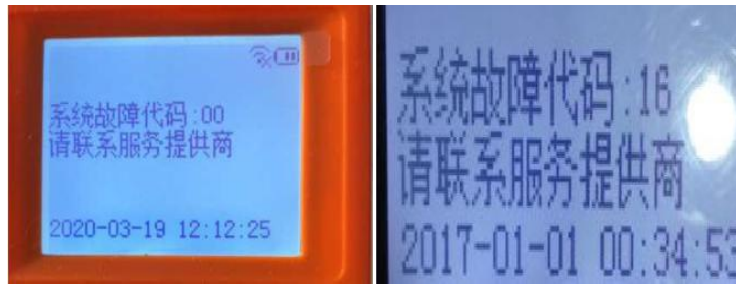
1、天喻终端开机出现故障代码00或01或16等

答：引导服务商拨打电话02787924128、02787921508、13971101095联系厂家工作人员远程协助处理，远程无法处理需要返修。

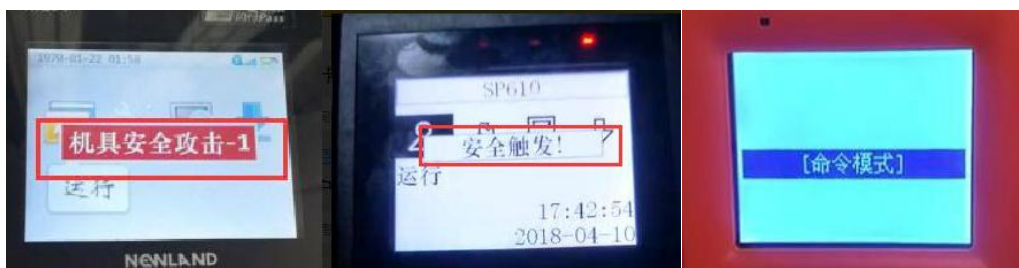
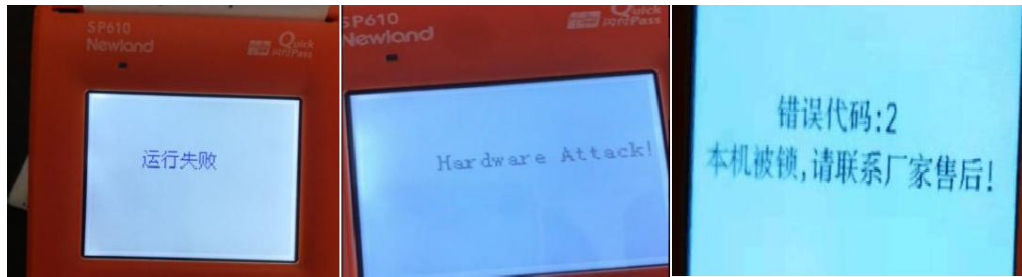
3、开机提示“机具安全攻击-1”、“安全触发”、“命令模式”、“运行失败”、“HardwareAttack!”、“错误代码;2本级被锁，请联系厂家售后”、“设备维护模式”

答：终端受攻击开启了防护自锁，可能由于终端被拆解、重摔使用环境温度异常，需返厂维修（详见参照群文件终端返厂维修流程）。

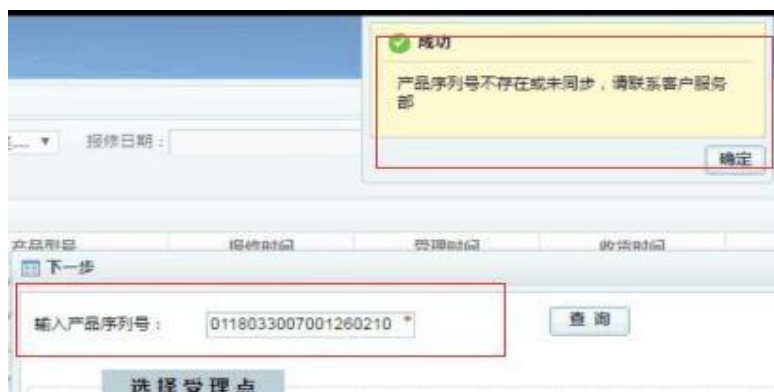
4、新大陆平台报修平台报修时提示如下：“产品序列号不存在或未同步，请联系客户服务部”

- 输入产品序列号错误，核实一下输入的机身号是否存在空格；
- 如果无误的情况下输入终端背面对应的TUSN或SN进行平报修；

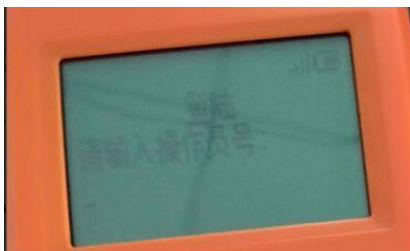
8、终端开机屏幕暗沉

答：按任意键屏幕无亮起，需返厂维修。

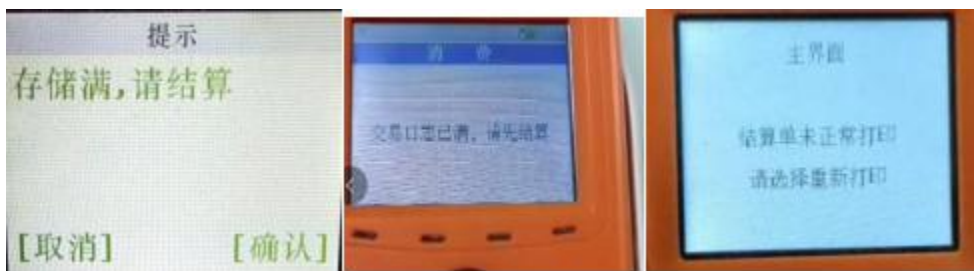
6、签到提示“存储满，请结算”或“交易日志已满，请先结算”

答：签到01进去后选择管理→结算，无法结算可按以下对应型步骤操作清除流水。

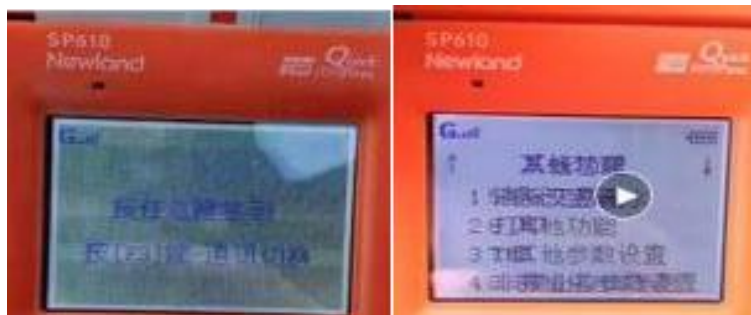
7、新大陆SP610终端出现重影或屏幕黑

答：需调整终端对比度

新大陆终端调整对比度步骤：POS终端开机，进入输入操作员号的界面先后按【退格】和【取消】键会出现【POS收单应用】界面，再连续两次先后【退格】和【取消】；进入系统管理页面→2设置（密码159951）→1设备管理→2对比度，通过F1/F2调整对比度到30左右即可；

天喻终端调整步骤：签到98进入设备维护模式，然后按【菜单键】选【电源管理】选择【显示对比度】然后输入需要设置的对比度值即可；（对部分型号终端可用）

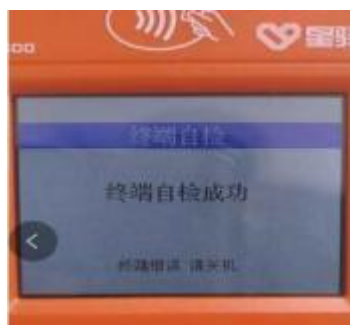
8、锦弘霖HM600提示“终端错误，请关机”

- 签到99→其他功能设置→恢复出厂设置后重启终端签到；
- 本地灌装最新程序；
- 无法本地灌装，需要返修处理；
