基于游长标记的花纹板表面水痕去除方法

Diamond plate surface's water mark removal method by run-length labeling

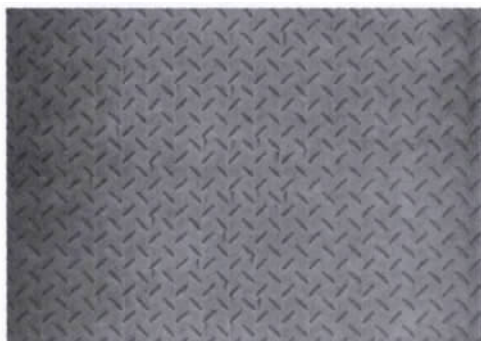
图 5 含水痕的花纹板图像

输入的图像为均匀光照后的图像,输出为水痕标记图像。以图 5 为例,水痕标记详细步骤为:

(1) 对图 5 的某一行,进行行扫描,如果在列方向上 7 个像素的游长内部,满足灰度值为 60 ~ 104 的像素个数大于等于 4,则认为是水痕;
