## **COMUNE DI POGLIANO MILANESE**

**REALIZZAZIONE DI UN INTERVENTO DI RIQUALIFICAZIONE ENERGETICA E DI  
RAZIONALIZZAZIONE DEGLI SPAZI INTERNI DEL FABBRICATO SEDE MUNICIPALE**

### **2° LOTTO DI INTERVENTO**

**PROGETTO DI REALIZZAZIONE DI PUNTO ACCOGLIENZA  
ALL'INTERNO DEL MUNICIPIO E LAVORI CONNESSI  
(Relazione, descrizione dei lavori, computo metrico estimativo)**

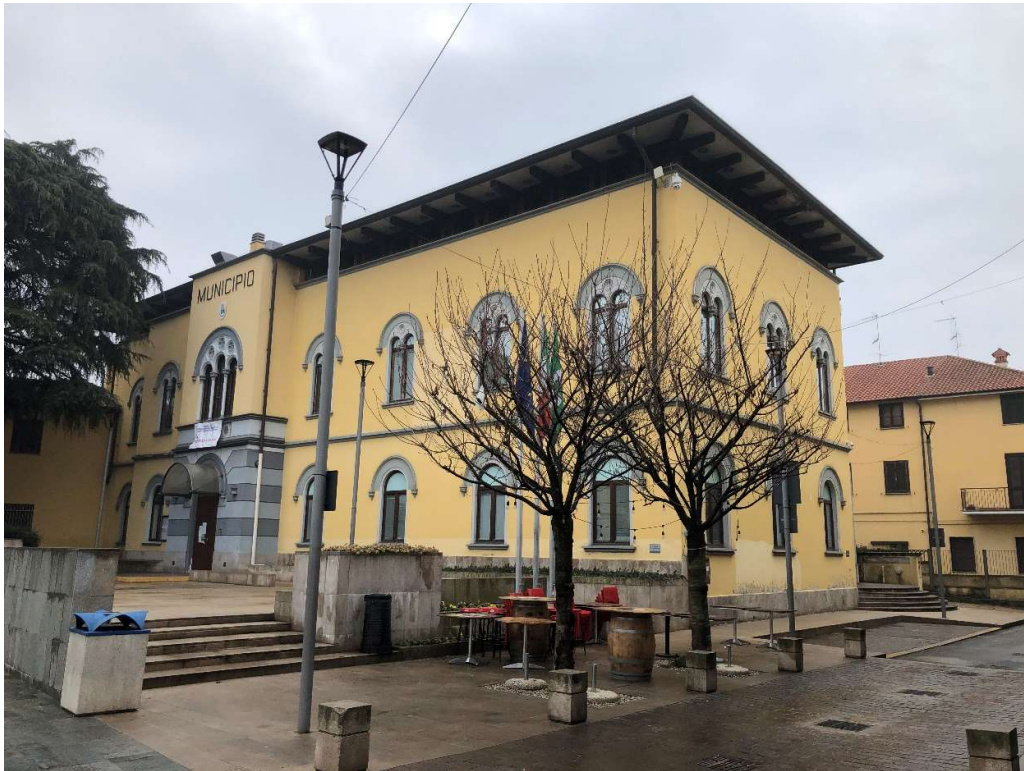
*Prospetto principale – Vista di scorcio della piazza e della facciata caratterizzata dalle finestre e delle cornici*

La finitura esterna del fabbricato originario è caratterizzata dalle particolari aperture contornate da cornici in cemento con “capitelli” di base decorativi.

Pur mancando la colonna di separazione centrale delle aperture, la doppia forma ad arco che caratterizza i due fronti posti su Piazza Volontari Avis-Aido e su Via Filzi, rendono le aperture particolarmente leggere rispetto alla forma squadrata del volume complessivo del fabbricato.

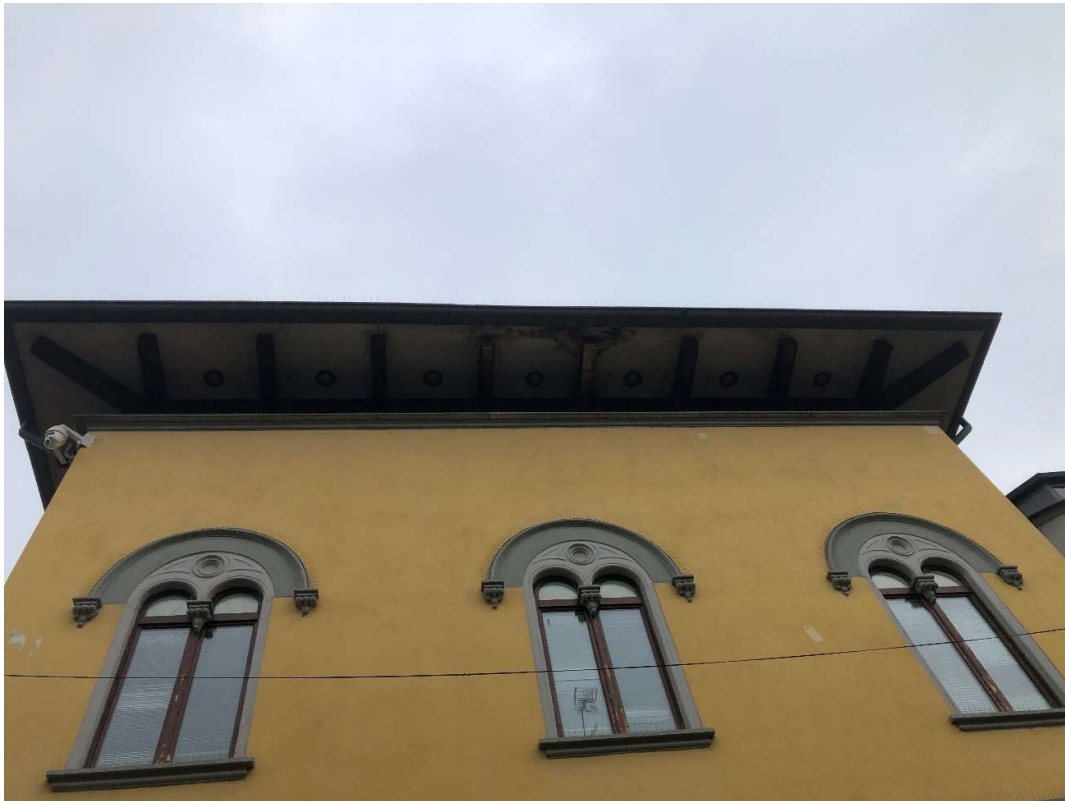
*Prospetto Laterale su Via Finzi – Particolare delle false “bifore” e delle cornici di contorno delle aperture esterne*

Anche l'accostamento tipico dei colori del grigio delle cornici col giallo della facciata costituisce un insieme armonico rispetto al contorno edificato anch'esso tipizzato dai medesimi colori diffusi nei fronti della zona del Nucleo di Antica Formazione del territorio comunale.

La struttura esterna delle aperture è completata dai davanzali e dalle soglie sagomate anch'esse realizzate in cemento di colore grigio.

Complessivamente lo stato di conservazione delle cornici decorative delle aperture appare più che discreto, al contrario di alcune parti delle murature esterne delle facciate soprattutto in adiacenza alle zoccolature di base dove appaiono evidenti scrostature della tinteggiatura esterna e in parte degli intonaci di finitura.

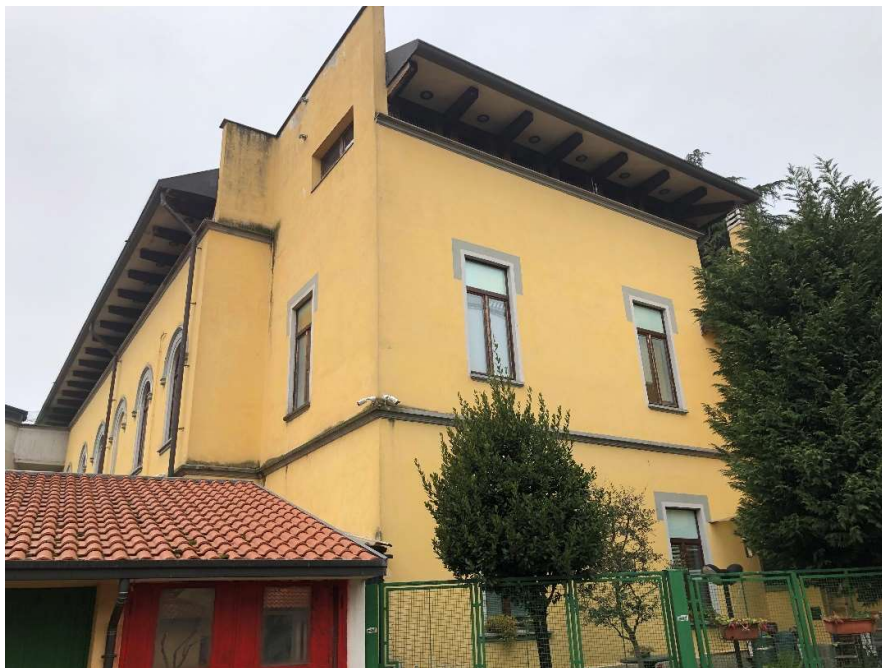
*Prospetto laterale nord est – Accessibile dal cortile adiacente via San Michele del Carso*

L'impianto originario del fabbricato è stato modificato nel tempo e ha subito un ampliamento in zona nord est ove, anche visivamente, la struttura appare completata anche in modo più povero rispetto all'elemento volumetrico storico originario.

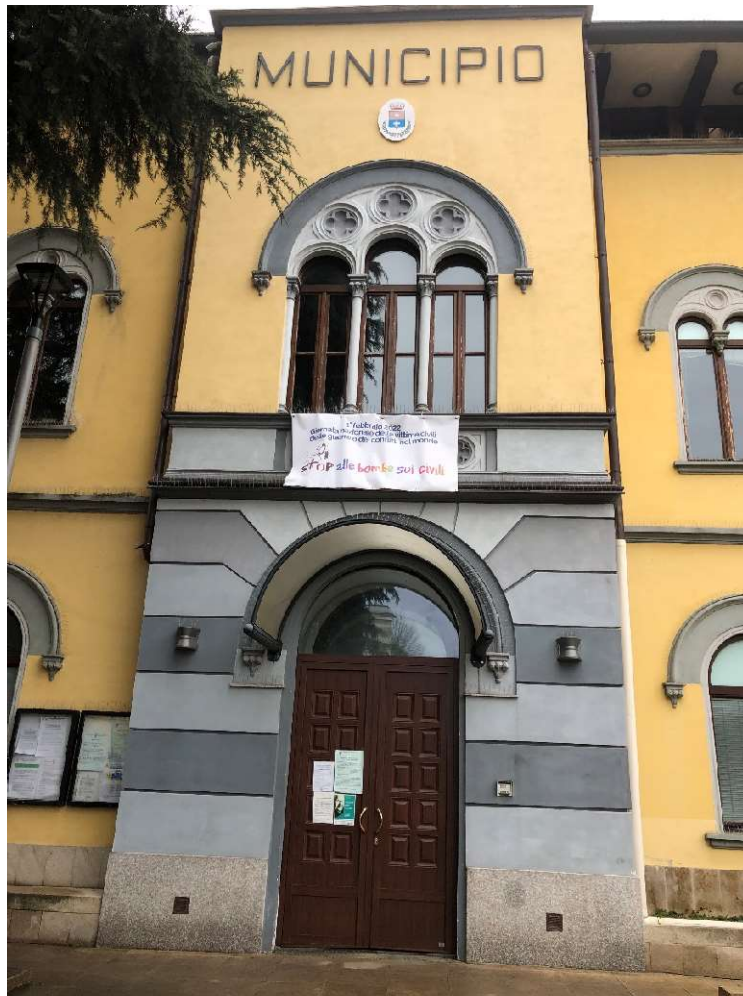
*Particolare della zona di ingresso al municipio su Piazza Volontari Avis-Aido*

La zoccolatura del volume di accesso al comune è stata rifinita mediante la realizzazione di un cappotto esterno con fasce scurettate che ne accentuano lo stacco rispetto al resto della facciata caratterizzando la zona di ingresso all'edificio facendola emergere rispetto al resto della facciata prospettante la piazza.

Elemento un po' dissonante rispetto all'insieme della facciata principale è la tettoia semicircolare realizzata con finitura in polycarbonato cannellato posto a protezione e a copertura del transito di ingresso.

Anche la zoccolatura in pietra naturale (granito) posta alla base del fabbricato è decisamente in linea non solo coi fronti del fabbricato, bensì anche con gli elementi lapidei che costituiscono l'intera pavimentazione della piazza.

La facciata ove è collocato l'accesso principale al fabbricato è direttamente prospettante la Piazza Volontari Avis-Aido ed è caratterizzata dal volume emergente connotato dal portone di accesso ligneo e dalla trifora del primo piano che illumina l'ampio spazio di arrivo della scala circolare al piano primo valorizzata dai motivi quadrilobati posti sopra gli archi della trifora.

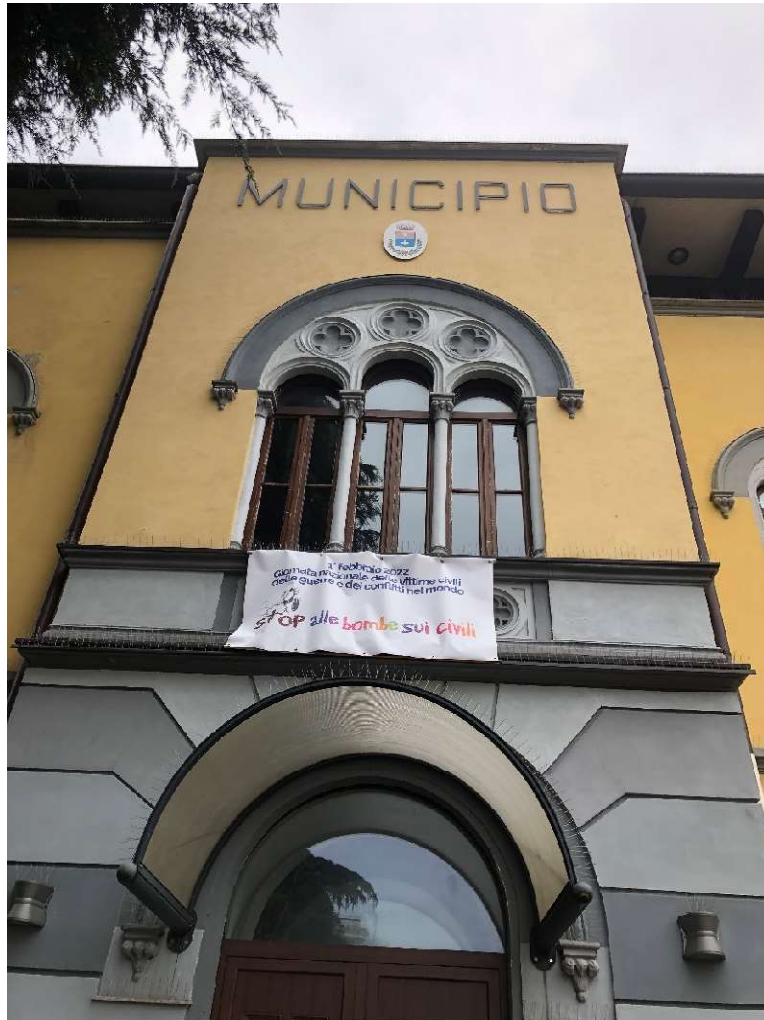
*Particolare della zona trifora sovrastante l'ingresso al municipio*

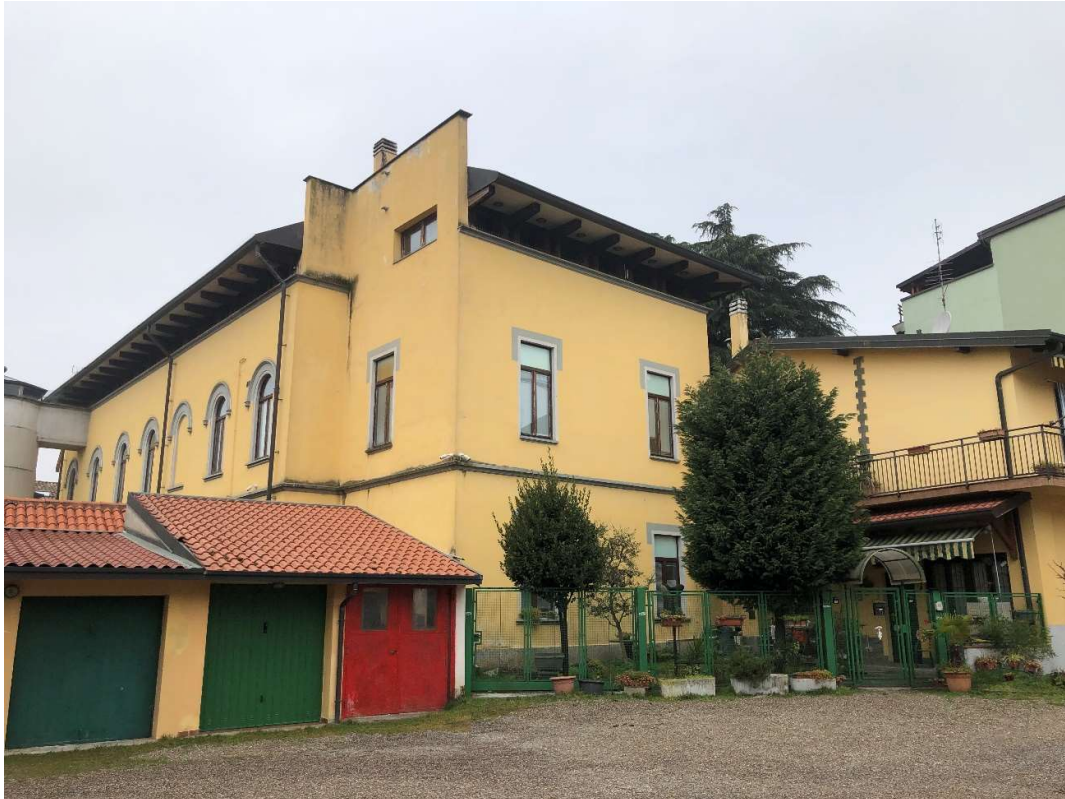
*Vista dei fronti sul parcheggio posteriore e del fronte sul cortile accessibile da Via San Michele del Carso – Ben visibile l'arretramento del nastro di finestre al piano sottotetto*

Tale soluzione connota gradevolmente il risultato estetico dell'intervento realizzato circa una ventina di anni orsono muovendo i prospetti e fornendone un aspetto dinamico interessante, tuttavia la copertura dell'immobile a padiglione con manti in tegole di cotto manifesta una serie di problematiche facilmente individuabili dall'esame dell'intradosso dello sporto di gronda del fabbricato nonché da alcune infiltrazioni provenienti all'interno dell'edificio dovute ad una carenza della impermeabilizzazione del manto.

Evidenti i danneggiamenti derivanti dalle infiltrazioni delle acque meteoriche soprattutto nelle zone di bordo e angolari dell'intradosso delle gronde.

Particolare la soluzione architettonica adottata per realizzare la copertura dell'immobile da parte dell'arch. Rossi col suo progetto di riqualificazione complessiva dei primi anni del nuovo millennio, che risulta alleggerita mediante la fascia orizzontale di finestre quadrate che circondano l'intera sommità della facciata dell'immobile ma arretrate rispetto al fronte principale sottostante.

la soluzione adottata, con l'arretramento del nastro di finestre al piano sottotetto, genera alcune problematiche di gestione delle manutenzioni e della pulizia dell'edificio.

La struttura di copertura è staticamente appoggiata su mensole lignee binate di disegno semplice e lineare che contornano le finestre quadrate.
