Rockchip

量产烧录 指南

发布版本:1.0

本文介绍 RK 平台的量产烧录方案,包括如何制作烧录镜像、烧录工具使用和常见问题处理。

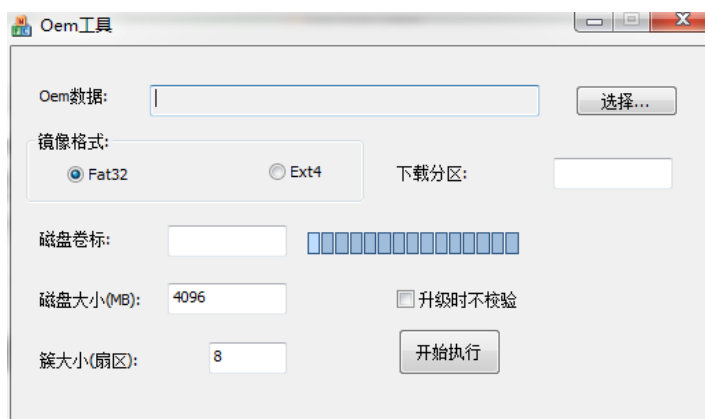
2.2 OemTool(制作 Demo 镜像工具)

制作 Demo 镜像步骤:

1. 点击“选择...”，选择制作镜像的 Demo 目录
2. 勾选“Fat32”，目前只支持 Fat32 格式镜像
3. 设置“磁盘大小”，只要大于 user 分区的容量，按 100M 对齐即可
4. 点击“开始执行”，成功后会在工具目录下生成一个 OemImage.img 镜像文件

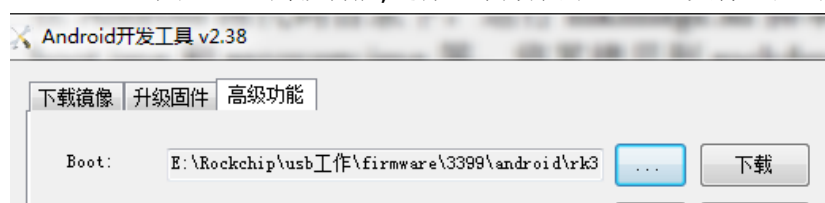
- 打开 androidtool 工具，进入高级功能,选择这个方案的 loader 文件，点击“下载”

- 点击下方的“读取 Chip 信息”,右方会打印出以下信息，Image Chip Flag 就是那个参

重点关注-RK31 这个参数，它需要跟设备匹配。如果不清楚这个值，可以通过下面方法获得：
