# **Diagnóstico de defeitos em peças de espuma para bancos de automóvel**

Relatório de Aquisição de Conhecimento

2022 / 2023

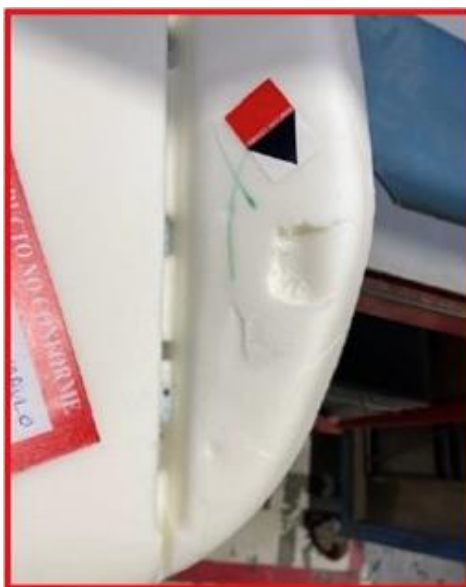
*Figura 2 - Peça rasgada*

A segunda sessão serviu principalmente para mostrar aos peritos a data de fluxogramas que o grupo foi construindo com base na informação obtida na primeira sessão. Os fluxogramas visam demonstrar de uma forma simples a base de conhecimento obtida como a lógica de raciocínio para a tomada de decisões. Os peritos fizeram alguns comentários e sugestões de melhoria principalmente no fluxograma que dizia respeito ao tipo de defeito “peças rasgadas”, talvez por este ser o de maior dimensão entre os demais. O perito Miguel desta vez também apresentou fotos dos tipos de defeitos que estavam a ser discutidos, de forma a ajudar o grupo a perceber melhor os respetivos defeitos. Segue abaixo na Figura 2, Figura 3 e Figura 4, alguns dos defeitos apresentados ao grupo.

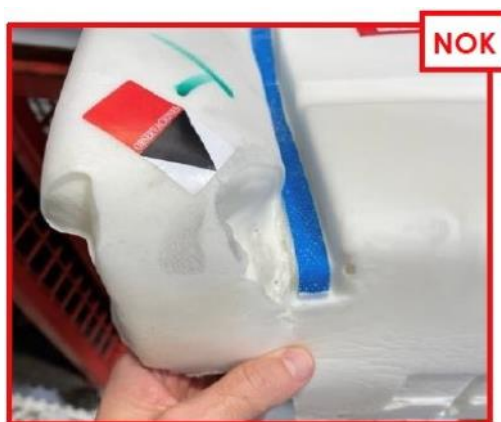
*Figura 3 - Peça com bolha*

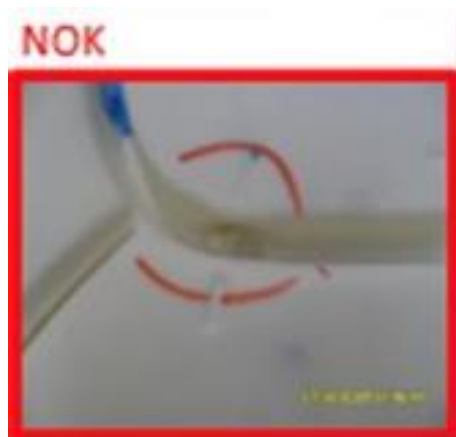
*Figura 4 - Falta de componente (Clip plástico)*

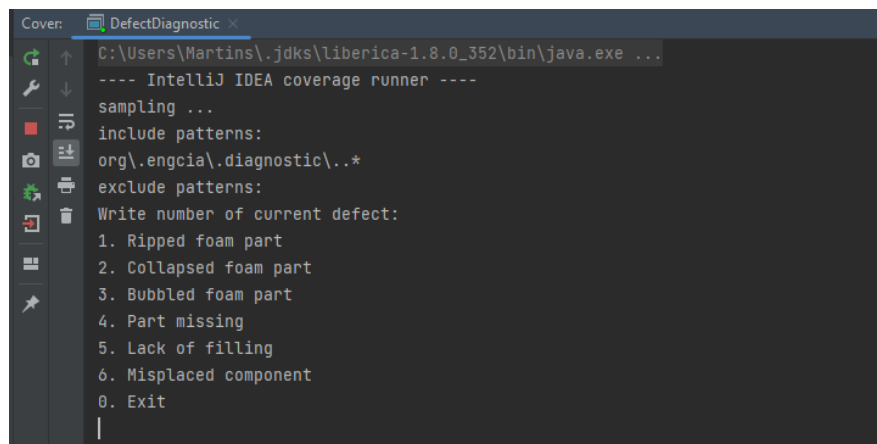
Figura 11 - Ecrã inicial da interface do sistema

A primeira versão do sistema não possuía uma interface agradável para o utilizador (Figura 11 e Figura 12) e pressupunha que o utilizador fosse dando as respostas ao sistema escrevendo as suas opções através do teclado do computador.

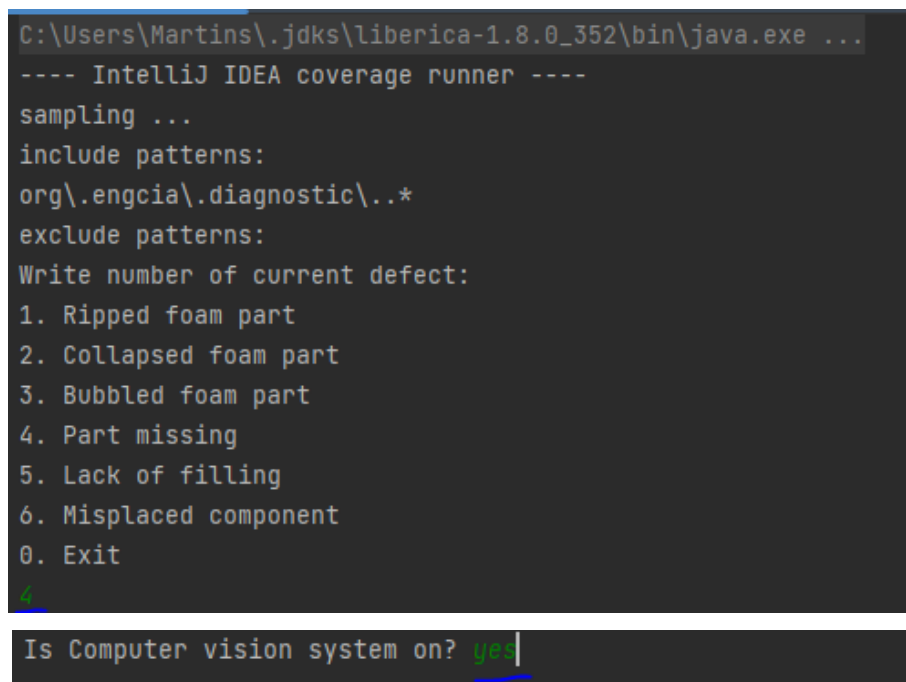
Figura 12 – Exemplo de questões colocadas pelo sistema

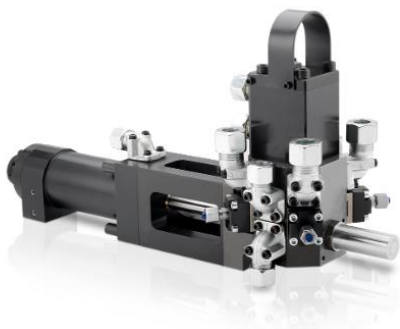
Ilustração 7: Cabeça de Injeção ou mistura

A "Cabeça de injeção" ou "Cabeça de mistura" é a responsável pela injeção ou colocação da espuma no molde, esta recebe os produtos químicos faz a sua mistura e coloca a mistura efetuada para o molde. Este processo de injeção é feito por um braço robótico. Após a injeção do molde finalizar o molde é fechado e é iniciando um

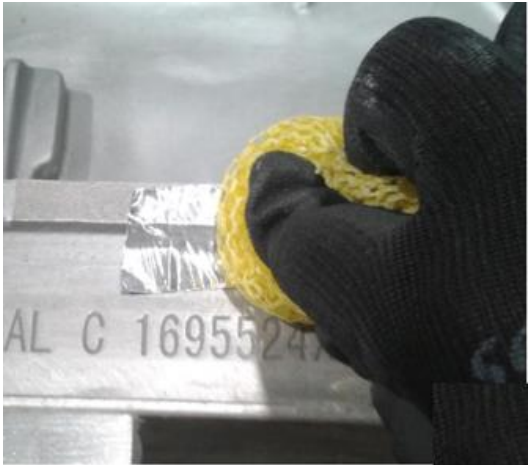
<p>Ilustração 11: Limpeza da junta de vedação do molde</p>	<p>Após cada peça produzida a junta de vedação do molde deve ser limpa para retirar eventuais resíduos de espuma que ficaram da peça anterior.</p>

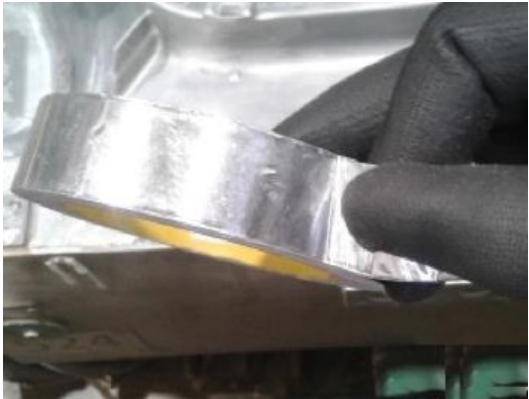
<p>Ilustração 12: Fita de alumínio</p>	<p>A fita de alumínio é por vezes usada para a correção temporária ou paliativa de problemas na junta de vedação.</p>

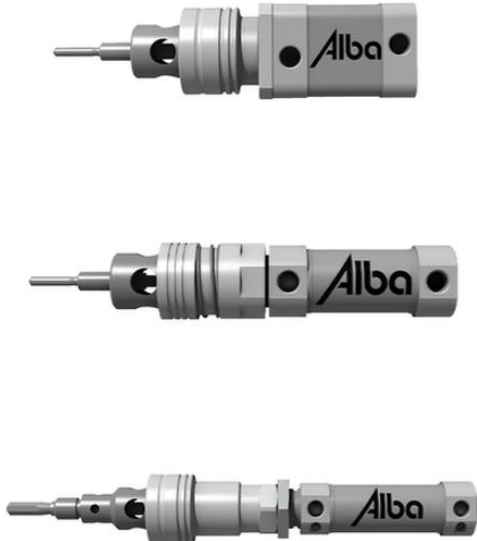
<p>Ilustração 13: Gito de degaseificação</p>	<p>O gito é um dos componentes que faz parte do molde de produção de espuma. A finalidade deste componente é deixar libertar de forma controlada o ar que permanece no interior do molde após o processo de injeção da espuma e o fecho deste. Este componente após cada peça produzida passa por um ciclo de autolimpeza. Por vezes não é garantido a correta limpeza deste ou existe a necessidade de uma lubrificação específica deste.</p>

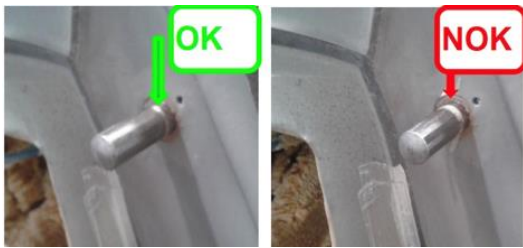
<p>Ilustração 14: Gito de degaseificação (exemplo limpeza OK/NOK)</p>	<p>OK-Gito de degaseificação bem limpo.</p> <p>NOK-Gito de degaseificação mal limpo, por exemplo apresentando resíduos de espuma de peças produzidas anteriormente.</p>

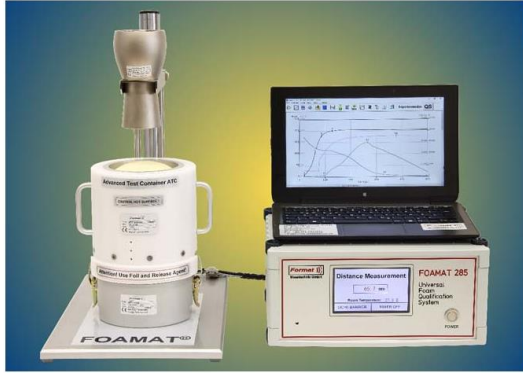
<p>Ilustração 15: FOAMAT</p> <p><a href="https://www.format-messtechnik.de/products.html">https://www.format-messtechnik.de/products.html</a></p>	<p>Equipamento para medição dos parâmetros físicos da espuma, como por exemplo:</p> <ul style="list-style-type: none"> <li>• Tempo de crescimento da espuma</li> <li>• Temperatura</li> <li>• Pressão</li> <li>• Perda de peso</li> </ul>

Caso os valores respeitem o standard, o teste *FOAMAT* deve ser realizado. No caso de este ser realizado com sucesso, a troca dos produtos é recomendada. Quando o teste é malsucedido, deverá proceder-se, por fim, à avaliação do débito dos diversos produtos. Caso estes não se encontrem dentro dos valores expectáveis, a correção do débito dos produtos é necessária. Por outro lado, se os débitos se encontrarem em valores expectáveis, a troca dos produtos é a solução a ser implementada.
