157) 01-16-L-B3

(1) 조사개요

산지명	인왕산	시점	37°34'59.034~126°57'08.650
주소	서울시 서대문구 홍제동 38-69	종점	37°35'00.702~126°57'07.667
비탈면 종류	자연비탈면	구역 연장	60 m
시설물 현황	은평 수도사업소, 경사 20°의 자연비탈면, 보호시설 없음, 상부 공원 존재

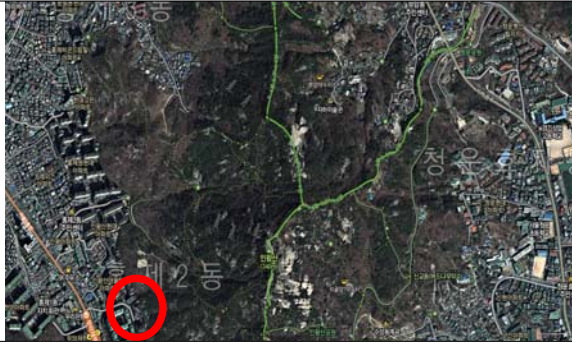
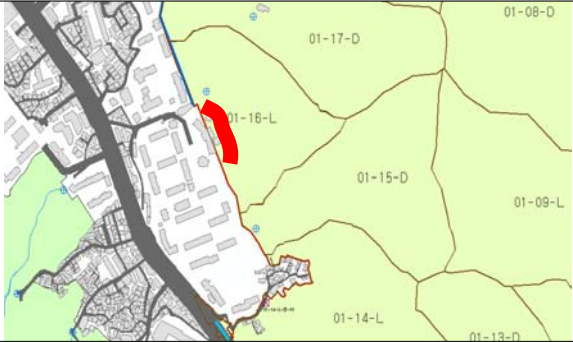
비탈면전경	비탈면 상태 양호

조사 의견	식생 및 상부 공원 상태 양호함. 유지관리가 양호한 비탈면으로 피해위험성이 낮음.
대책 방안	현 상태 유지관리
