184) 02-32-L-B3

(1) 조사개요

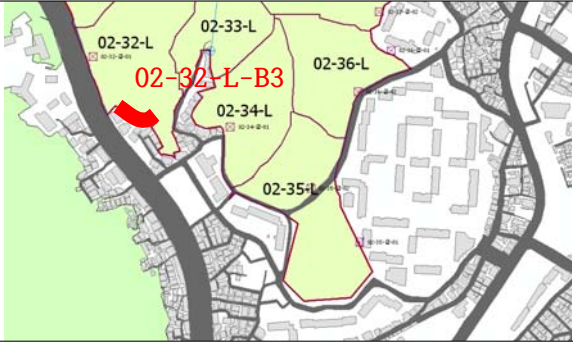
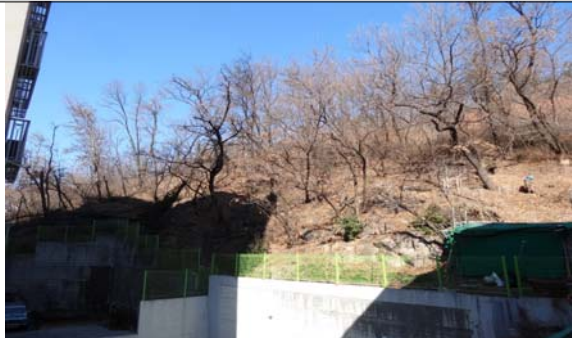
전경1	전경2

조사 의견	보호시설의 상태는 양호하나 전도 위험성이 높은 수목이 관찰됨 보호시공이 양호한 비탈면으로 피해위험성은 낮음
대책 방안	수목 정비
