实验 9 报告

一、实验任务（10%）

增加对地址错例外，整型运算溢出例外以及对时钟中断和软件中断的支持。要求最终能顺利通过仿真并成功上板。

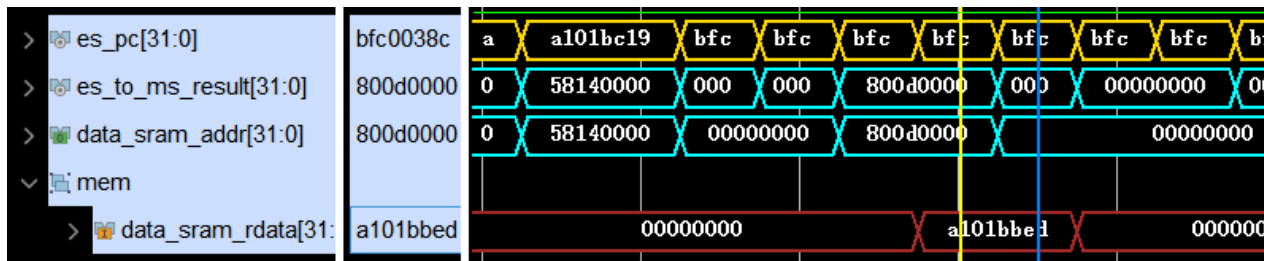
从波形图可以看出，在 0xbfc0038c 这条指令的位置执行了 lw 指令，计算出了访存地址为 0x800d0000，在下一个时钟周期接收到了来自 sram 的数据 0xa101bbcd。
