Rockchip

DDR问题排查手册

发布版本：1.0
作者邮箱：typ@rock-chips.com
日期：2017.12.01
文件密级：公开资料

前言 提供RK平台DDR问题排查的一些方法和手段

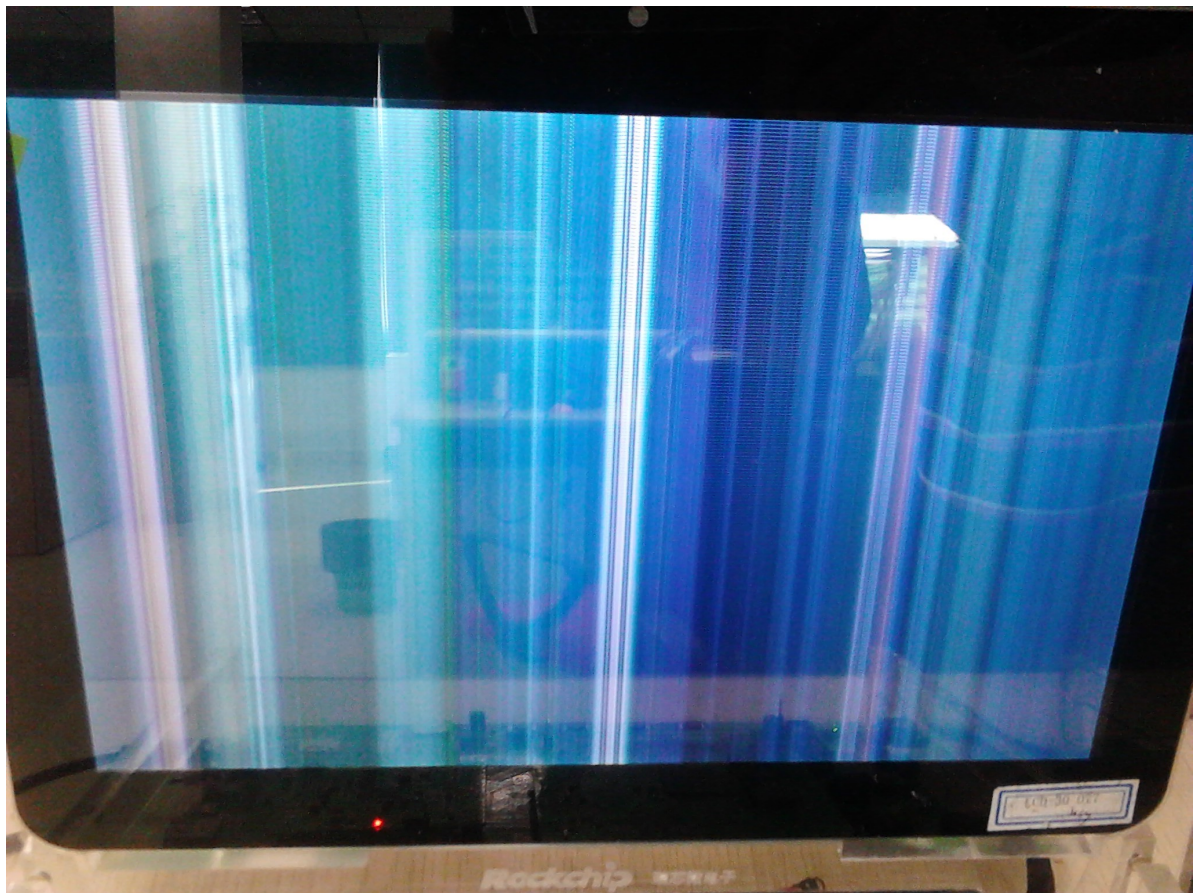
1. 如果显示正常的话，说明这时候DDR的是能够正常访问的，但是并不能说明死机和DDR无关。
2. 如果显示异常。
 1. 如下图花屏的话有可能是DDR变频的过程中死机了导致DDR处于不可访问状态，这时候可以定频试试。或者可能是电源问题导致DDR控制器逻辑异常。

当系统死机时虽然cpu停下来了，但是vop依然会重复着从DDR中取数据并显示在屏幕上。所以死机时可以直接观察显示的情况来初步判断DDR这时候的状态。

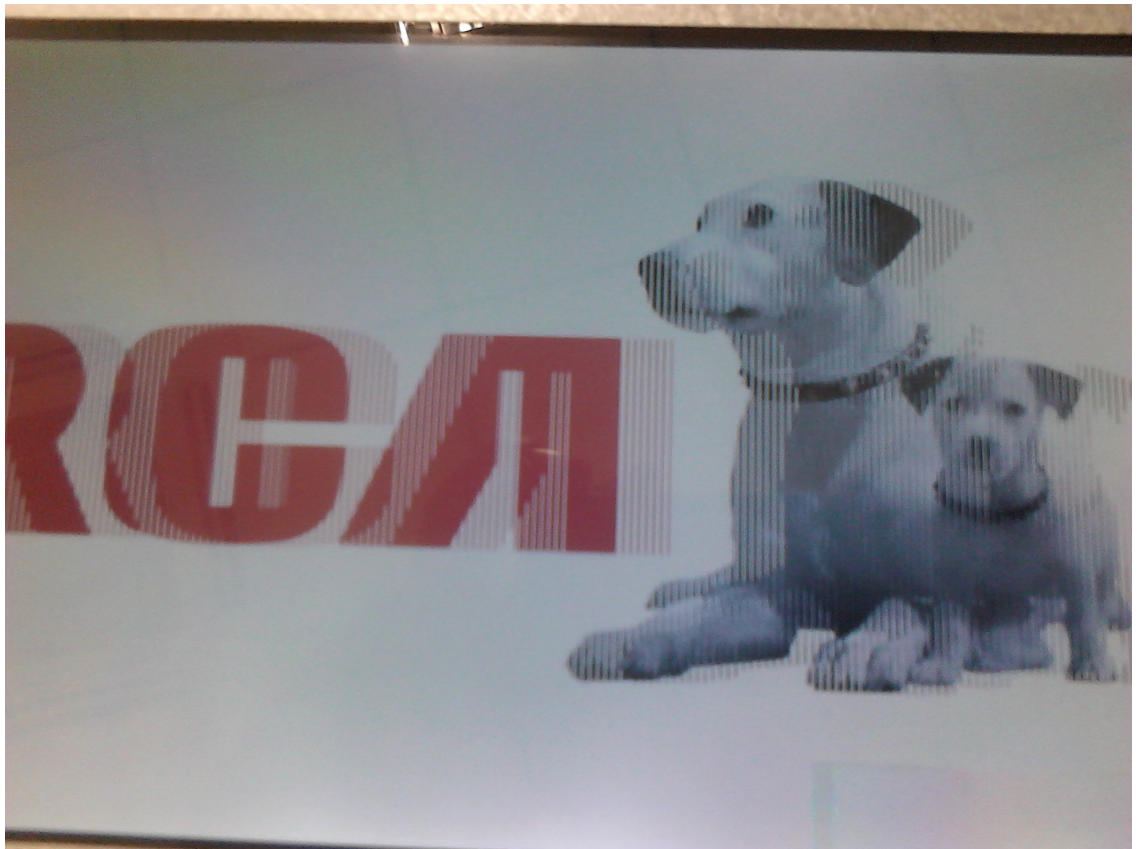
2. 如下图重影的话，之前遇到类似的情况是由于板子参考层不完整触发的Elpida, mira, kingston等DDR3死机问题。可尝试提高VCC_DDR电压到1.6V或者将颗粒的dll bypass掉解决。
