量产烧录 指南

本文介绍RK平台的量产烧录方案,包括如何制作烧录镜像、烧录工具使用和常见问题处理。

芯片名称	内核版本
RK3399	Linux4.4
RK3368	Linux4.4
RK3288	Linux4.4
RK3328	Linux4.4, Linux3.1

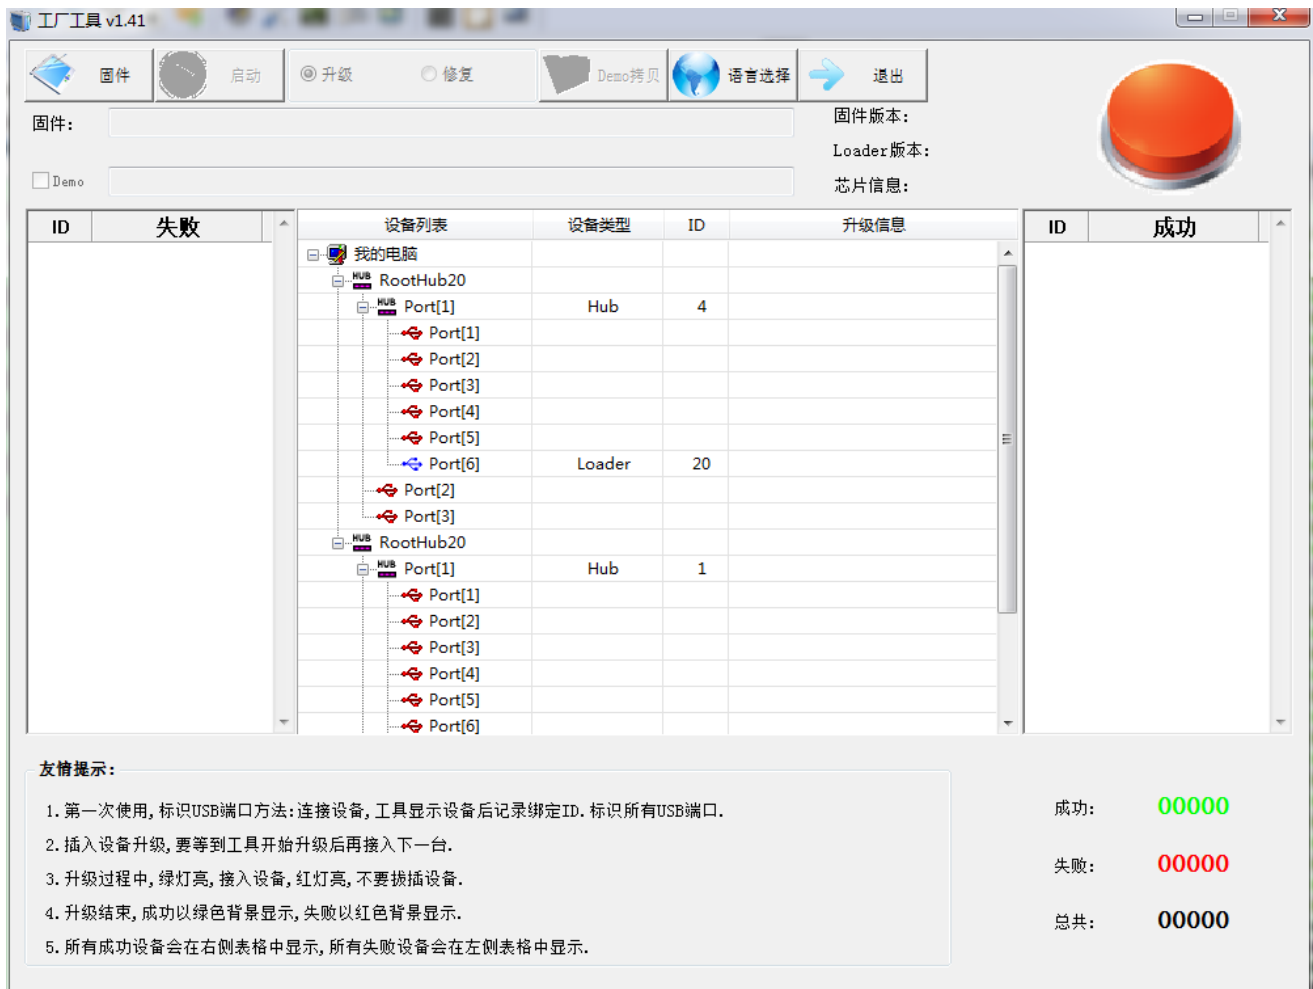
FactoryTool批量烧录工具

使用步骤:

点击“固件”，选择升级固件

如果有烧录Demo镜像，则勾选“Demo”选择Demo镜像(可选),Demo镜像制作见OemTool工具使用

点击“启动”，开始自动检测升级设备

连接升级设备，工具检测到后，自动开始升级

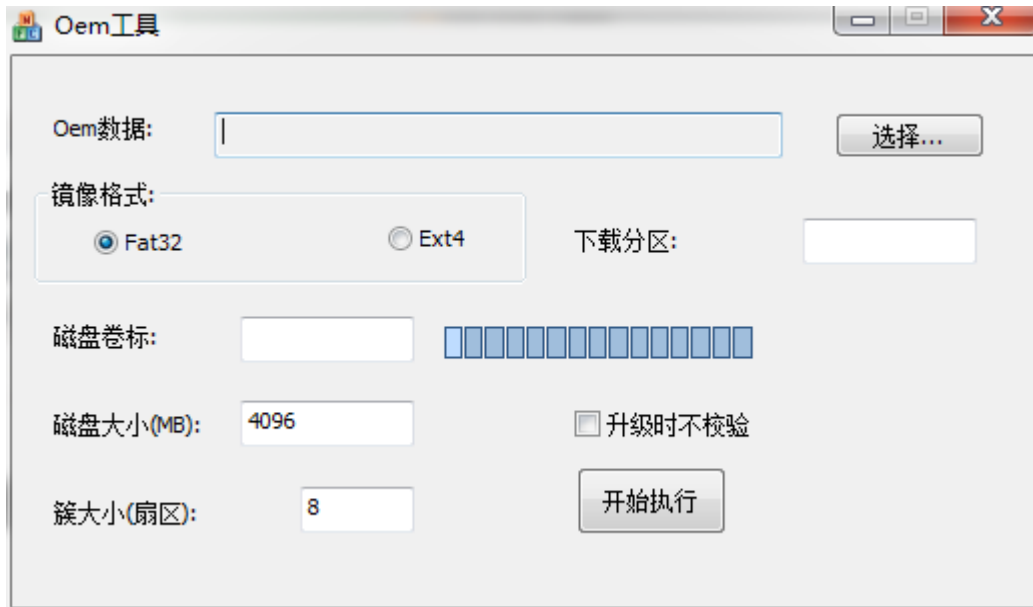
OemTool(制作Demo镜像工具)

制作Demo镜像步骤:

1. 点击"选择...", 选择制作镜像的Demo目录
2. 勾选"Fat32", 目前只支持Fat32格式镜像
3. 设置"磁盘大小", 只要大于user分区的容量, 按100M对齐即可
4. 点击"开始执行", 成功后会在工具目录下生成一个OemImage.img镜像文件

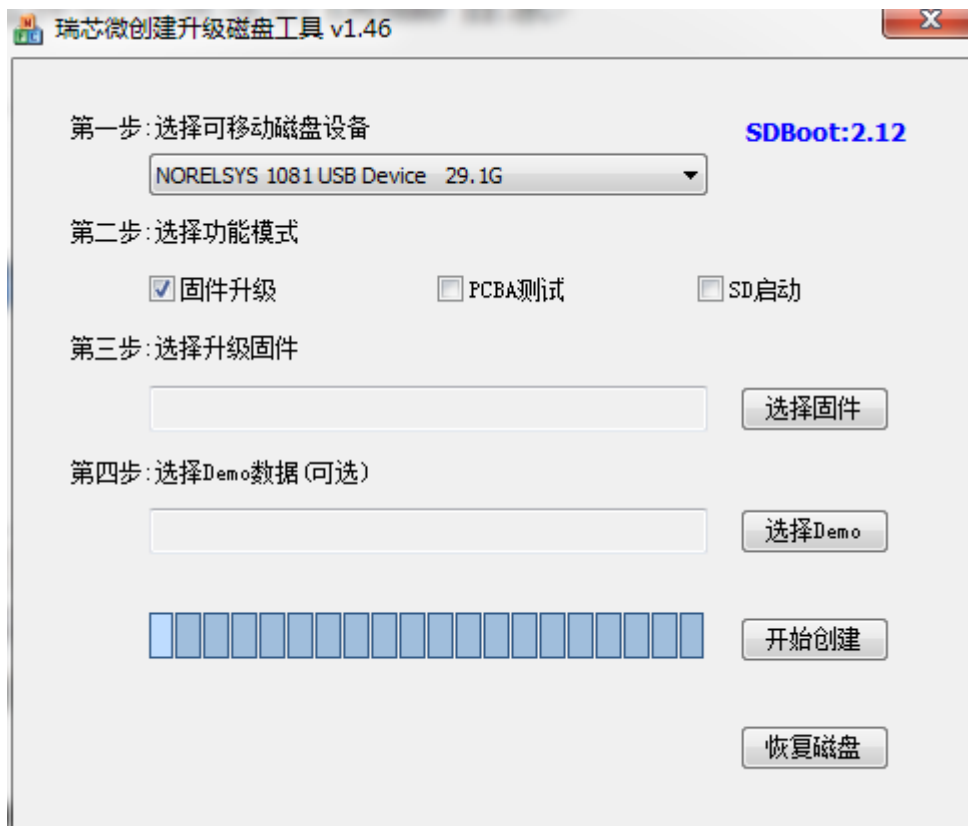
SD_Firmware_Tool(SD升级卡制作工具)

SD升级卡制作步骤:

1. 从下拉列表中, 选中要制作的SD卡或U盘
2. 勾选"固件升级"

- 3. 点击"选择固件",选择update.img升级固件
- 4. 点击"开始创建"

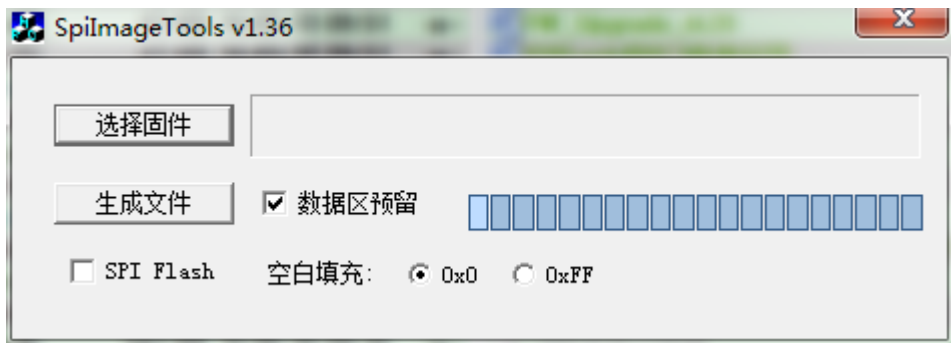
SpilImageTool(烧录器镜像制作工具)

烧录器镜像制作步骤:

- 1. 点击"选择固件", 选取update.img升级固件
- 2. 存储使用Emmc时, 勾选"数据区预留"
- 3. 存储使用Emmc时, 空白填充选择0, 存储使用nandflash时, 空白填充选择0xFF
- 4. 点击"生成文件",成功时会在工具目录下生成boot0.bin和data.bin。emmc情况只使用data.bin,nandflash情况需要使用boot0.bin和data.bin
