小熊派开发板 FAQ

Revision 1.2

2020 年 7 月 15 日

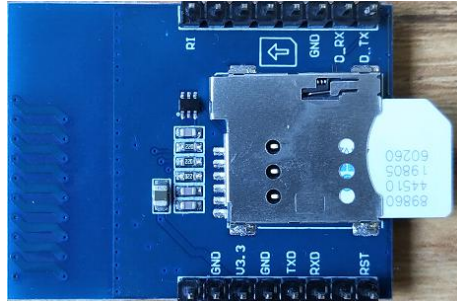
1. 怎么插卡

掰下一张中卡，以缺口朝外的方式插入到通信模组中，注意不是主板的 SD 卡槽中。

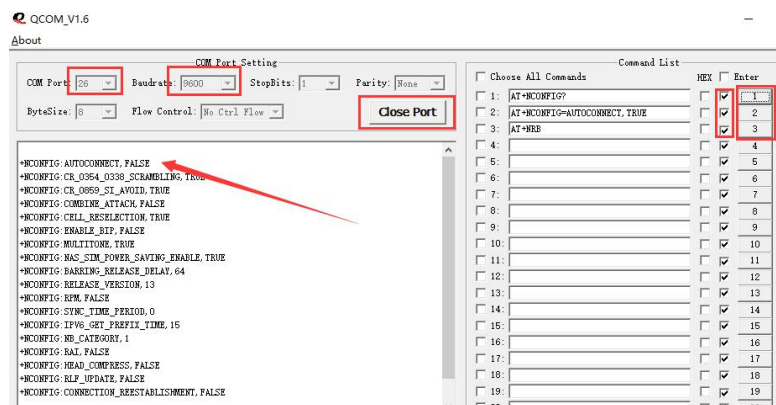
- 确认卡是否使用超过一年，赠送的 SIM 卡有效期为一年，若超过一年则卡已经欠费。
- 如果使用的是 LiteOS Studio 编译器或者 MDK 编译器，通过 QCOM 软件查看是否被设置为手动联网模式。流程如下
 - 1、 将开发板右上角开关切到 PC 模式
 - 2、 打开 01 软件资料里面的串口调试工具
 - 3、 如下图所示先发送 AT+NCONFIG?指令，若回复箭头所指参数为 FALSE，这依次发送 AT+NCONFIG=AUTOCONNECT,TRUE AT+NRB 这两条指令

- 4、 将开关拨回 MCU 模式，按下开发板 RESET 按键，等待设备上线。

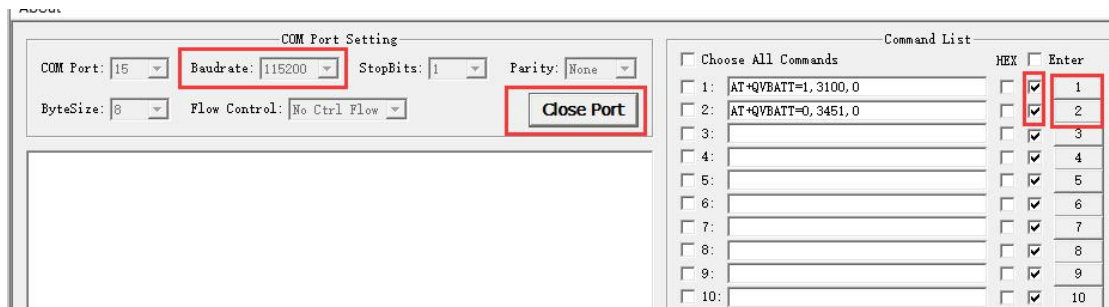
3、 如下图所示依次发送

AT+QVBATT=1,3100,0 AT+QVBATT=0,3451,0 这两条指令

- 先确保已经**严格按照**资料中《关于 Wifi、2G 模块使用的补充说明》手册完成设备开发。
- 设置关闭模块报警信息
 - 1、 将开发板右上角开关切到 **PC 模式**

5、 将开关拨回 MCU 模式，按下开发板 RESET 按键，等待设备上线。

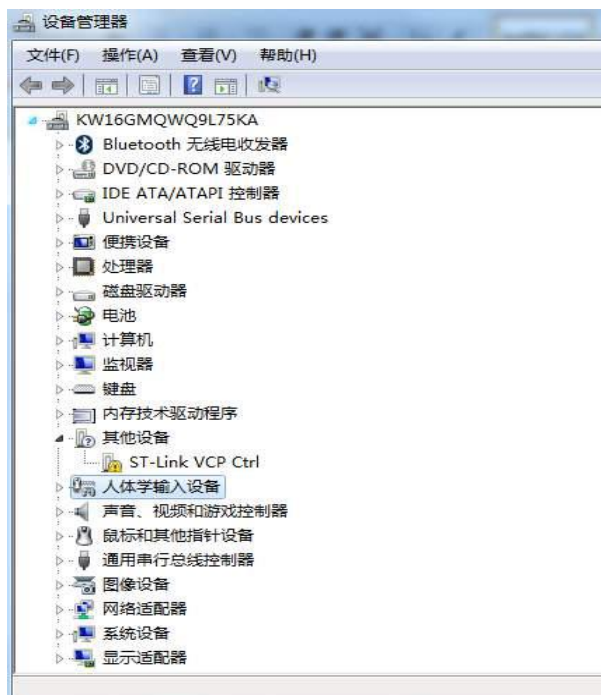
若使用的是盗版的 Win7 系统可能出现驱动安装失败的情况，如下图所示

驱动安装失败可以参考这个帖子的解决方式

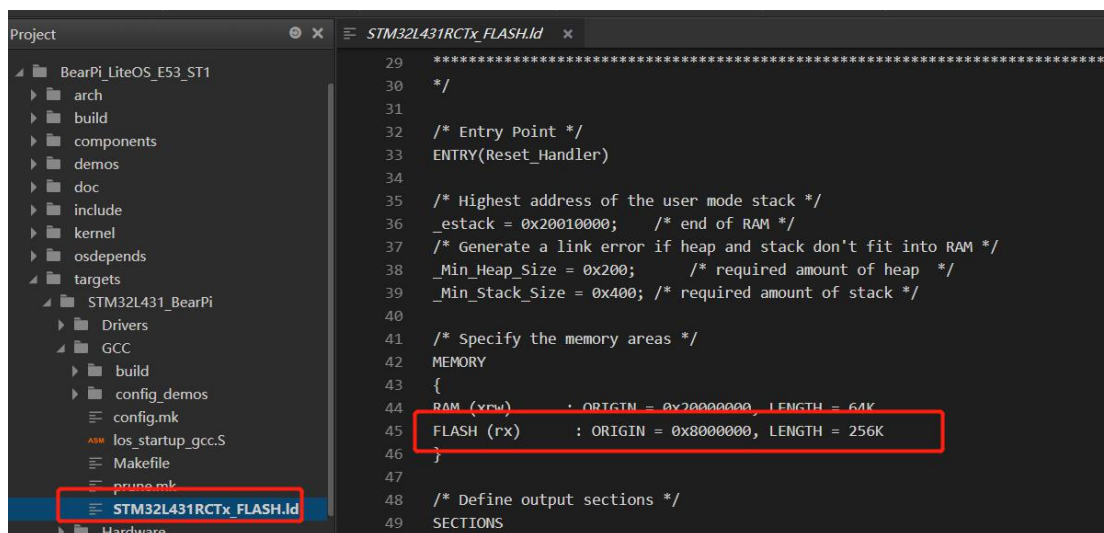
或者可将 STM32L431RCTx_FLASH.ld 文件中的 FLASH 地址改为如下图所示，这样就不需要烧录 **bootloader** 工程了，也不用修改烧录器的加载地址
