# PROTOCOLO DE CONTROL DE CAPAS

## Av. Los Álamos — Pavimentación

Cliente: Municipalidad Distrital de San Borja · Ubicación: San Borja, Lima  
Consorcio Vial Los Álamos

Fecha de emisión  
04/10/2026

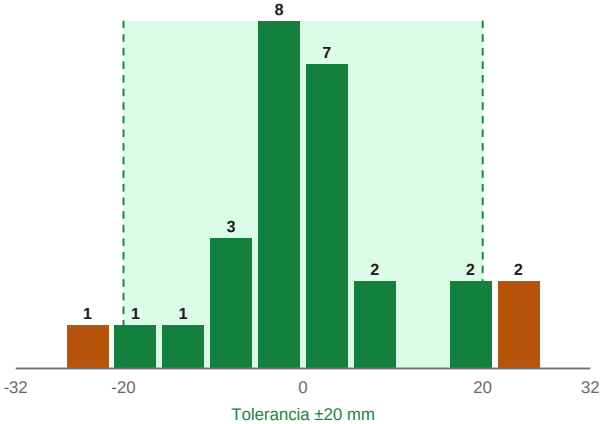
Distribución de desviaciones (mm)

**Capa: Subrasante** Tolerancia  $\pm 20$  mm · espesor 0.000 m · 27/27 puntos medidos

| Resumen estadístico | Valor |
|---|---|
| Desviación máx. alta (+) | +24.0 mm |
| Desviación máx. baja (-) | -22.0 mm |
| Media / desv. estándar | +1.0 / 11.3 mm |
| % conforme | 85.2 % |
| Estado de la capa | AL LÍMITE |
