# PROTOCOLO DE CONTROL DE CAPAS

## Av. Los Álamos — Pavimentación

Cliente: Municipalidad Distrital de San Borja · Ubicación: San Borja, Lima  
Consortio Vial Los Álamos

Fecha de emisión  
04/10/2026

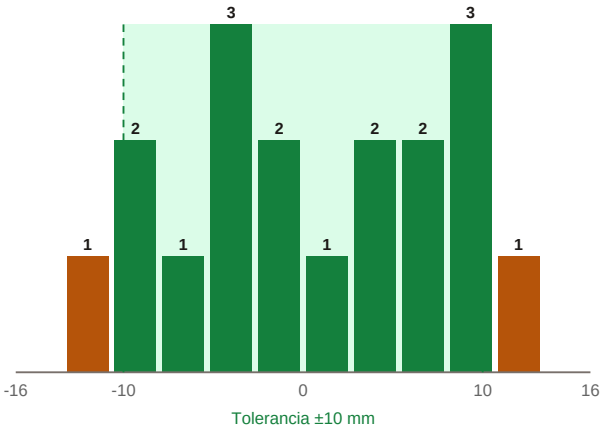
Distribución de desviaciones (mm)

### Capa: Base granular Tolerancia ±10 mm · espesor 0.200 m · 18/27 puntos medidos

| Resumen estadístico | Valor |
|---|---|
| Desviación máx. alta (+) | +11.0 mm |
| Desviación máx. baja (-) | -12.0 mm |
| Estado de la capa | AL LÍMITE |

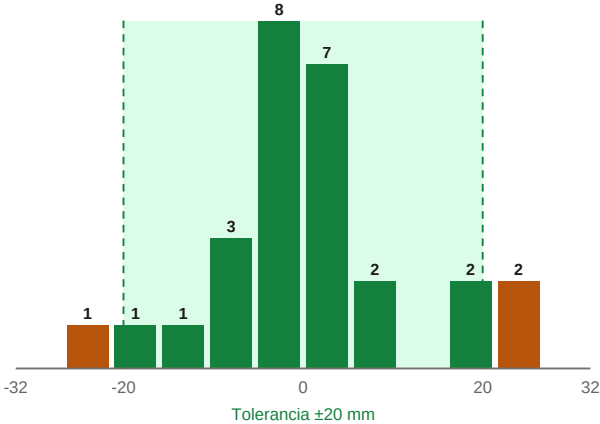
Distribución de desviaciones (mm)

**Capa: Subrasante** Tolerancia  $\pm 20$  mm · espesor 0.000 m · 27/27 puntos medidos

| Resumen estadístico | Valor |
|---|---|
| Desviación máx. alta (+) | +24.0 mm |
| Desviación máx. baja (-) | -22.0 mm |
| Estado de la capa | AL LÍMITE |
