# 缺陷分析报告 - big\_defect

检测组		
总图像数		
缺陷图像数	20	
缺陷位置总数	46	
分析时间	2025-04-28 02:44:39

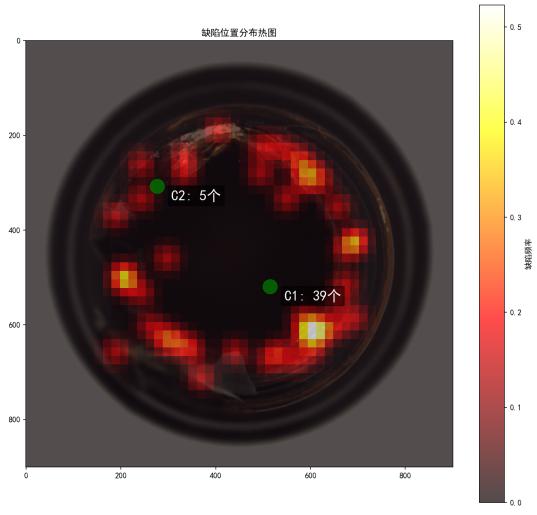
分布概况:缺陷主要集中在2个区域,整体分布非常集中。

主要聚类:最大的聚类区域位于坐标(0.572,0.577)附近,包含39个缺陷点,占总缺陷的84.8%。

离散缺陷:存在少量离散缺陷点(2个,占比4.3%),这些点未形成明显聚类。

图1. 缺陷位置分布热图(颜色越亮表示缺陷出现频率越高,绿色圆点表示聚类中心)

- 建议分别检查这几个区域的生产工艺,寻找共性问题
- 可能需要检查多个工序或多个加工单元
- 建议立即停机排查,检查加工设备和模具状态
- 对设备进行维护保养,消除可能的异常振动或过载
- 检查原材料质量是否符合要求

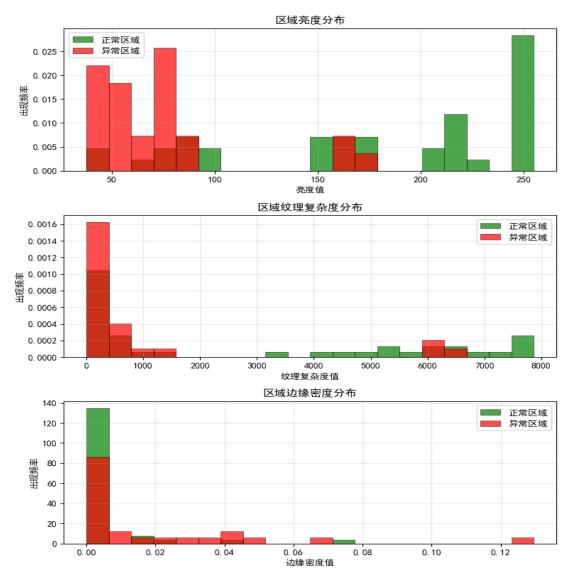
异常区域亮度明显低于正常区域(差异58.8%),表明可能有暗区缺陷。 异常区域纹理复杂度明显低于正常区域(差异61.8%),表明可能有纹理缺失或平滑区域。 异常区域边缘密度明显高于正常区域(差异304.6%),表明存在明显边缘或轮廓特征。

异常区域与正常区域存在显著差异,很可能存在实际缺陷。

图2. 基于原始图像的区域特征直方图(显示不同区域的亮度、纹理复杂度和边缘密度分布)

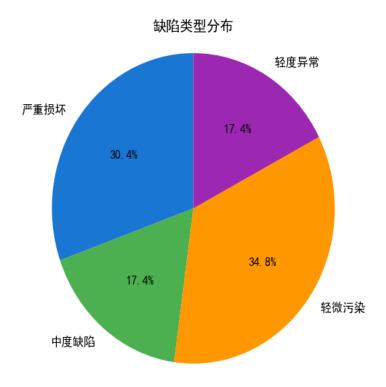
图3. 缺陷类型分布饼图

主要缺陷类型:轻微污染

主要类型	缺陷数量	样本数量	详细类型
严重损坏	14	12个样本	(包括:0个裂缝,5个大缺口)
中度缺陷	8	8个样本	(包括:0个划痕,4个小缺口,13个大面积缺陷)
轻度异常	8	0个样本	(包括:8个小面积异常,0个大面积异常)
轻微污染	16	0个样本	(包括: 16个小面积污染, 0个大面积污染)
