缺陷分析报告 - detect

检测组	detect	
总图像数	22	
缺陷图像数	22	
缺陷位置总数	24	
分析时间	2025-04-27 20:33:11

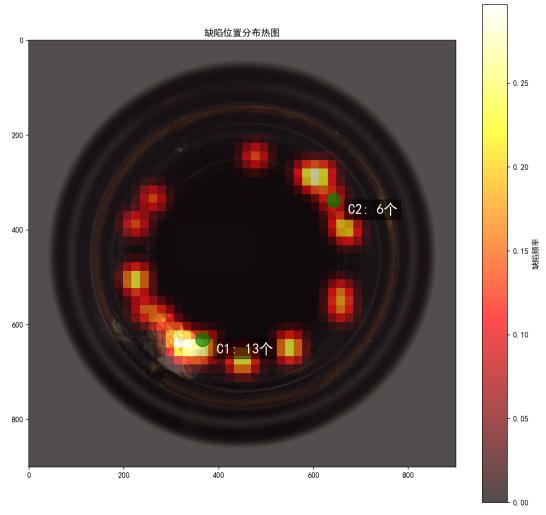
分布概况:缺陷主要集中在2个区域,整体分布较为集中。

主要聚类:最大的聚类区域位于坐标(0.406,0.701)附近,包含13个缺陷点,占总缺陷的54.2%。

离散缺陷:存在部分离散缺陷点(5个,占比20.8%),这些点未形成明显聚类。

图1. 缺陷位置分布热图(颜色越亮表示缺陷出现频率越高,绿色圆点表示聚类中心)

聚类ID	中心位置	半径	缺陷数量
聚类 1	(0.41, 0.70)	0. 215	13
聚类 2	(0.71, 0.37)	0.109	6
