# 缺陷分析报告 - test

检测组	test
总图像数	20
缺陷图像数	20
缺陷位置总数	38
分析时间	2025-04-16 01:16:46

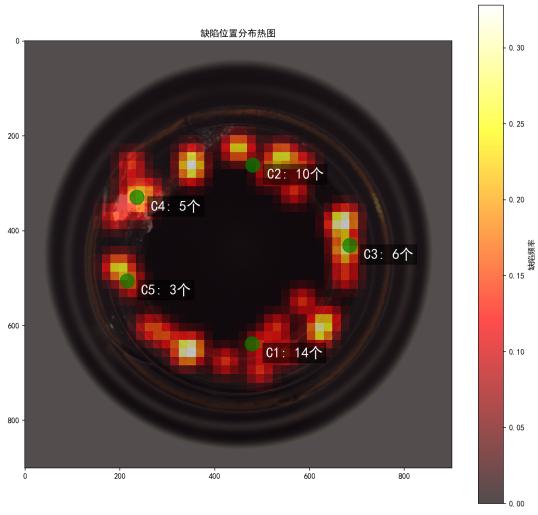
分布概况:缺陷分布在5个不同区域,整体分布非常集中。

主要聚类: 最大的聚类区域位于坐标(0.531, 0.709)附近,包含14个缺陷点,占总缺陷的36.8%。

图1. 缺陷位置分布热图(颜色越亮表示缺陷出现频率越高,绿色圆点表示聚类中心)

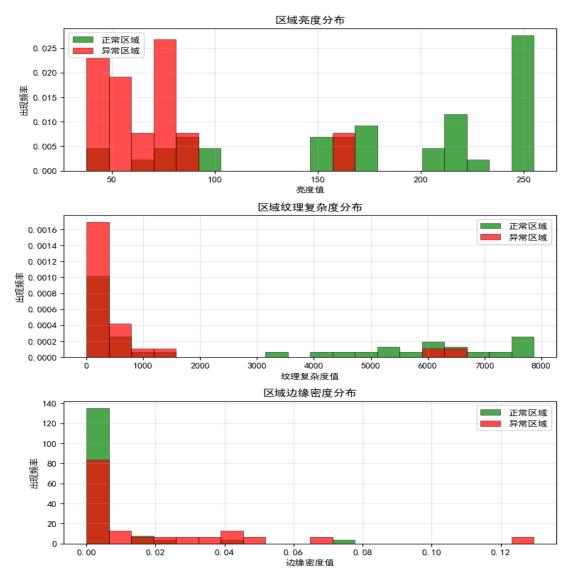
异常区域亮度明显低于正常区域(差异61.1%),表明可能有暗区缺陷。 异常区域纹理复杂度明显低于正常区域(差异70.6%),表明可能有纹理缺失或平滑区域。 异常区域边缘密度明显高于正常区域(差异332.2%),表明存在明显边缘或轮廓特征。

异常区域与正常区域存在显著差异,很可能存在实际缺陷。

图2. 基于原始图像的区域特征直方图(显示不同区域的亮度、纹理复杂度和边缘密度分布)

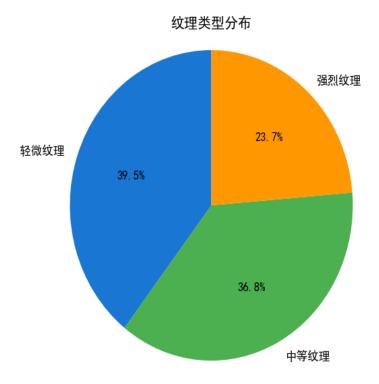
图3. 纹理类型分布饼图

主要纹理类型:轻微纹理

- 1. 缺陷分散在5个不同区域,表明可能存在系统性的工艺问题
- 2. 缺陷纹理类型多样,但轻微纹理相对较多,建议进一步分析各类纹理的成因
- 3. 图像边缘密度较低,表明检测对象表面较为平滑,缺陷可能以颜色或亮度异常为主
