缺陷分析报告 - big_defect

检测组	big_defect	
总图像数	20	
缺陷图像数	20	
缺陷位置总数	46	
分析时间	2025-04-28 02:25:58

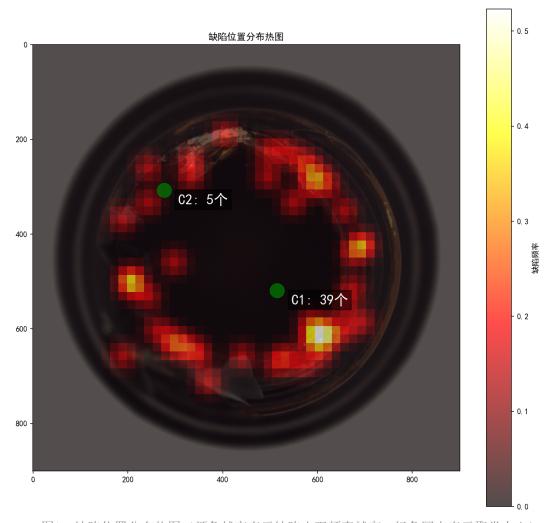
分布概况:缺陷主要集中在2个区域,整体分布非常集中。

主要聚类:最大的聚类区域位于坐标(0.572, 0.577)附近,包含39个缺陷点,占总缺陷的84.8%。

离散缺陷:存在少量离散缺陷点(2个,占比4.3%),这些点未形成明显聚类。

图1. 缺陷位置分布热图(颜色越亮表示缺陷出现频率越高,绿色圆点表示聚类中心)

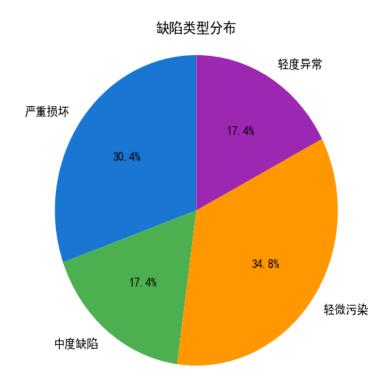
图3. 缺陷类型分布饼图

主要缺陷类型:轻微污染

主要类型	缺陷数量	样本数量	详细类型
严重损坏	14	12个样本	(包括:0个裂缝,5个大缺口)
中度缺陷	8	8个样本	(包括:0个划痕,4个小缺口,13个大面积缺陷)
轻度异常	8	0个样本	(包括:8个小面积异常,0个大面积异常)
轻微污染	16	0个样本	(包括: 16个小面积污染, 0个大面积污染)

- 1. 缺陷集中在2个区域,表明可能存在多个工艺缺陷点
- 2. 样本中主要为轻微污染(占比34.8%),建议检查清洁程序和环境控制
- 3. 图像边缘密度较低,表明检测对象表面较为平滑,缺陷可能以颜色或亮度异常为主
