缺陷分析报告 - detect

检测组	detect
总图像数	22
缺陷图像数	22
缺陷位置总数	40
分析时间	2025-04-27 23:34:27

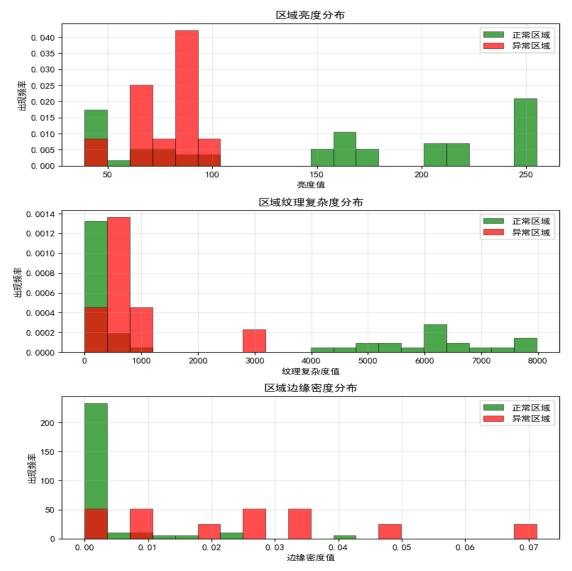
异常区域亮度明显低于正常区域(差异49.0%),表明可能有暗区缺陷。

异常区域纹理复杂度明显低于正常区域(差异68.2%),表明可能有纹理缺失或平滑区域。 异常区域边缘密度明显高于正常区域(差异800.9%),表明存在明显边缘或轮廓特征。

异常区域与正常区域存在显著差异,很可能存在实际缺陷。

图2. 基于原始图像的区域特征直方图(显示不同区域的亮度、纹理复杂度和边缘密度分布)
