# 缺陷分析报告 - detect

检测组	detect
总图像数	22
缺陷图像数	22
缺陷位置总数	24
分析时间	2025-04-27 20:22:25

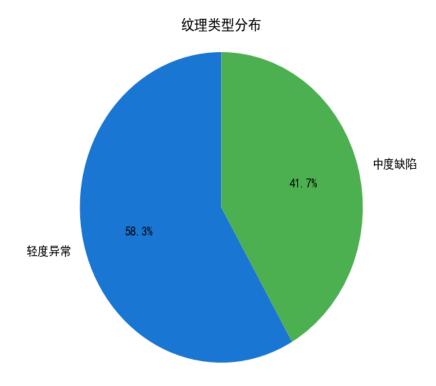
图3. 缺陷类型分布饼图

主要缺陷类型: 轻度异常

缺陷类型	数量
中度	医缺陷 (包括:0个划痕,7个小缺口,3个大面积缺陷	<b>6</b> ) 10
	轻度异常 (包括: 0个轻度异常)	14

- 1. 缺陷集中在2个区域,表明可能存在多个工艺缺陷点
- 2. 样本中主要为轻度异常(占比58.3%),建议对生产参数进行微调
- 3. 图像边缘密度较低,表明检测对象表面较为平滑,缺陷可能以颜色或亮度异常为主
