**BOLETIM DE ACIDENTE DE TRÂNSITO ELETRÔNICO UNIFICADO**

**PROTOCOLO: 458196/1**  
CEDIDO PARA: MAICON DENTI  
ELABORADO POR: BPRV 4CIA PRIMEIRO PELOTAO  
IMPRESSO POR: MAICON DENTI

Colisão Frontal

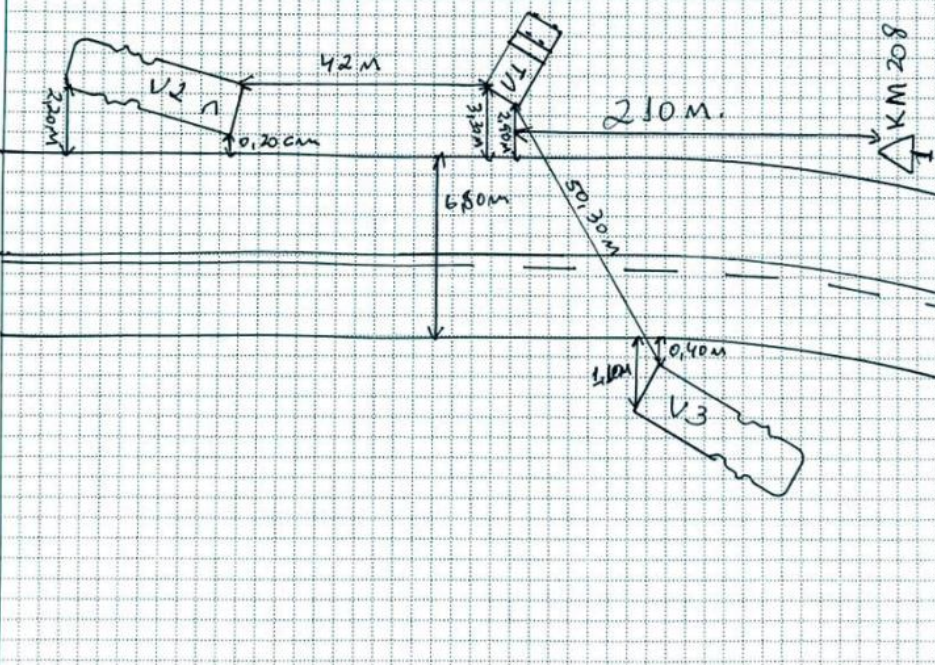
**CROQUI**

NÃO FOI POSSÍVEL IDENTIFICAR COM PRECISÃO A ÁREA DO IMPACTO, MOTIVO PELO QUAL DEIXO DE CONSTAR NO CROQUI.
