## RAPPORT D'INSPECTION CAMÉRA

Inspection télévisée (ITV) — codification NF EN 13508-2

| N° RAPPORT<br>ITV-20260724-1513 | DATE D'INSPECTION<br>11/07/2026 | TECHNICIEN<br>mondor | AGENCE<br>LTDB Toulon |

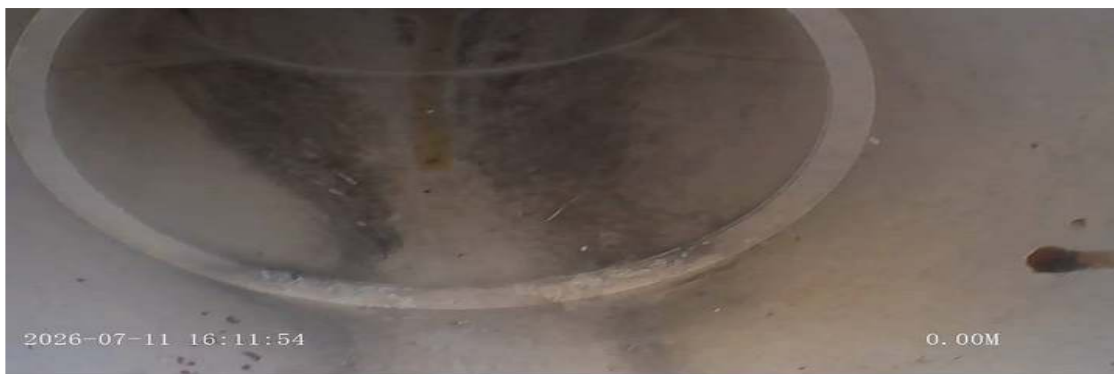
Photo 1 — depart

CATÉGORIE        **ras**  
GRAVITÉ         **Mineur**  
DÉFINITION      Tronçon en bon état, écoulement normal, pas de désordre visible.

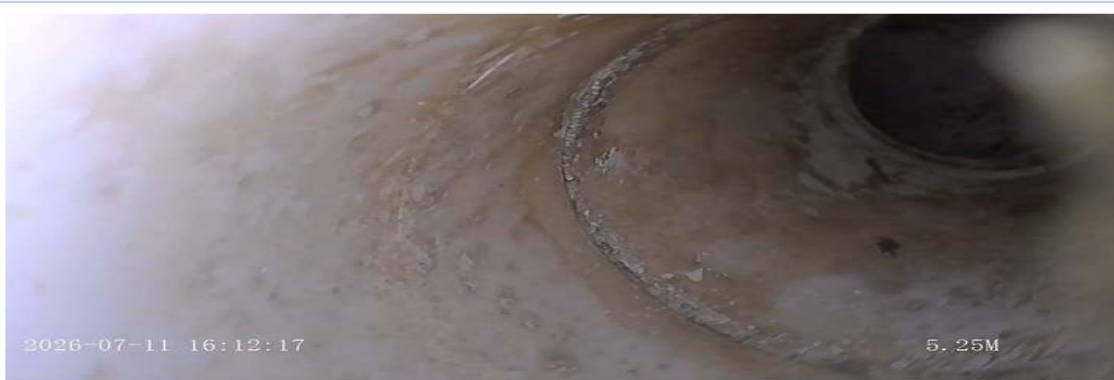
Photo 2 — coude

CATÉGORIE        **ras**  
GRAVITÉ         **Mineur**  
DÉFINITION      Tronçon en bon état, écoulement normal, pas de désordre visible.

Coude à 45 avant d'atteindre, l'entrée de la gouttière

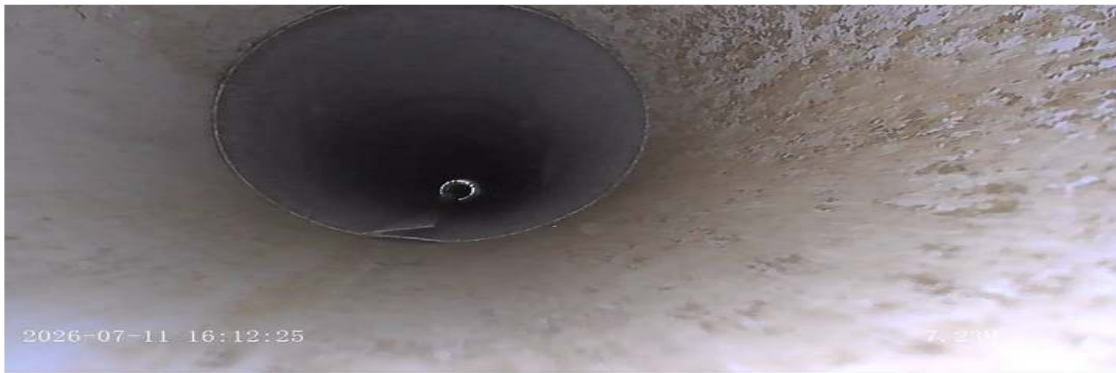
Photo 3 — entrée gouttiere

CATÉGORIE **ras**  
GRAVITÉ **Mineur**  
DÉFINITION Tronçon en bon état, écoulement normal, pas de désordre visible.

Arrivé sur la jonction entre le PVC et le zinc, rien à signaler

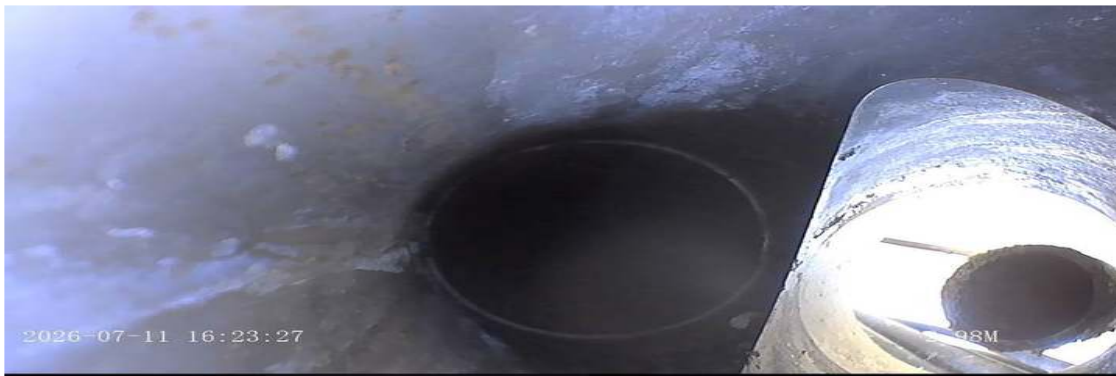
Photo 2

CATÉGORIE **ras**  
GRAVITÉ **Mineur**  
DÉFINITION Tronçon en bon état, écoulement normal, pas de désordre visible.

Piquage du premier étage de la cuisine

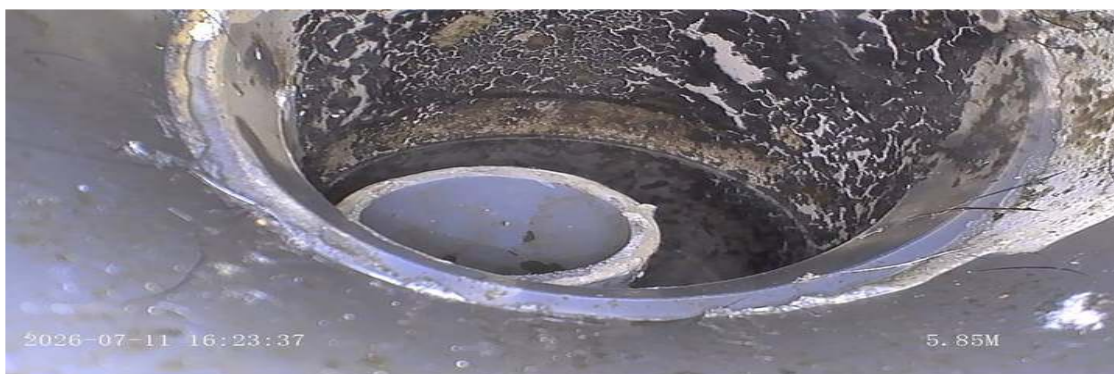
Photo 3

| CATÉGORIE | <b>structurel</b> |
| GRAVITÉ | <b>À surveiller</b> |
| DÉFINITION | Cordon de soudure incomplet, fissuré ou décalé (PE/PEHD, acier). |

Piquage de la cuisine, deuxième étage

Constater PVC, qui a été chauffé probabilité d'un raccordement fuyard

### • Reprise de branchement / piquage

Remise en conformité du raccordement défectueux ou perforant : meulage, pose d'une selle de branchement étanche.

URGENCE : COURT-TERME

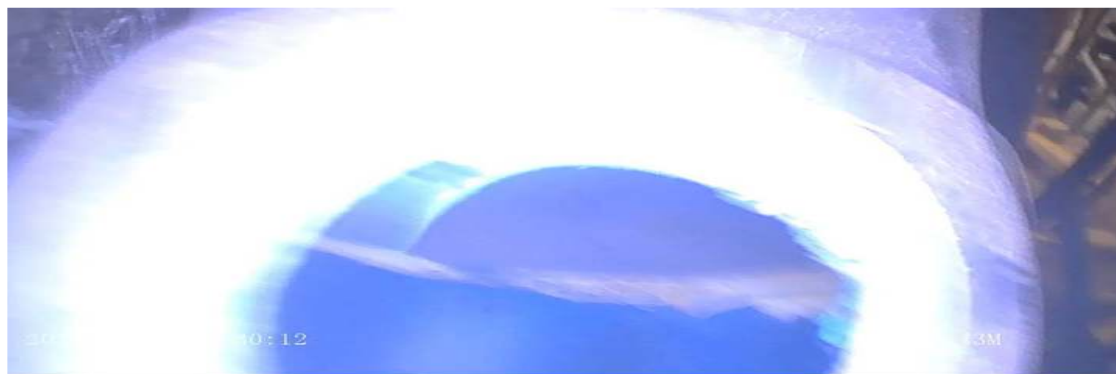
Photo 1

CATÉGORIE **structurel**  
GRAVITÉ **Critique**  
DÉFINITION Trou traversant la paroi, perte d'étanchéité.

Ouverture en 32 rebouché par un bouchon PVC

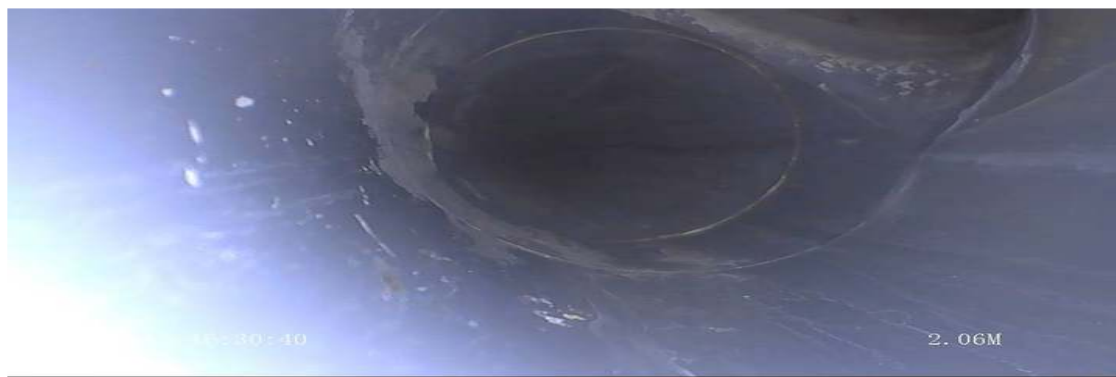
Photo 2

CATÉGORIE **ras**  
GRAVITÉ **Mineur**  
DÉFINITION Tronçon en bon état, écoulement normal, pas de désordre visible.

Piquage du premier étage

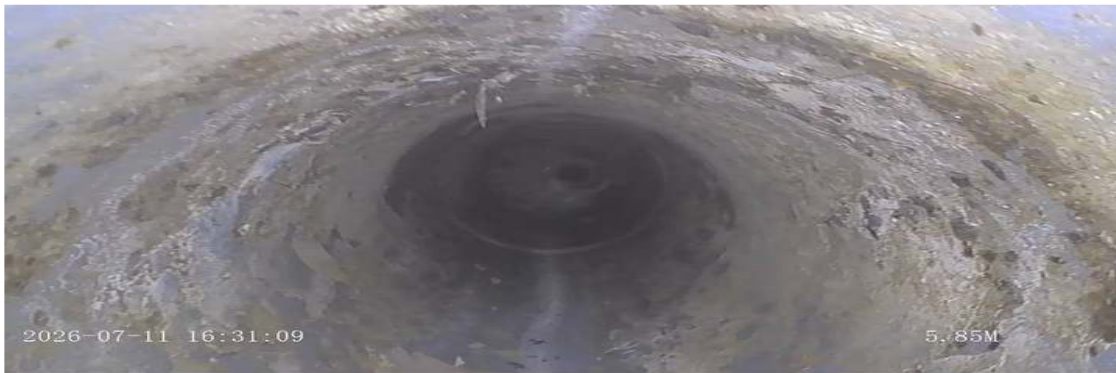
Photo 3

CATÉGORIE **ras**  
GRAVITÉ **Mineur**  
DÉFINITION Tronçon en bon état, écoulement normal, pas de désordre visible.

Piquage du deuxième étage

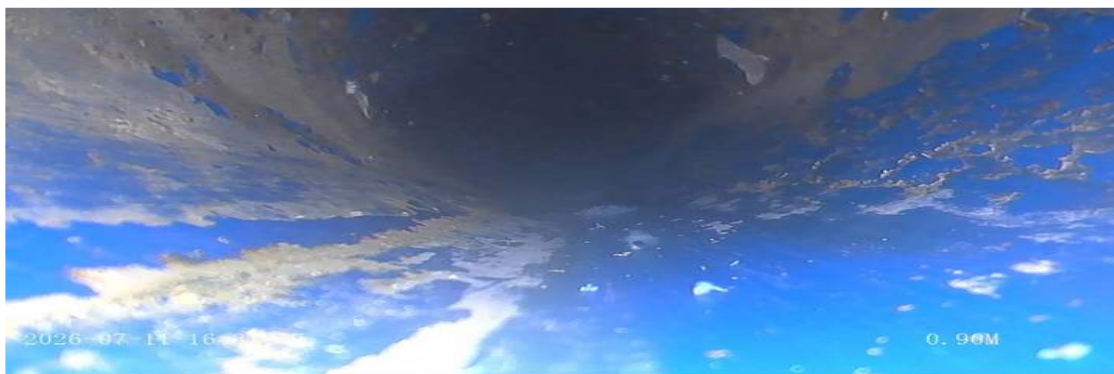
Photo 1

CATÉGORIE **ras**  
GRAVITÉ **Mineur**  
DÉFINITION Tronçon en bon état, écoulement normal, pas de désordre visible.

Collecteur principal qui récupère tous les canalisations intérieures jusqu'au tout-à-l'égout

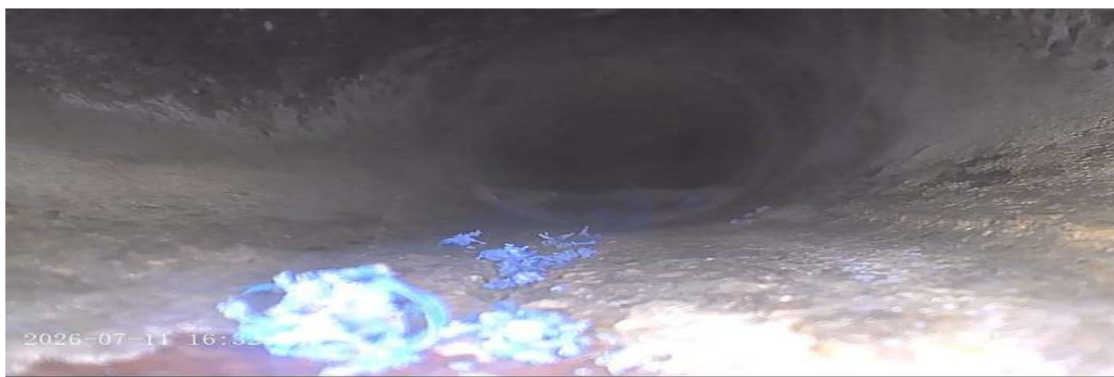
Photo 2

CATÉGORIE **fonctionnel**  
GRAVITÉ **À surveiller**  
DÉFINITION Dépôts gras, calcaire, tartre ou béton incrustés sur les parois.

Un peu de tartre, formé juste avant le siphon disconnecteur

### • Surveillance périodique

Inspection ITV recommandée tous les 3 à 5 ans pour anticiper l'évolution des désordres mineurs.

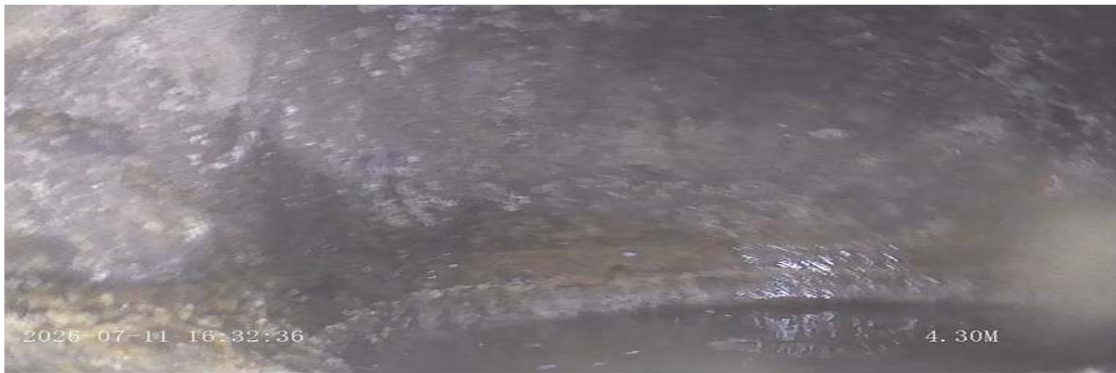
Photo 3

CATÉGORIE **ras**  
GRAVITÉ **Mineur**  
DÉFINITION Tronçon en bon état, écoulement normal, pas de désordre visible.

Arrivé dans le siphon

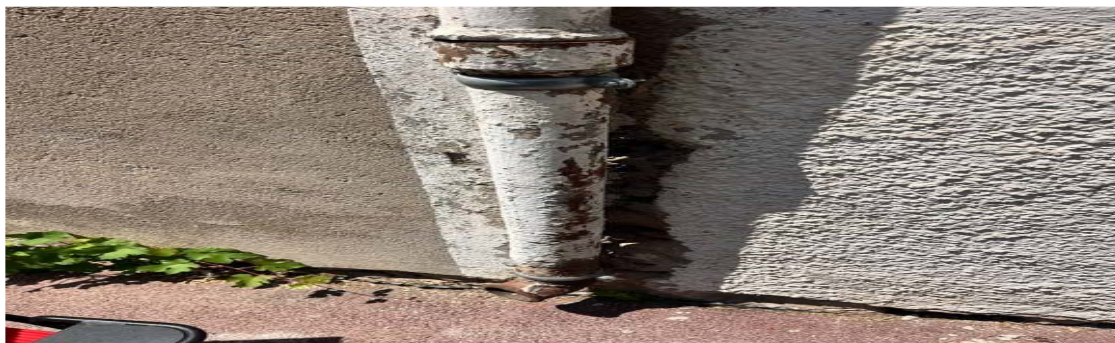
Photo 1

CATÉGORIE **structurel**  
GRAVITÉ **Significatif**  
DÉFINITION Attaque chimique ou mécanique de la paroi : surface piquée, érosion du fil d'eau.

Colonne rouillée, mais fonctionnel

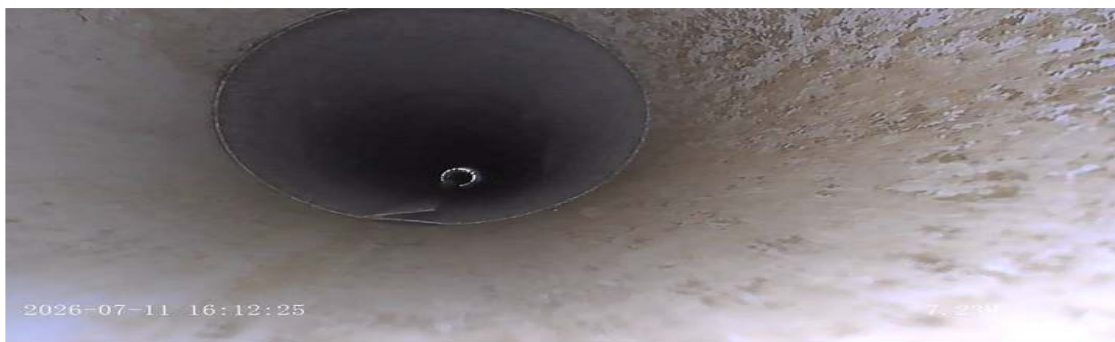
Photo 2

CATÉGORIE **ras**  
GRAVITÉ **Mineur**  
DÉFINITION Tronçon en bon état, écoulement normal, pas de désordre visible.

Arrivé sur la gouttière, rien à signaler, canalisation fonctionnelle
