## RAPPORT D'INSPECTION CAMÉRA

Inspection télévisée (ITV) — codification NF EN 13508-2

| N° RAPPORT<br>ITV-20260724-1513 | DATE<br>11/07/2026 | TECHNICIEN<br>mondor | AGENCE<br>LTDB Toulon |

| ÉMETTEUR<br>Les Techniciens du Débouchage<br>700 Avenue du 15ème Corps · 83000 Toulon<br>Tél. 07 83 63 68 35<br>contact@lesttechniciensdudebouchage.fr | CLIENT<br>Mirabella<br>10 rue pasteur<br>83460 Les Arcs<br>Tél. 0608218654<br>christine.mirabella@gmail.com |

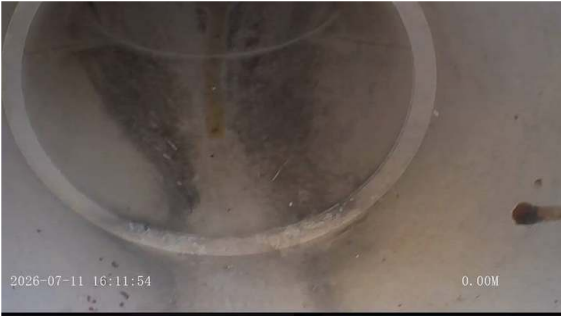
Photo 1 — depart

depart

RAS · Rien à signaler

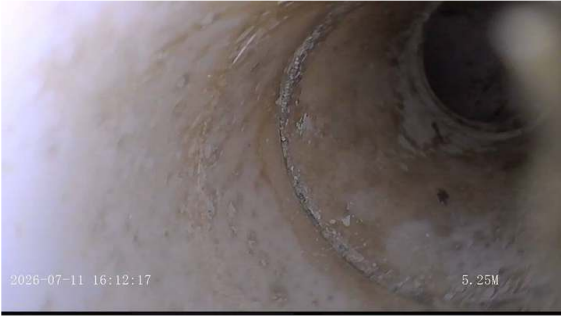
Photo 2 — coude

coude

RAS · Rien à signaler

Coude à 45 avant d'atteindre, l'entrée de la gouttière

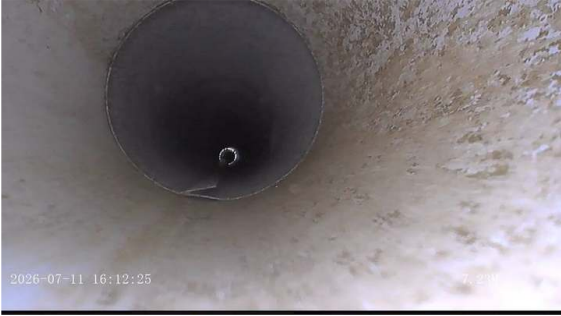
Photo 3 — entree gouttiere

entree gouttiere

RAS · Rien à signaler

Arrivé sur la jonction entre le PVC et le zinc, rien à signaler

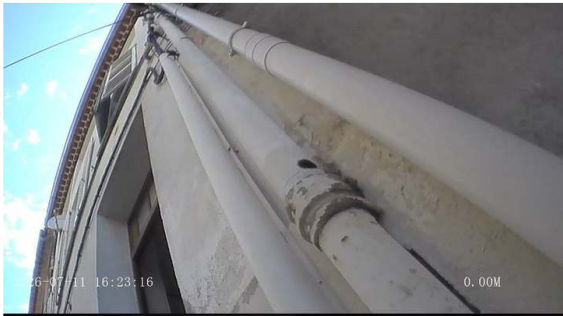
Photo 1 — Ouverture sur la colonne

Ouverture sur la colonne

BAI · Trou / perforation

structurel · Critique

Ouverture en 32 sur la colonne et passage en remontant vers les étages

• Reprise de branchement / piquage

Remise en conformité du raccordement défectueux ou perforant : meulage, pose d'une selle de branchement étanche.

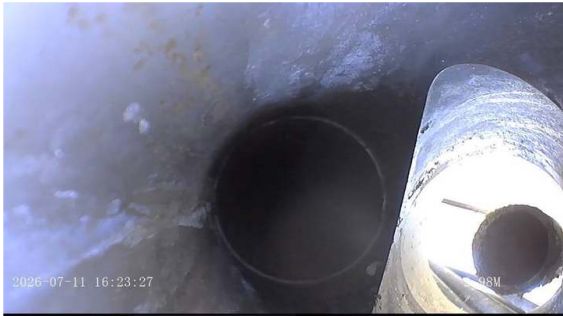
Photo 2

RAS · Rien à signaler

Piquage du premier étage de la cuisine

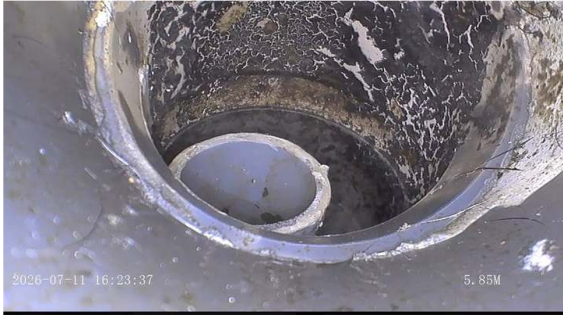
Photo 3

BAL · Soudure défectueuse

structurel · À surveiller

Piquage de la cuisine, deuxième étage  
Constater PVC, qui a été chauffé probabilité d'un raccordement fuyard

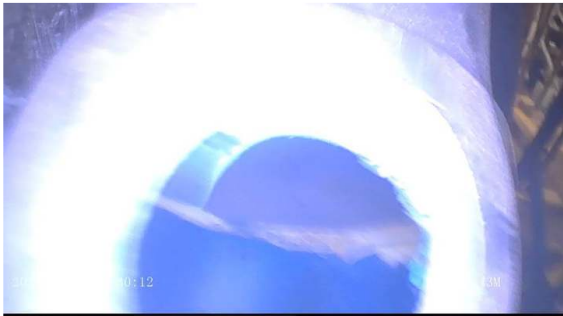
Photo 1

BAI · Trou / perforation

structurel · Critique

Ouverture en 32 rebouché par un bouchon PVC

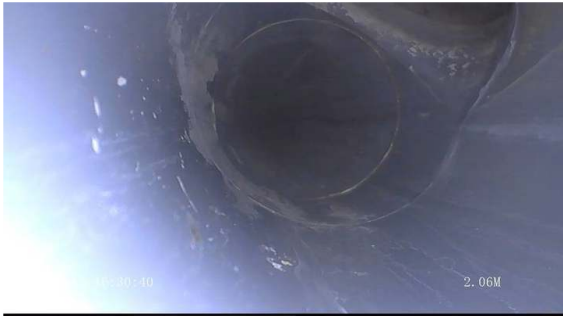
Photo 2

RAS · Rien à signaler

Piquage du premier étage

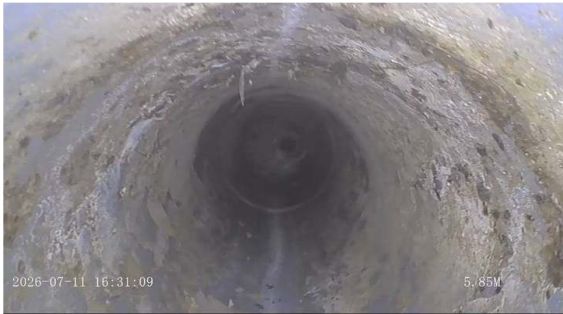
Photo 3

RAS · Rien à signaler

Piquage du deuxième étage

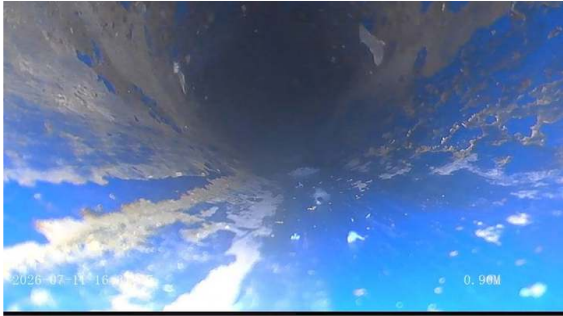
Photo 1

RAS · Rien à signaler

Collecteur principal qui récupère tous les canalisation intérieur jusqu'au tout-à-l'é-gout

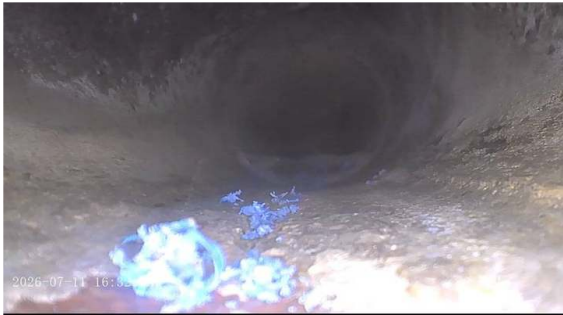
Photo 2

BBB · Dépôts adhérents

fonctionnel · À surveiller

Un peu de tartre, formé juste avant le siphon disconnecteur

• Surveillance périodique

Inspection ITV recommandée tous les 3 à 5 ans pour anticiper l'évolution des désordres mineurs.

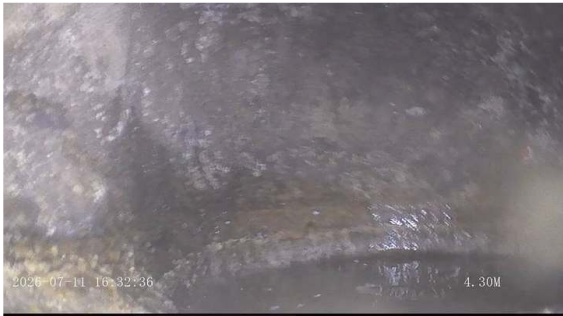
Photo 3

RAS · Rien à signaler

Arrivé dans le siphon

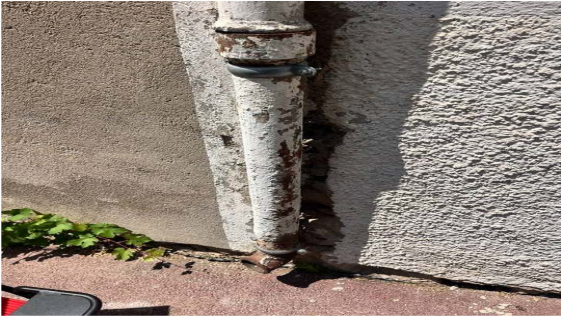
Photo 1

BAK · Corrosion / abrasion

structurel · Significatif

Colonne rouillée, mais fonctionnel

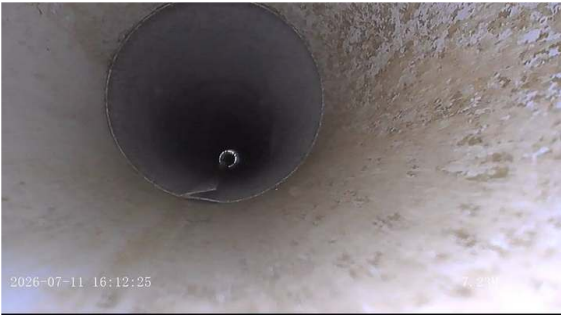
Photo 2

RAS · Rien à signaler

Arrivé sur la gouttière, rien à signaler, canalisation fonctionnelle
