## RAPPORT D'INSPECTION CAMÉRA

Inspection télévisée (ITV) — codification NF EN 13508-2

| ITV-20260724-1513 | 11/07/2026 | mondor | LTDB Toulon |

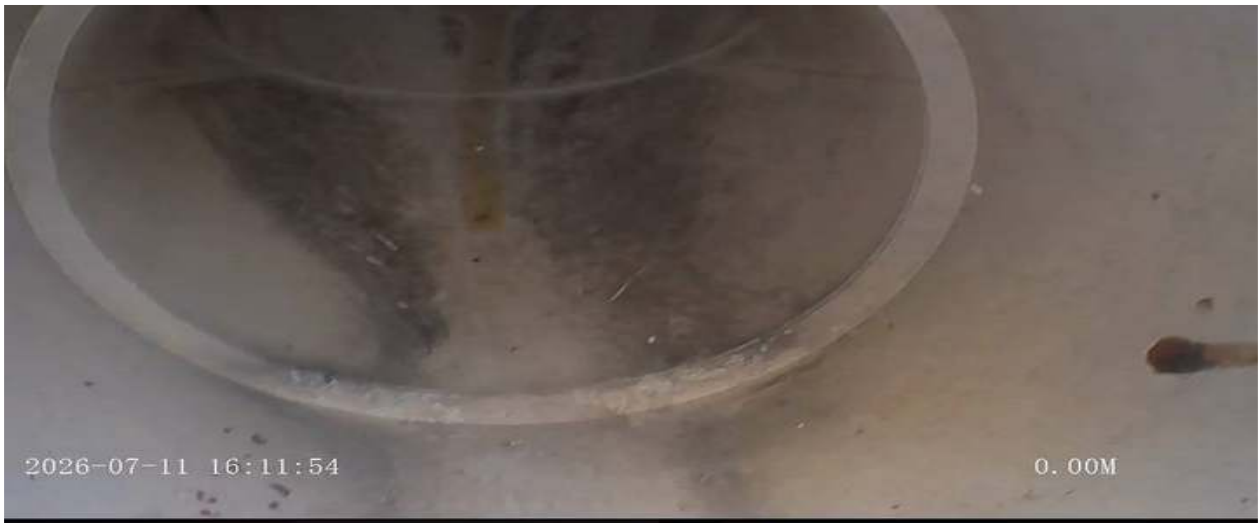
Photo 1 — depart

CATÉGORIE **ras**  
GRAVITÉ **Mineur**  
DÉFINITION Tronçon en bon état, écoulement normal, pas de désordre visible.

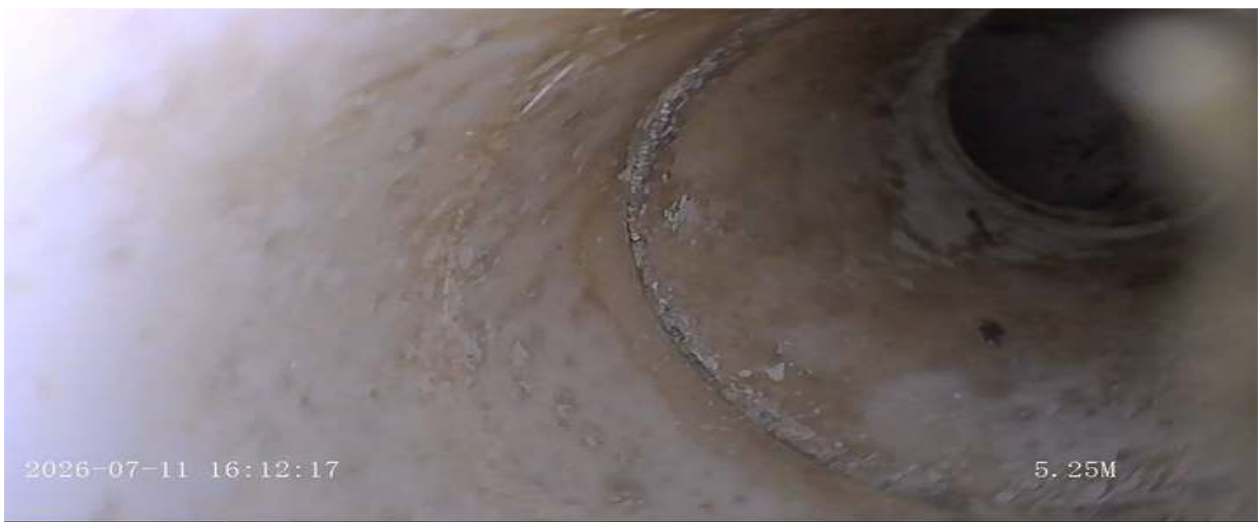
Photo 2 — coude

CATÉGORIE **ras**  
GRAVITÉ **Mineur**  
DÉFINITION Tronçon en bon état, écoulement normal, pas de désordre visible.

Coude à 45 avant d'atteindre, l'entrée de la gouttière

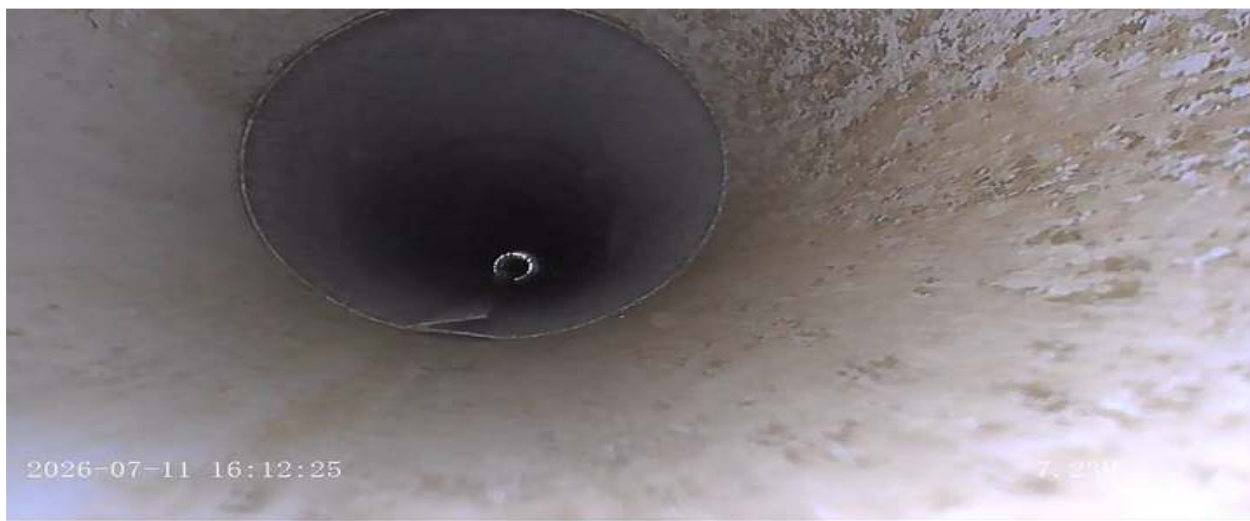
Photo 3 — entrée gouttière

CATÉGORIE **ras**  
GRAVITÉ **Mineur**  
DÉFINITION Tronçon en bon état, écoulement normal, pas de désordre visible.

Arrivé sur la jonction entre le PVC et le zinc, rien à signaler

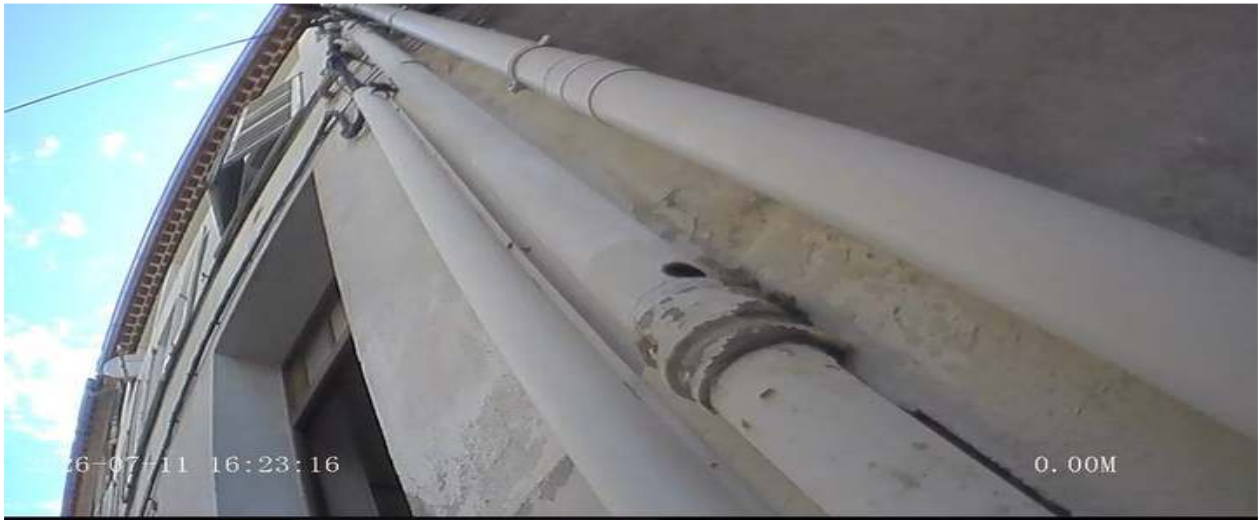
CATÉGORIE **structurel**  
GRAVITÉ **Critique**  
DÉFINITION Trou traversant la paroi, perte d'étanchéité.

Ouverture en 32 sur la colonne et passage en remontant vers les étages

Photo 1 — Ouverture sur la colonne

- **Reprise de branchement / piquage**

Remise en conformité du raccordement défectueux ou perforant : meulage, pose d'une selle de branchement étanche.

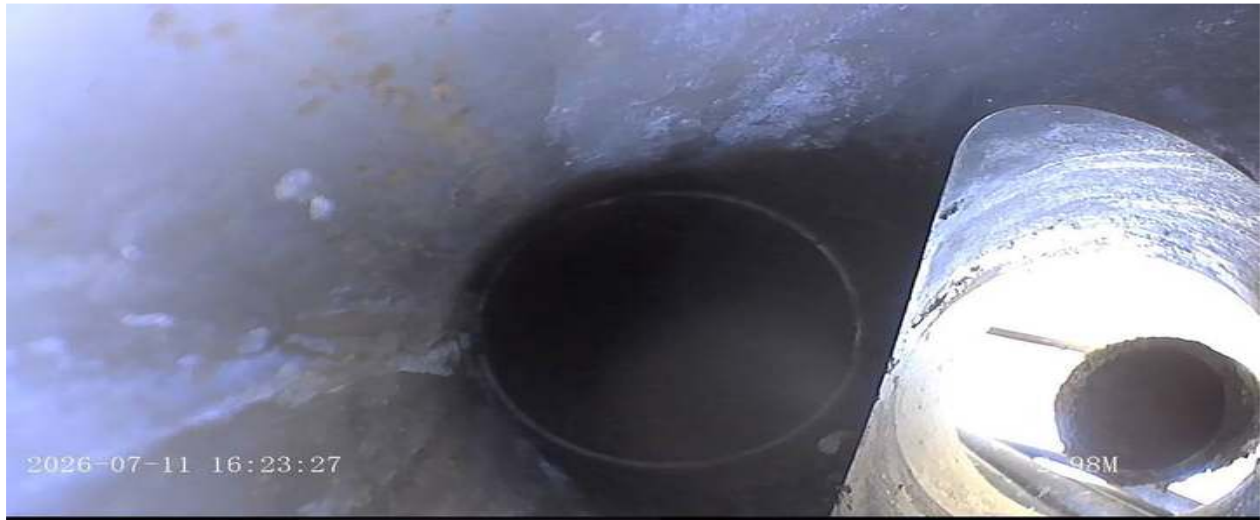
Photo 2

CATÉGORIE **ras**  
GRAVITÉ **Mineur**  
DÉFINITION Tronçon en bon état, écoulement normal, pas de désordre visible.

Piquage du premier étage de la cuisine

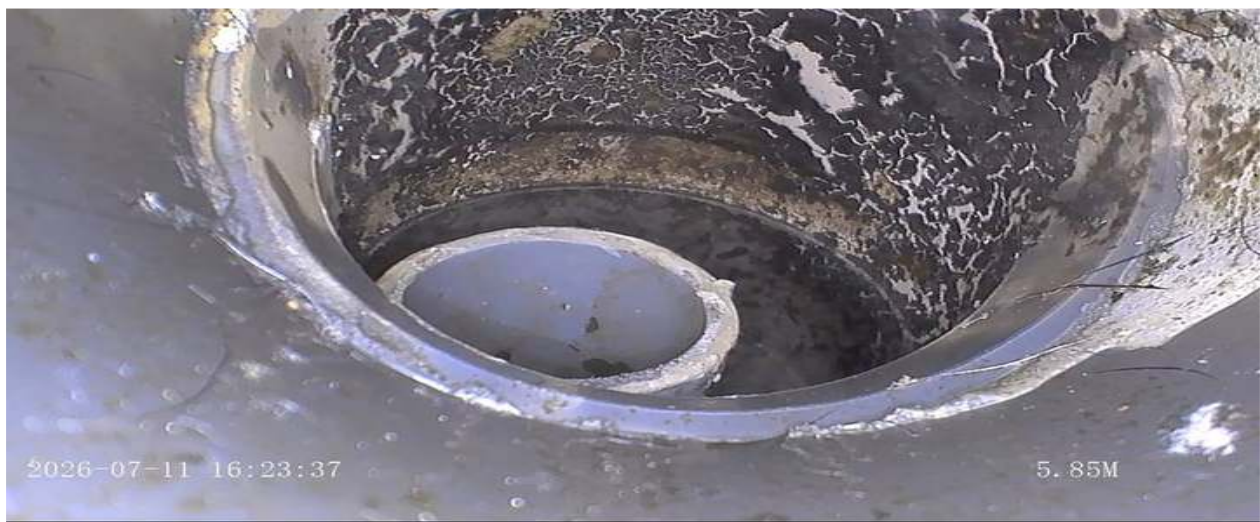
Photo 3

CATÉGORIE **structurel**  
GRAVITÉ **À surveiller**  
DÉFINITION Cordon de soudure incomplet, fissuré ou décalé (PE/PEHD, acier).

Piquage de la cuisine, deuxième étage

Constater PVC, qui a été chauffé probabilité d'un raccordement fuyard

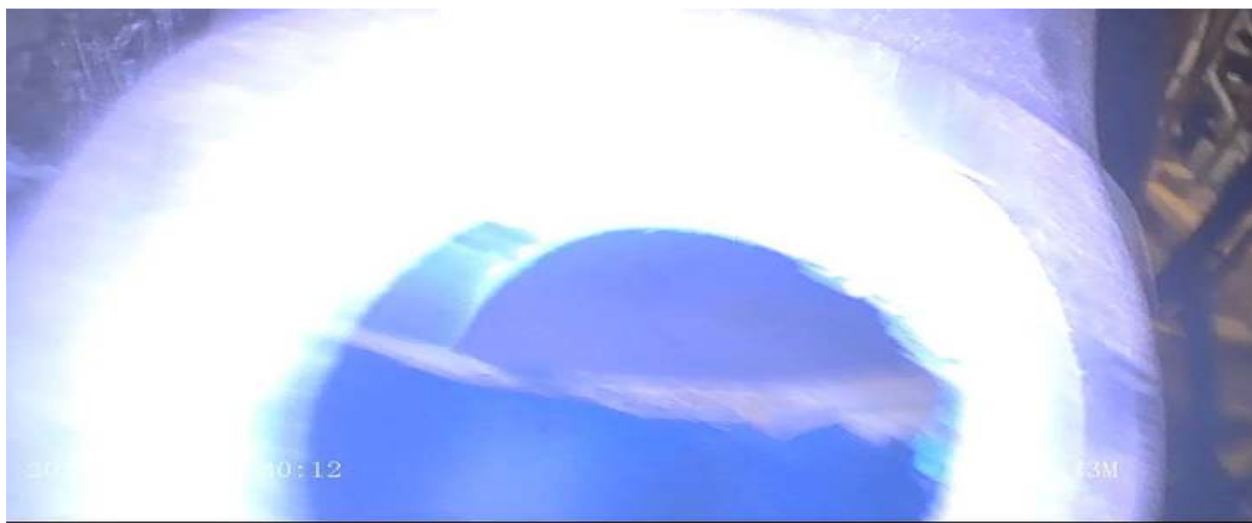
Photo 1

| CATÉGORIE | <b>structurel</b> |
| GRAVITÉ | <b>Critique</b> |
| DÉFINITION | Trou traversant la paroi, perte d'étanchéité. |

Ouverture en 32 rebouché par un bouchon PVC

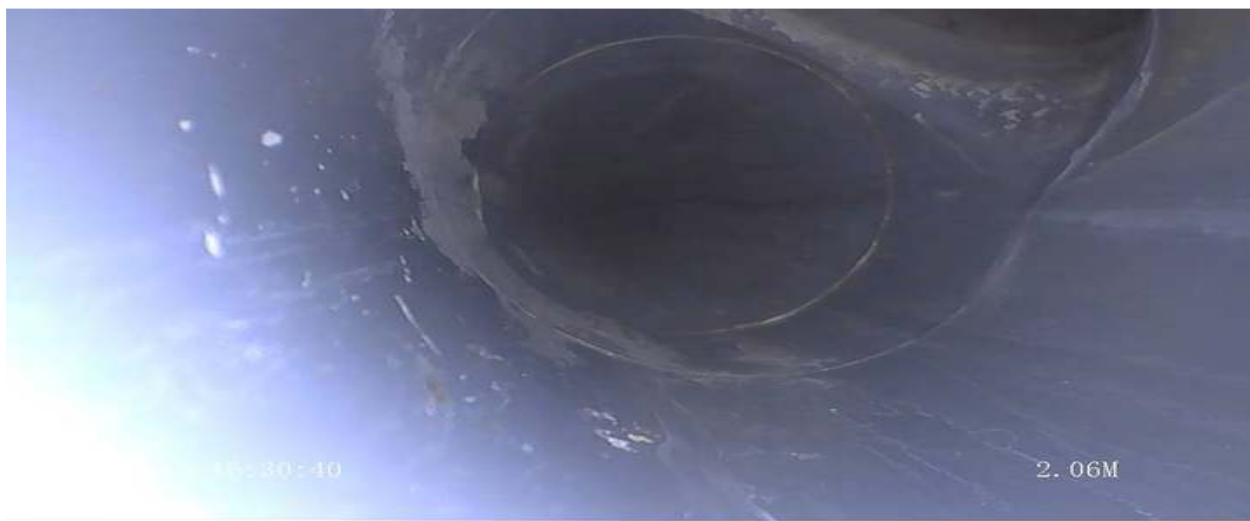
Photo 2

CATÉGORIE **ras**  
GRAVITÉ **Mineur**  
DÉFINITION Tronçon en bon état, écoulement normal, pas de désordre visible.

Piquage du premier étage

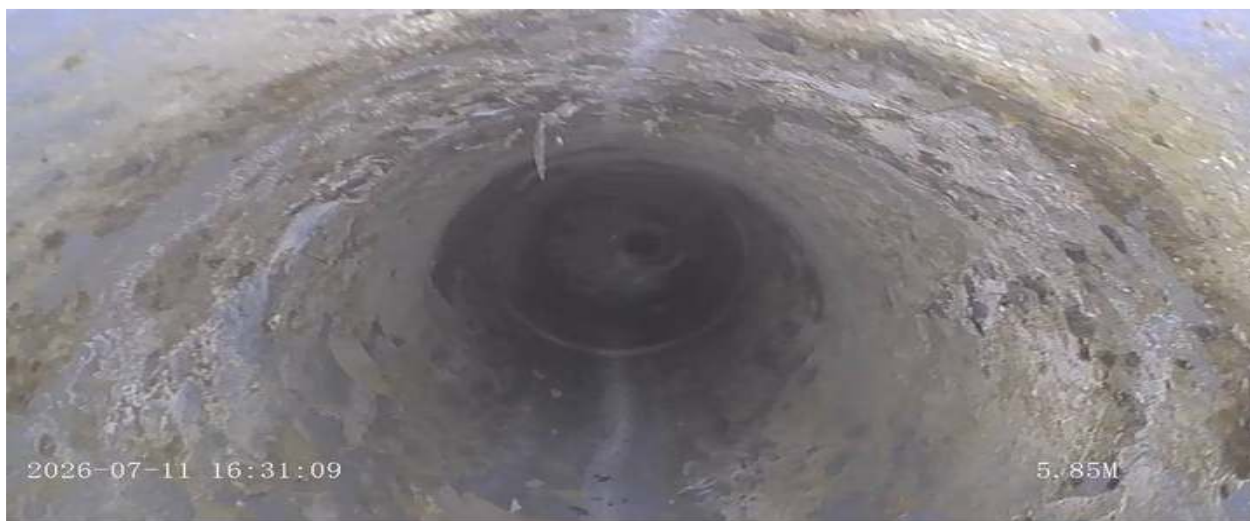
Photo 3

CATÉGORIE **ras**  
GRAVITÉ **Mineur**  
DÉFINITION Tronçon en bon état, écoulement normal, pas de désordre visible.

Piquage du deuxième étage

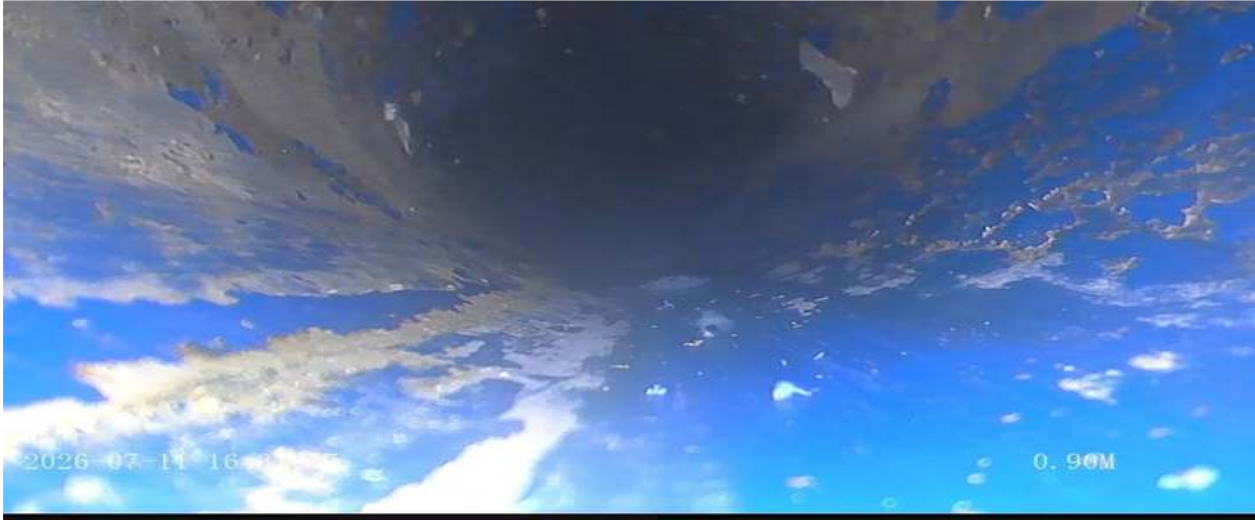
Photo 1

RAS · Rien à signaler

Tronçon en bon état, écoulement normal, pas de désordre visible.

Collecteur principal qui récupère tous les canalisation intérieur jusqu'au tout-à-l'égout

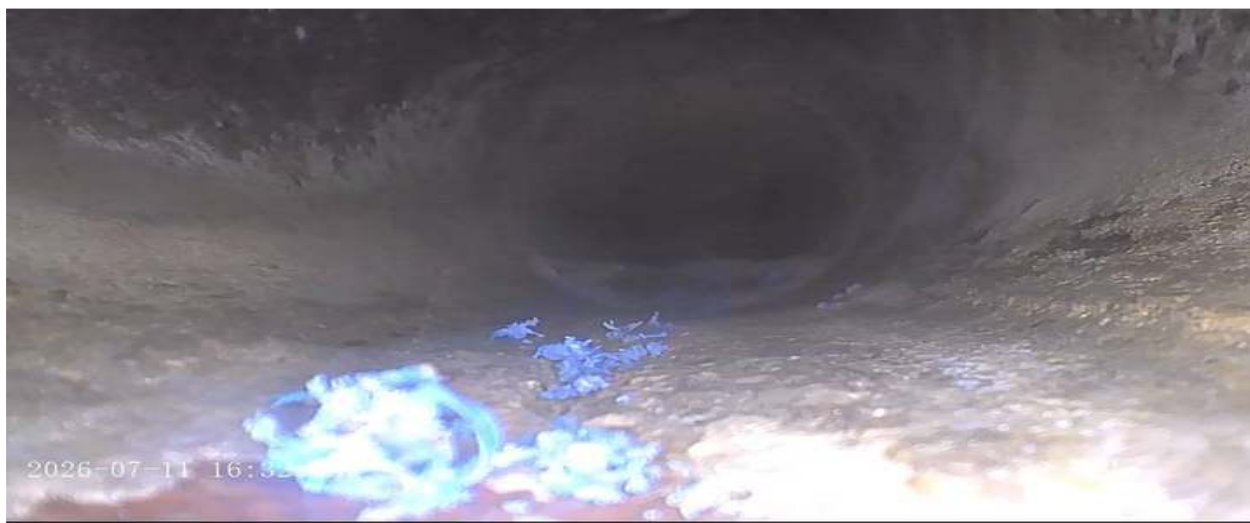
Photo 2

CATÉGORIE **fonctionnel**  
GRAVITÉ **À surveiller**  
DÉFINITION Dépôts gras, calcaire, tartre ou béton incrustés sur les parois.

Un peu de tartre, formé juste avant le siphon disconnecteur

- **Surveillance périodique**

Inspection ITV recommandée tous les 3 à 5 ans pour anticiper l'évolution des désordres mineurs.

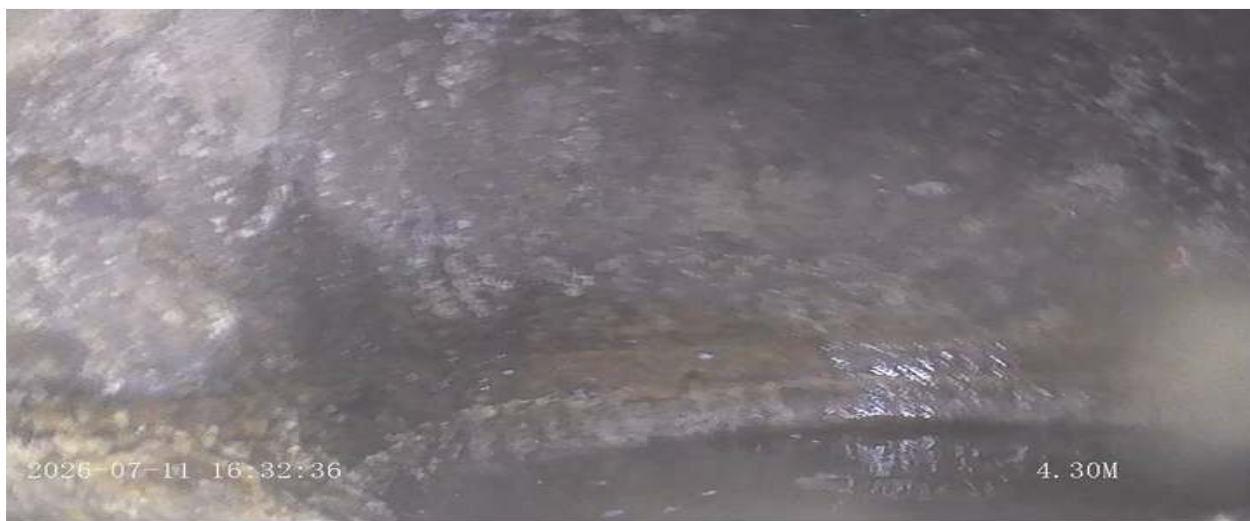
Photo 3

CATÉGORIE **ras**  
GRAVITÉ **Mineur**  
DÉFINITION Tronçon en bon état, écoulement normal, pas de désordre visible.

Arrivé dans le siphon

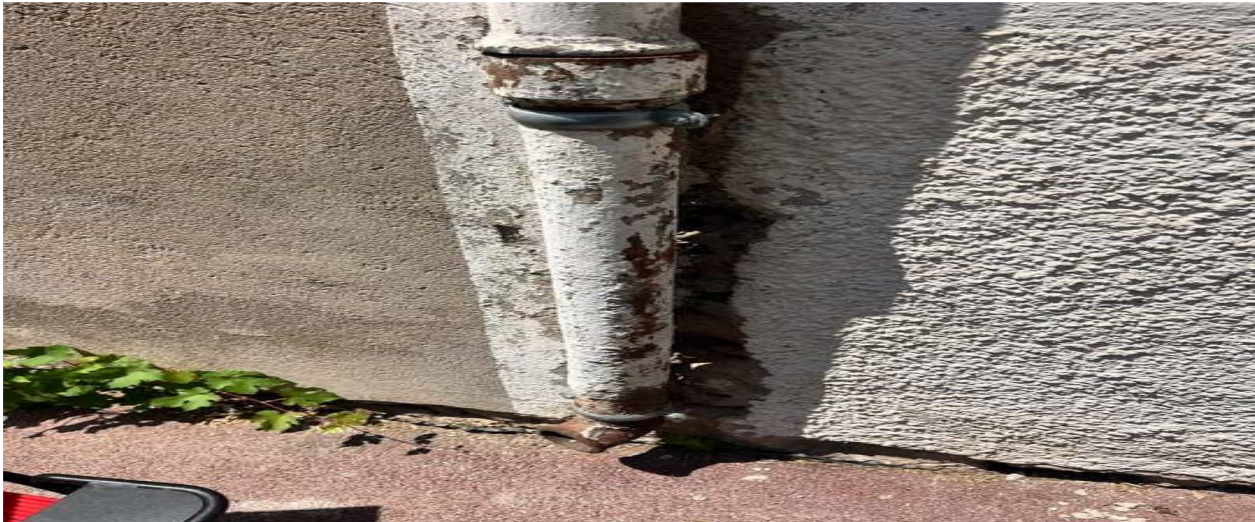
Photo 1

BAK · Corrosion / abrasion

CATÉGORIE      **structurel**  
GRAVITÉ        **Significatif**  
DÉFINITION     Attaque chimique ou mécanique de la paroi : surface piquée, érosion du fil d'eau.

Colonne rouillée, mais fonctionnel

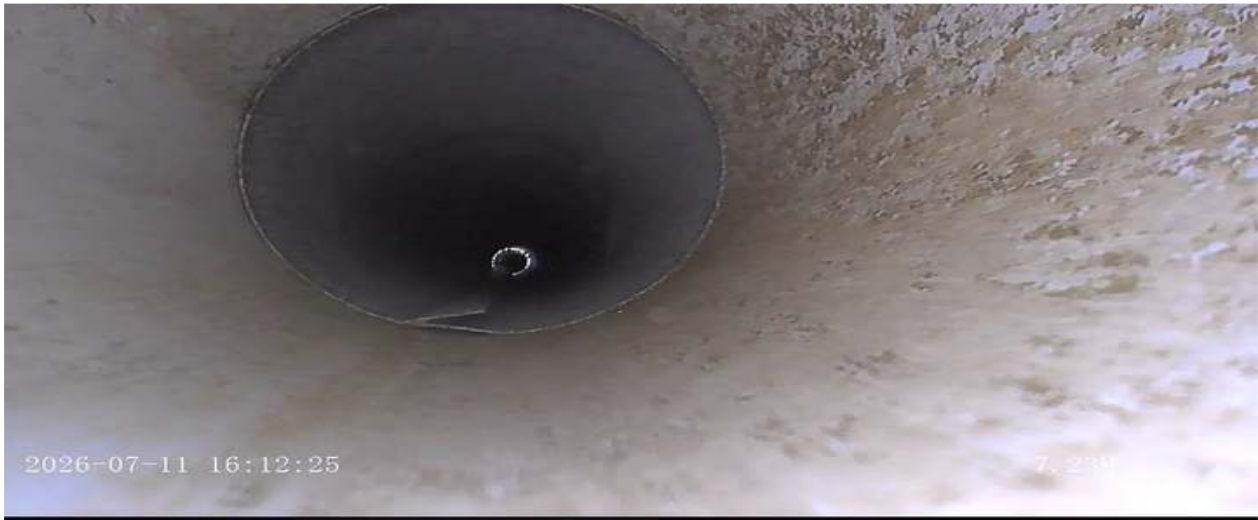
Photo 2

CATÉGORIE **ras**  
GRAVITÉ **Mineur**  
DÉFINITION Tronçon en bon état, écoulement normal, pas de désordre visible.

Arrivé sur la gouttière, rien à signaler, canalisation fonctionnelle
