## RAPPORT D'INSPECTION CAMÉRA

Inspection télévisée (ITV) — codification NF EN 13508-2

| ITV-20260724-1513 | 11/07/2026 | mondor | LTDB Toulon |

## Mirabella

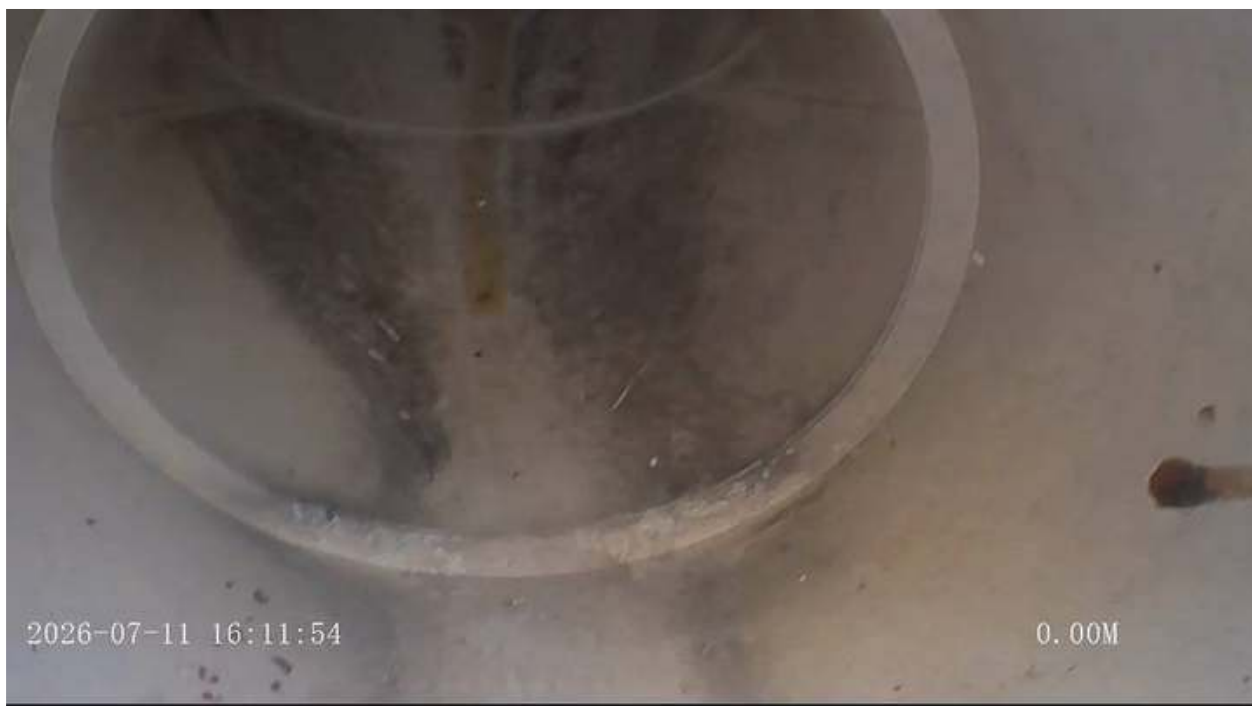
Photo 1 — depart

| CATÉGORIE | <b>ras</b> |
| GRAVITÉ | <b>Mineur</b> |
| DÉFINITION | Tronçon en bon état, écoulement normal, pas de désordre visible. |

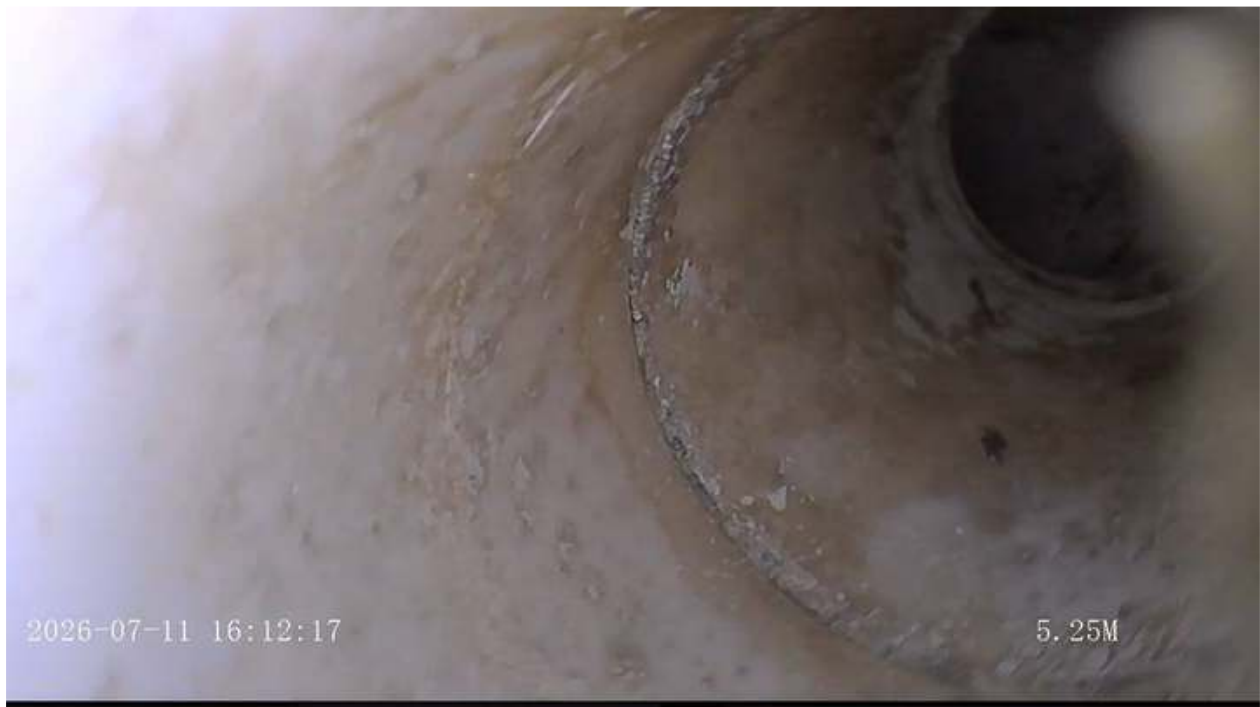
Photo 2 — coude

| CATÉGORIE | <b>ras</b> |
| GRAVITÉ | <b>Mineur</b> |
| DÉFINITION | Tronçon en bon état, écoulement normal, pas de désordre visible. |

Coude à 45 avant d'atteindre, l'entrée de la gouttière

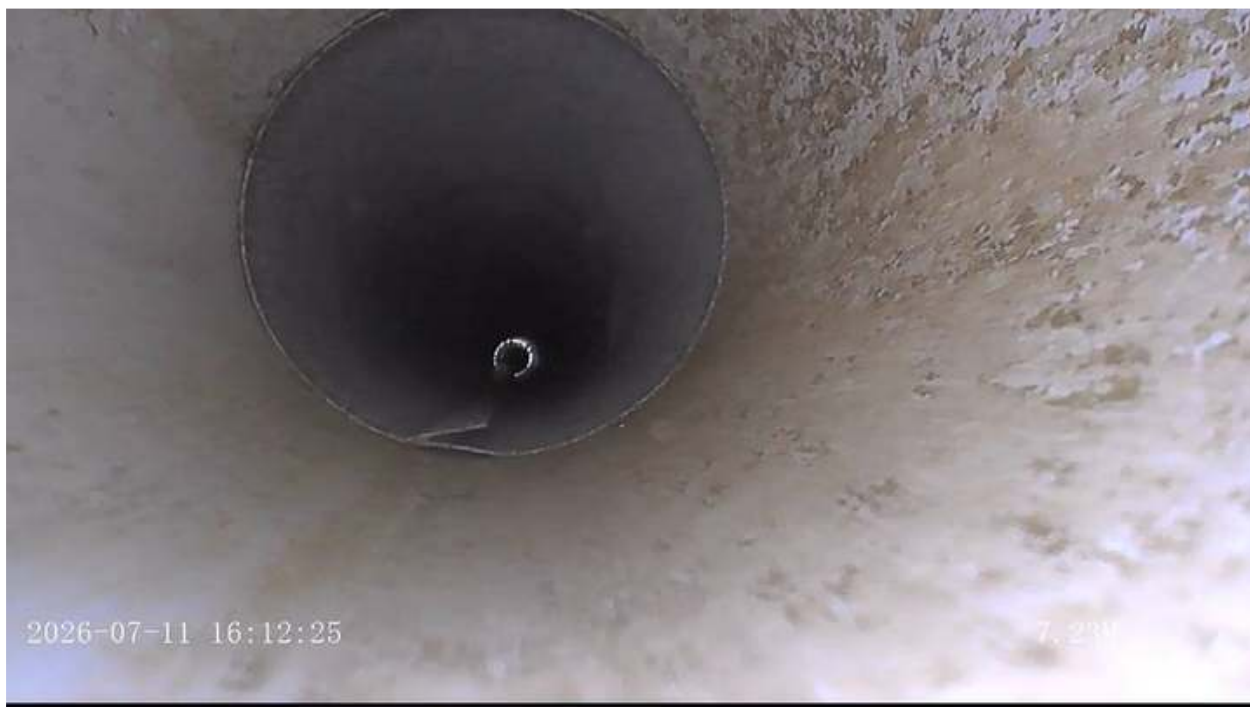
Photo 3 — entrée gouttiere

CATÉGORIE **ras**  
GRAVITÉ **Mineur**  
DÉFINITION Tronçon en bon état, écoulement normal, pas de désordre visible.

Arrivé sur la jonction entre le PVC et le zinc, rien à signaler

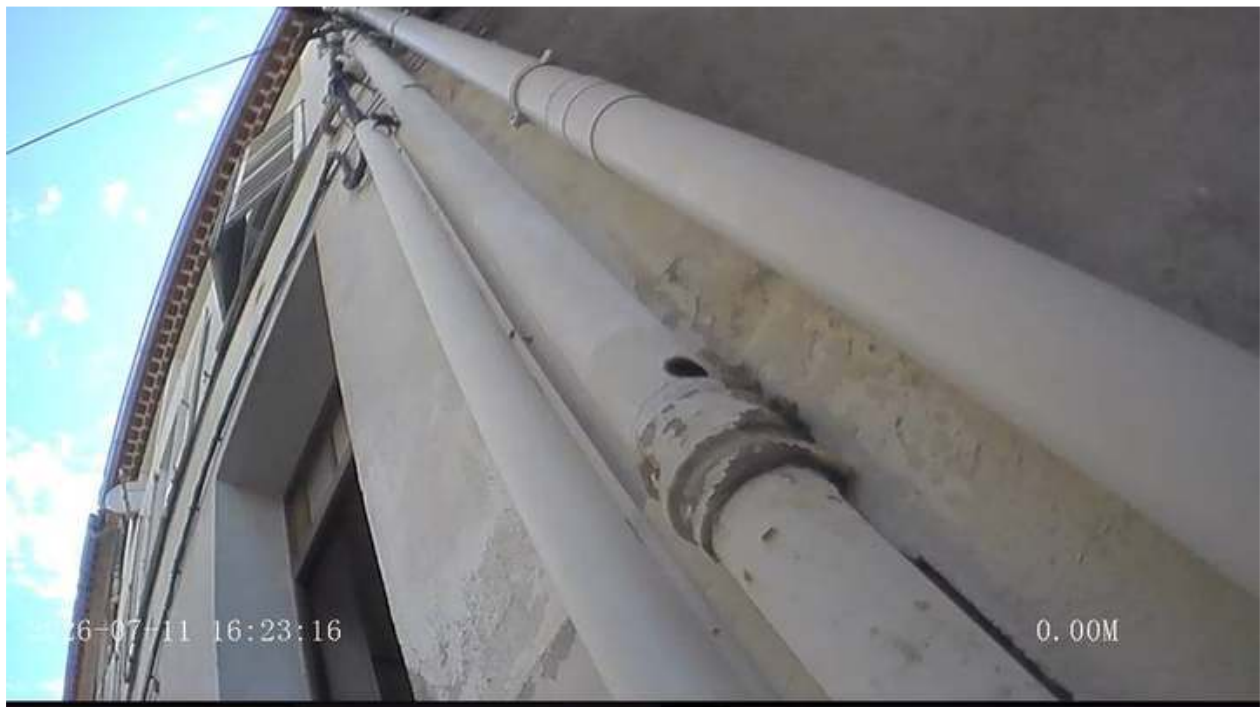
Photo 1 — Ouverture sur la colonne

CATÉGORIE **structurel**

GRAVITÉ **Critique**

DÉFINITION Trou traversant la paroi, perte d'étanchéité.

Ouverture en 32 sur la colonne et passage en remontant vers les étages

- **Reprise de branchement / piquage**

Remise en conformité du raccordement défectueux ou perforant : meulage, pose d'une selle de branchement étanche.

URGENCE : COURT-TERME

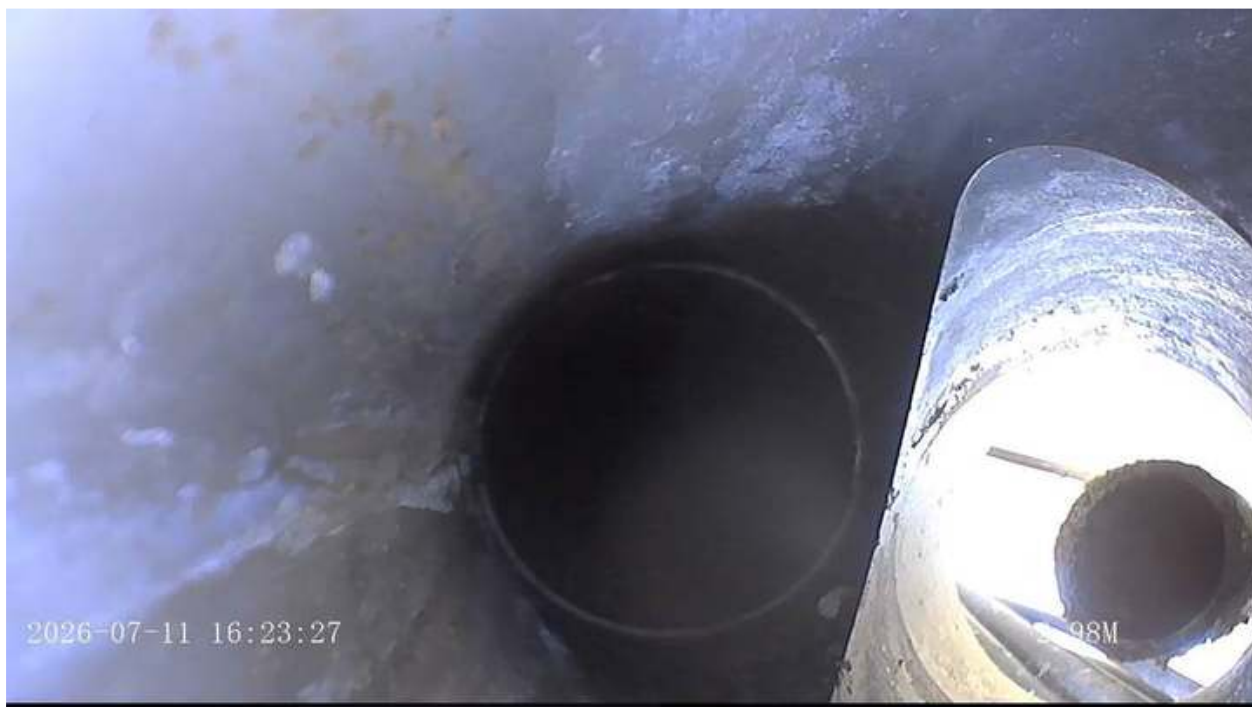
Photo 2

CATÉGORIE **ras**  
GRAVITÉ **Mineur**  
DÉFINITION Tronçon en bon état, écoulement normal, pas de désordre visible.

Piquage du premier étage de la cuisine

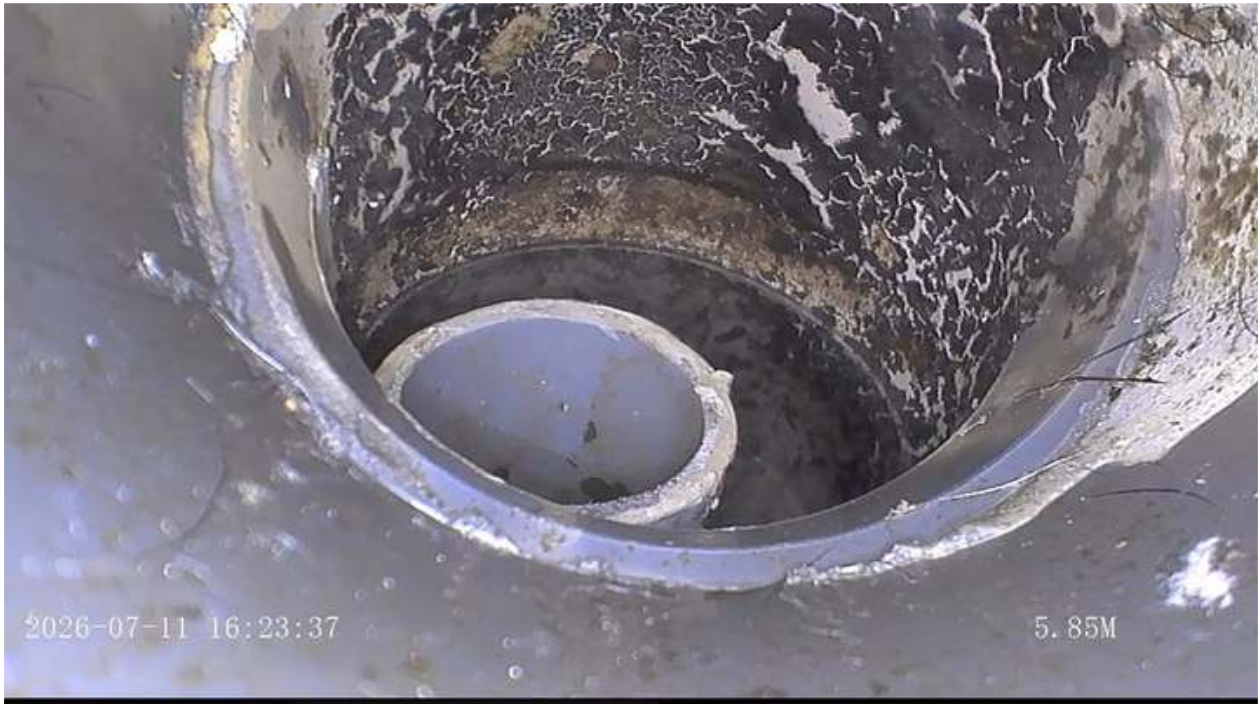
Photo 3

CATÉGORIE **structurel**  
GRAVITÉ **À surveiller**  
DÉFINITION Cordon de soudure incomplet, fissuré ou décalé (PE/PEHD, acier).

Piquage de la cuisine, deuxième étage

Constater PVC, qui a été chauffé probabilité d'un raccordement fuyard

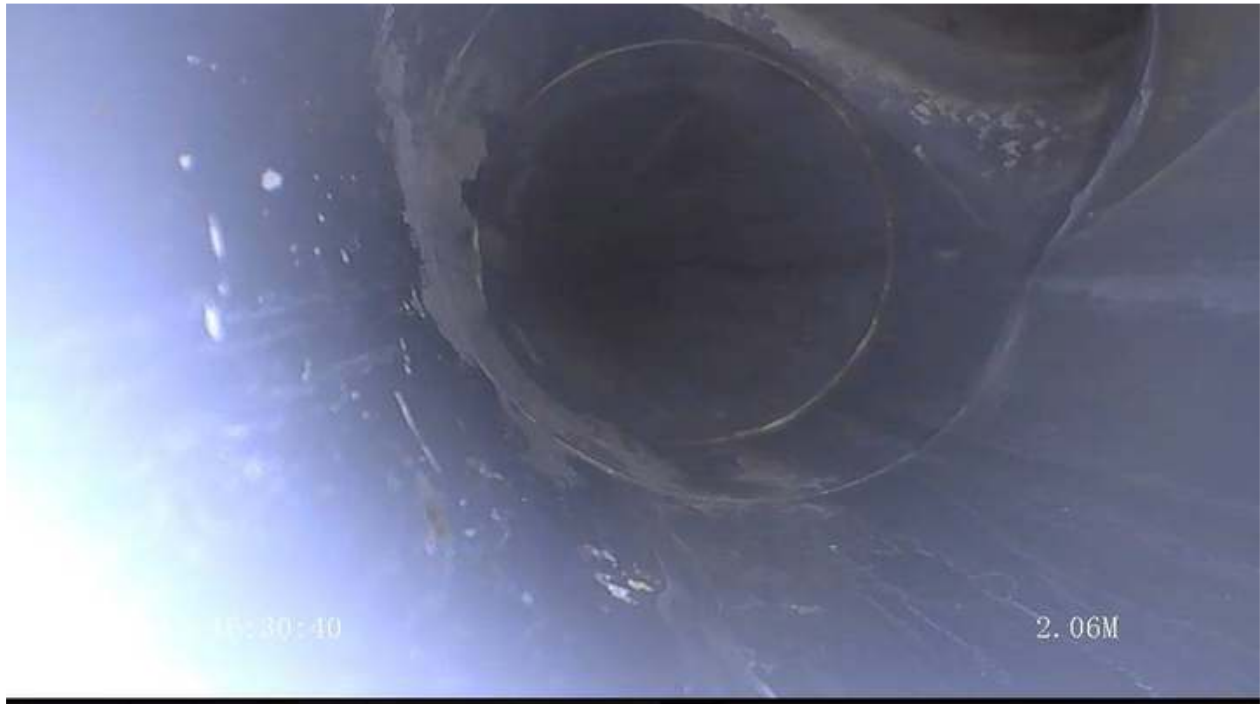
Photo 2

CATÉGORIE **ras**  
GRAVITÉ **Mineur**  
DÉFINITION Tronçon en bon état, écoulement normal, pas de désordre visible.

Piquage du premier étage

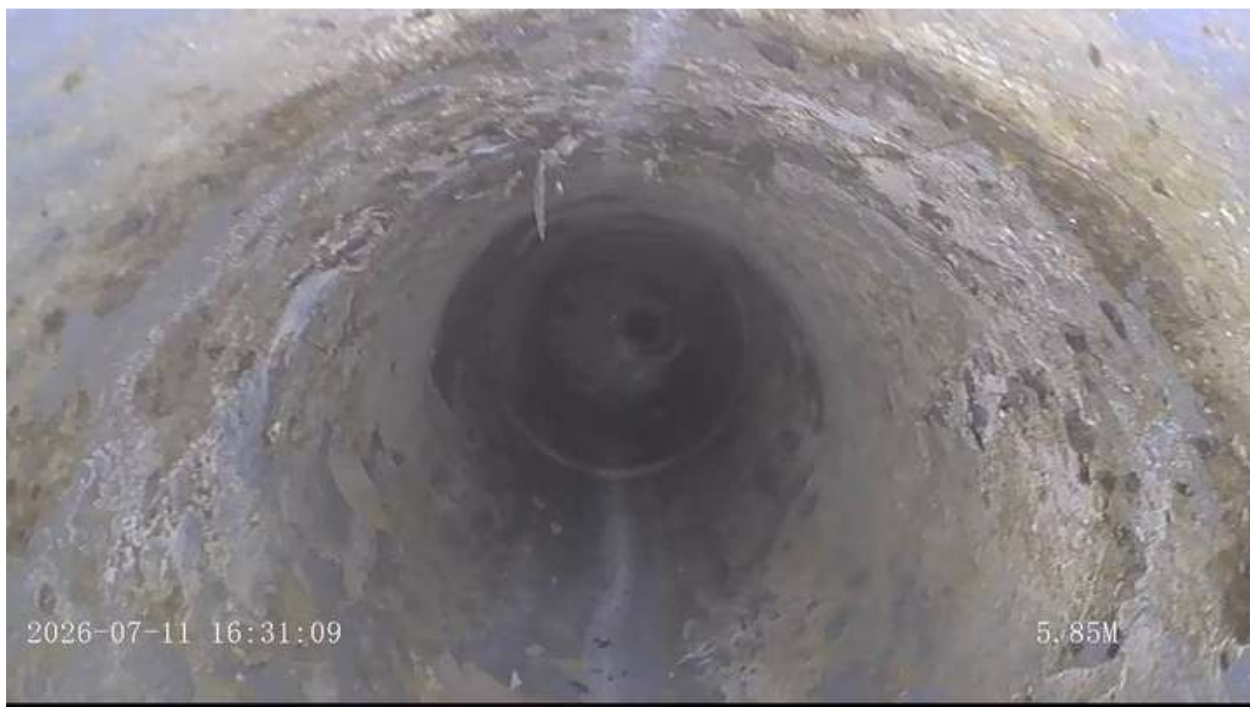
Photo 3

CATÉGORIE **ras**  
GRAVITÉ **Mineur**  
DÉFINITION Tronçon en bon état, écoulement normal, pas de désordre visible.

Piquage du deuxième étage

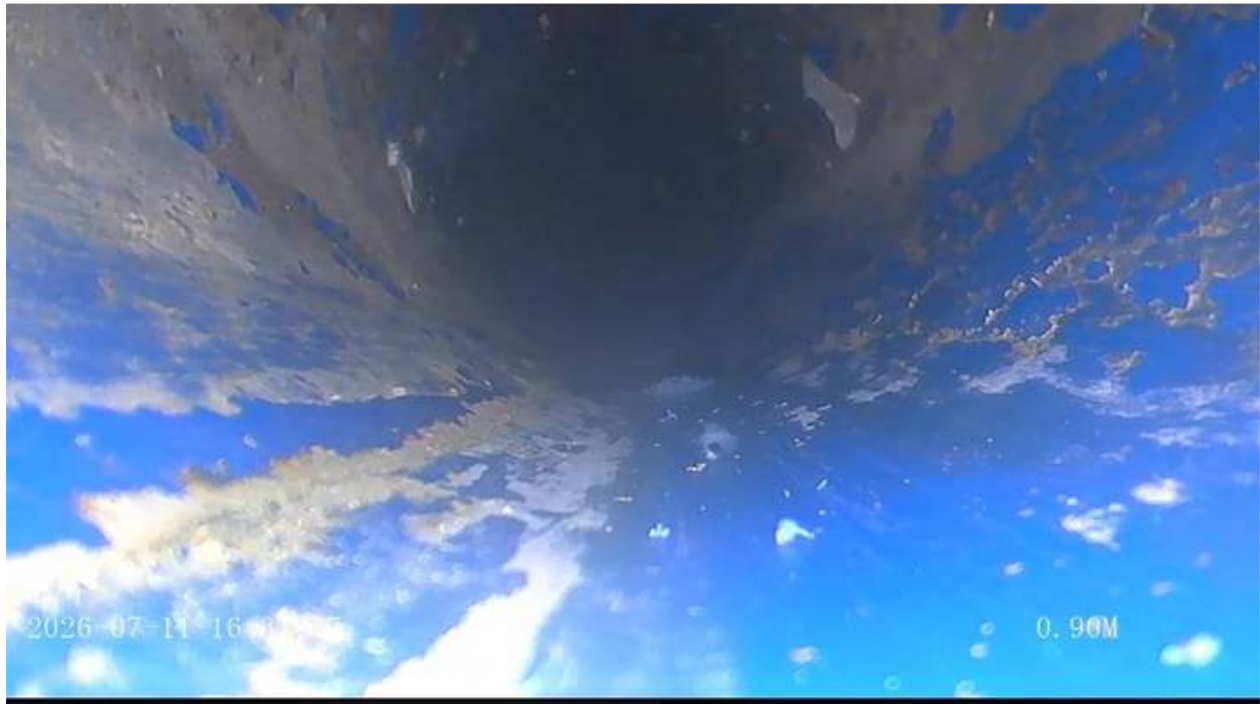
Photo 1

CATÉGORIE **ras**  
GRAVITÉ **Mineur**  
DÉFINITION Tronçon en bon état, écoulement normal, pas de désordre visible.

Collecteur principal qui récupère tous les canalisation intérieur jusqu'au tout-à-l'égout

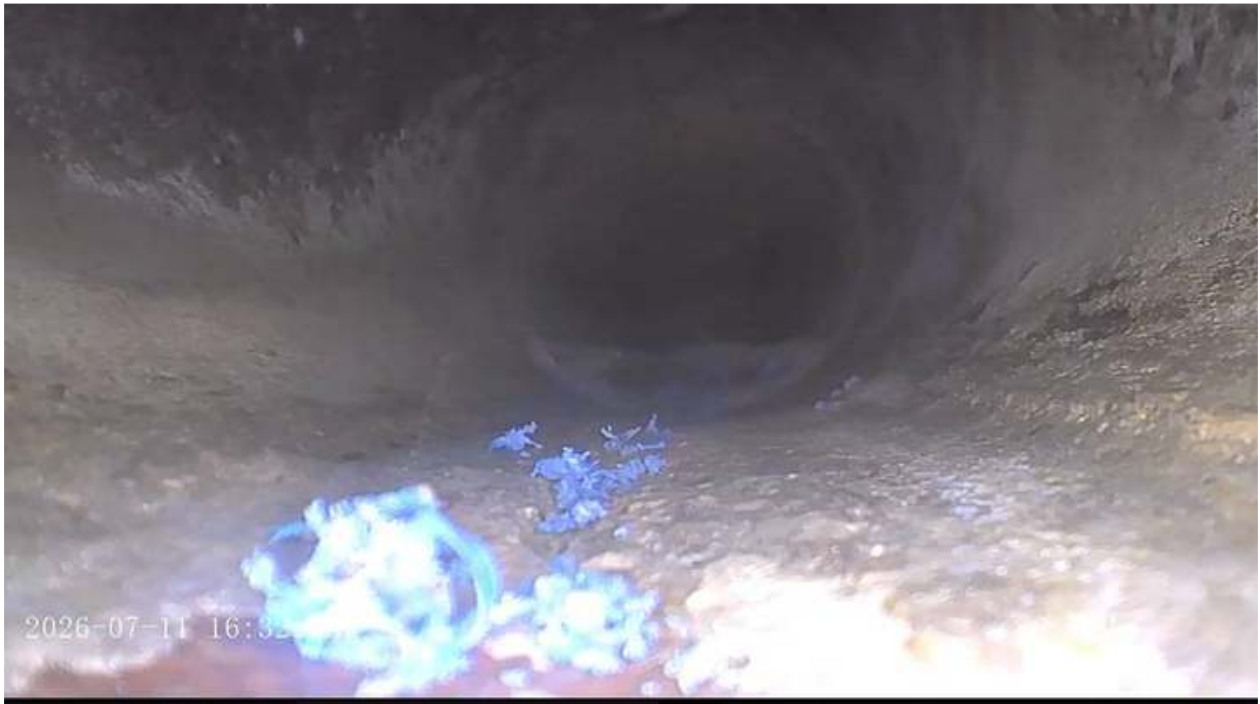
Photo 2

| CATÉGORIE | <b>fonctionnel</b> |
| GRAVITÉ | <b>À surveiller</b> |
| DÉFINITION | Dépôts gras, calcaire, tartre ou béton incrustés sur les parois. |

Un peu de tartre, formé juste avant le siphon disconnecteur

- **Surveillance périodique**

Inspection ITV recommandée tous les 3 à 5 ans pour anticiper l'évolution des désordres mineurs.

URGENCE : PREVENTIVE

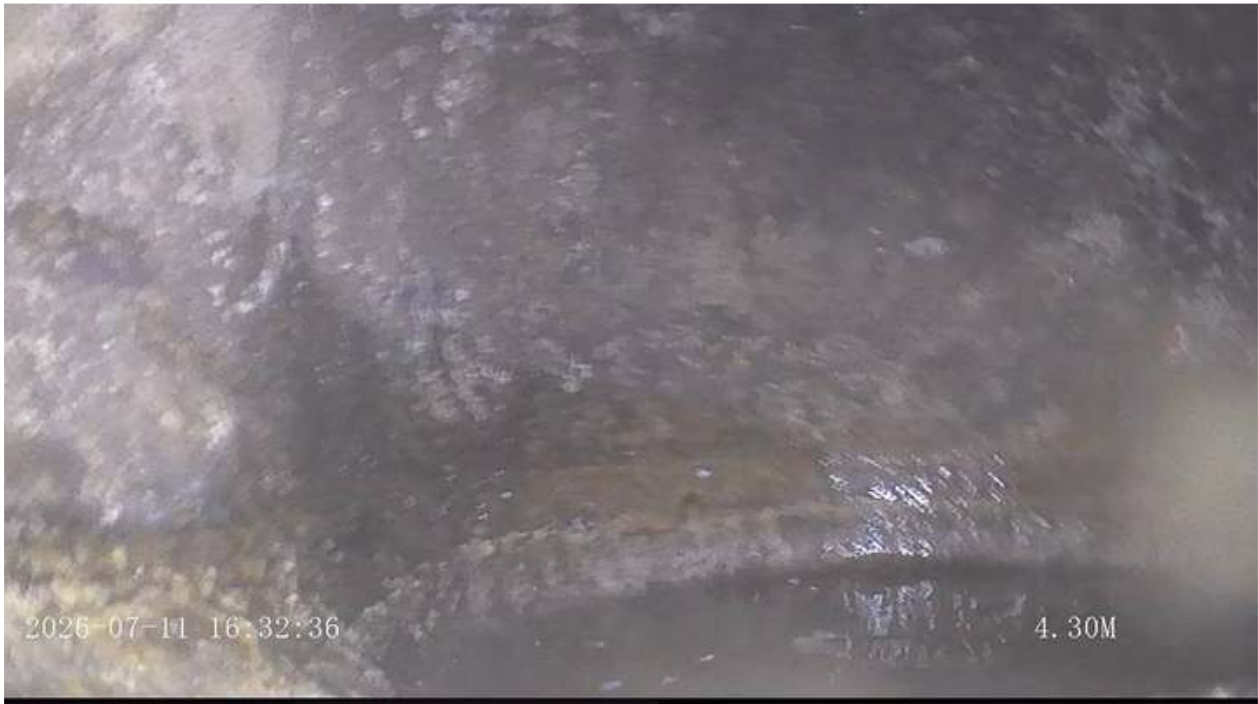
Photo 3

CATÉGORIE **ras**  
GRAVITÉ **Mineur**  
DÉFINITION Tronçon en bon état, écoulement normal, pas de désordre visible.

Arrivé dans le siphon

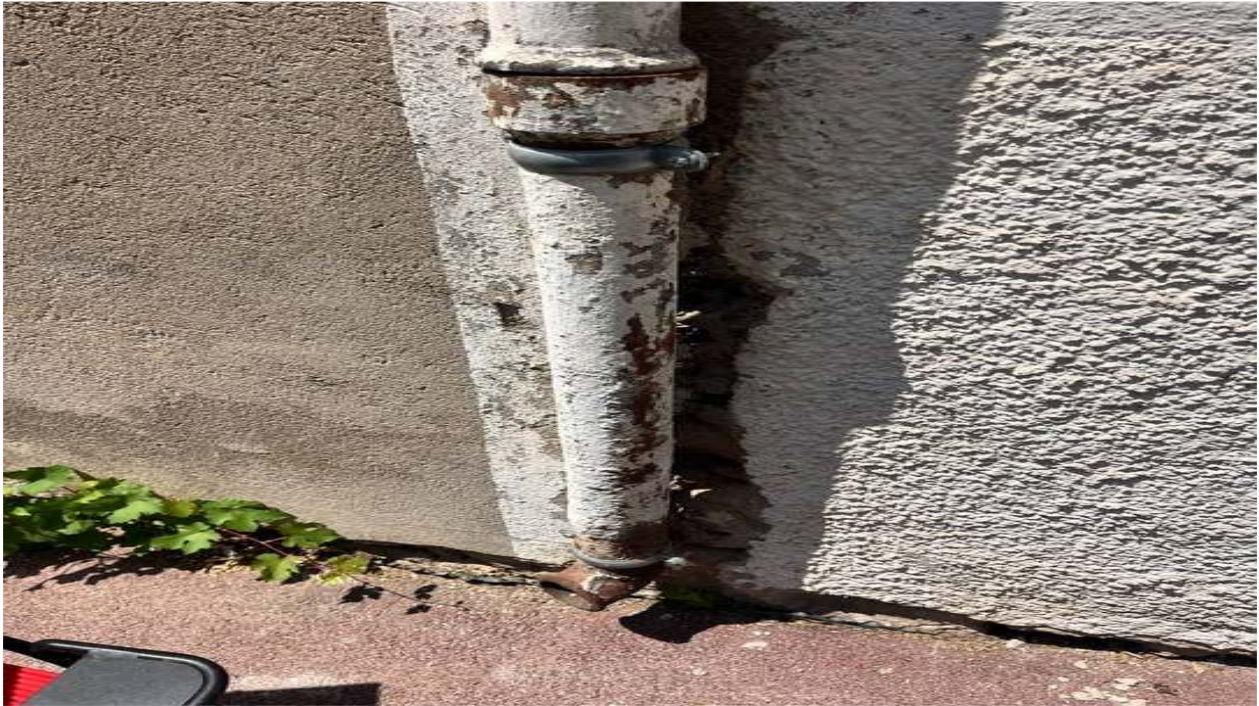
Photo 1

**structurel**

**Significatif**

Attaque chimique ou mécanique de la paroi : surface piquée, érosion du fil d'eau.

Colonne rouillée, mais fonctionnel

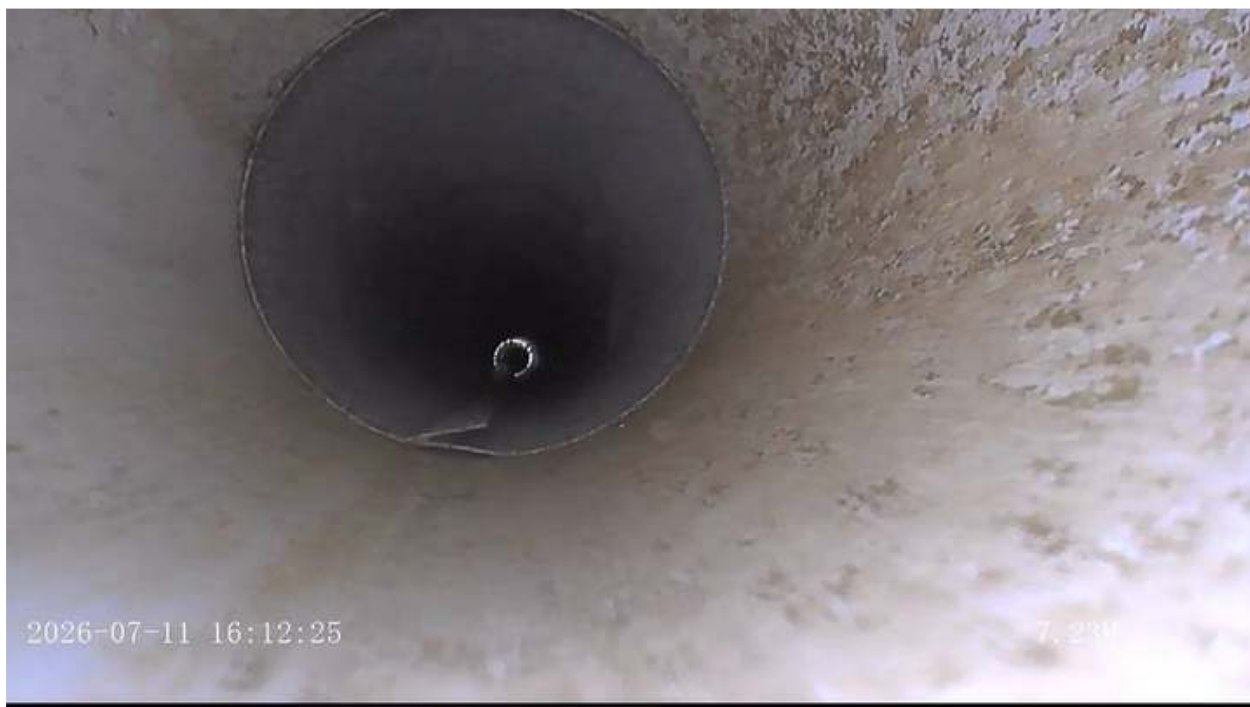
Photo 2

CATÉGORIE **ras**  
GRAVITÉ **Mineur**  
DÉFINITION Tronçon en bon état, écoulement normal, pas de désordre visible.

Arrivé sur la gouttière, rien à signaler, canalisation fonctionnelle
