## RAPPORT D'INSPECTION CAMÉRA

Inspection télévisée (ITV) — codification NF EN 13508-2

| N° RAPPORT<br>ITV-20260724-1513 | DATE D'INSPECTION<br>11/07/2026 | TECHNICIEN<br>mondor | AGENCE<br>LTDB Toulon |

## 1. COLONNE EAU PLUVIALES SUR RUE

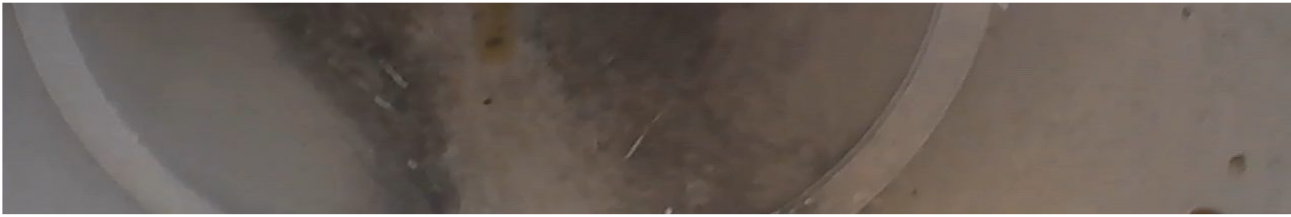
Photo 1 — depart

OBS 01    depart

RAS · Rien à signaler

**ras**  
**Mineur**  
Tronçon en bon état, écoulement normal, pas de désordre visible.

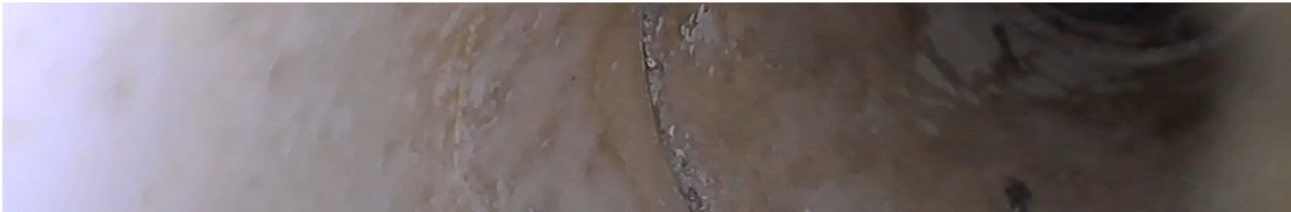
Photo 2 — coude

OBS 02    coude

RAS · Rien à signaler

Coude à 45 avant d'atteindre, l'entrée de la gouttière

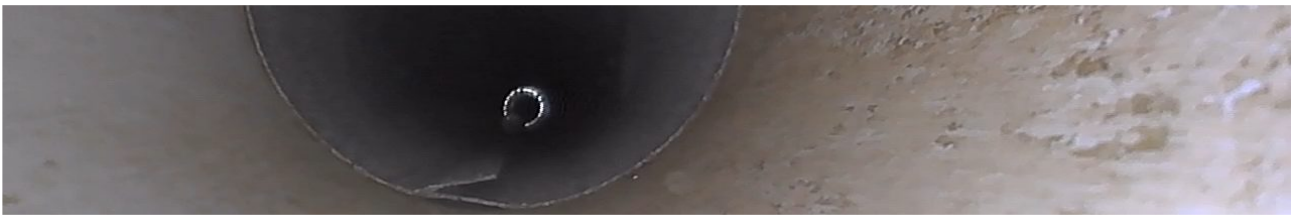
Photo 3 — entree gouttiere

OBS 03    entree gouttiere

RAS · Rien à signaler

Arrivé sur la jonction entre le PVC et le zinc, rien à signaler

— Aucune intervention nécessaire

État du réseau jugé satisfaisant — pas de désordre structurel ni fonctionnel relevé.

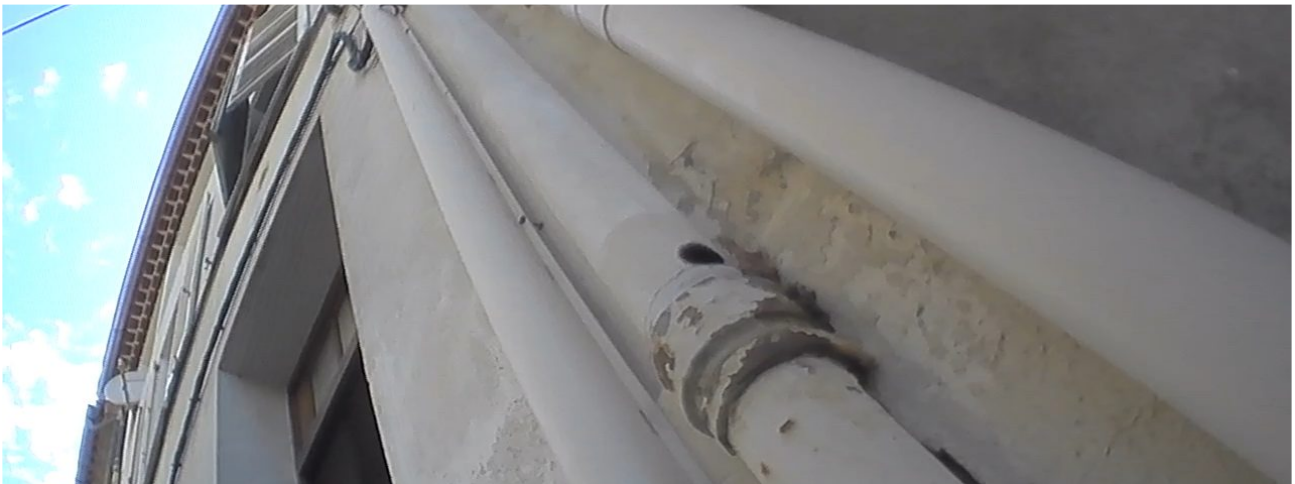
Photo 1 — Ouverture sur la colonne

### OBS 01 Ouverture sur la colonne

BAI · Trou / perforation

CATÉGORIE **structurel**  
GRAVITÉ **Critique**  
DÉFINITION Trou traversant la paroi, perte d'étanchéité.

Ouverture en 32 sur la colonne et passage en remontant vers les étages

- **Reprise de branchement / piquage**  
Remise en conformité du raccordement défectueux ou perforant : meulage, pose d'une selle de branchement étanche.  
URGENCE : COURT-TERME

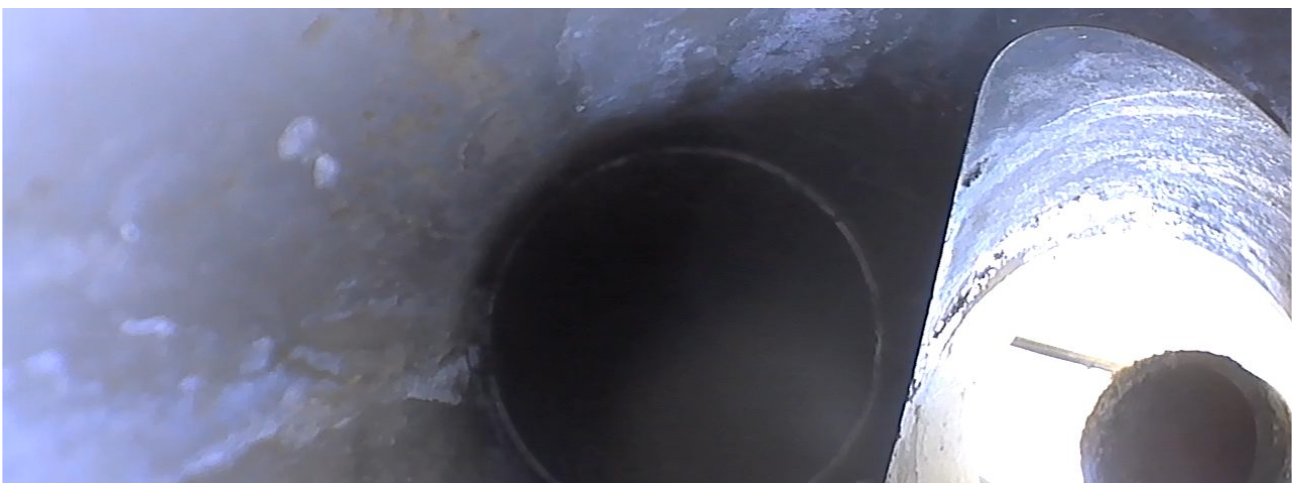
Photo 2

### OBS 02 Point 2

RAS · Rien à signaler

Piquage du premier étage de la cuisine

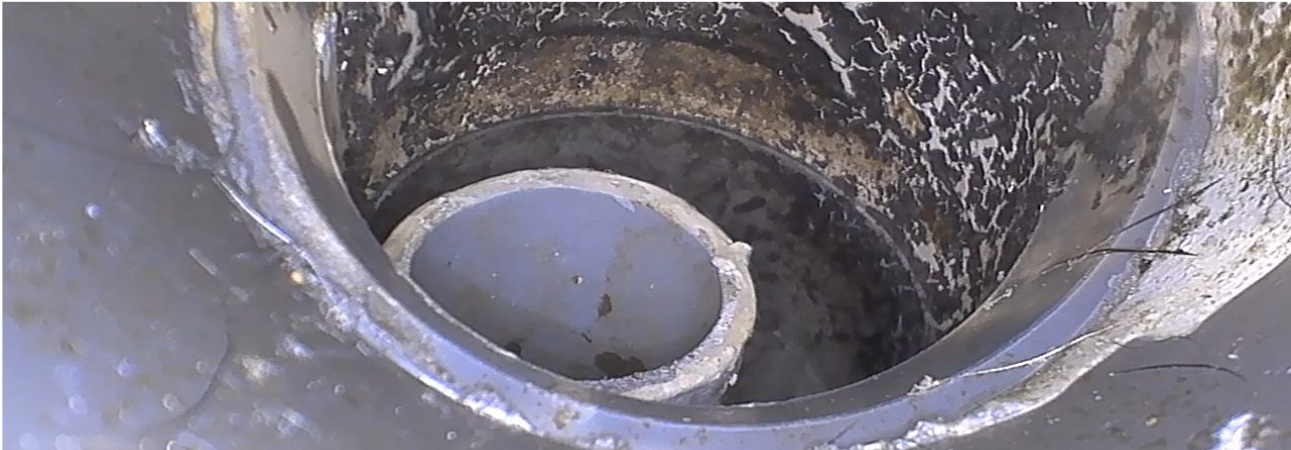
Photo 3

OBS 03 Point 3

BAL · Soudure défectueuse

CATÉGORIE            **structurel**  
GRAVITÉ              **À surveiller**  
DÉFINITION           Cordon de soudure incomplet, fissuré ou décalé (PE/PEHD, acier).

Piquage de la cuisine, deuxième étage  
Constater PVC, qui a été chauffé probabilité d'un raccordement fuyard

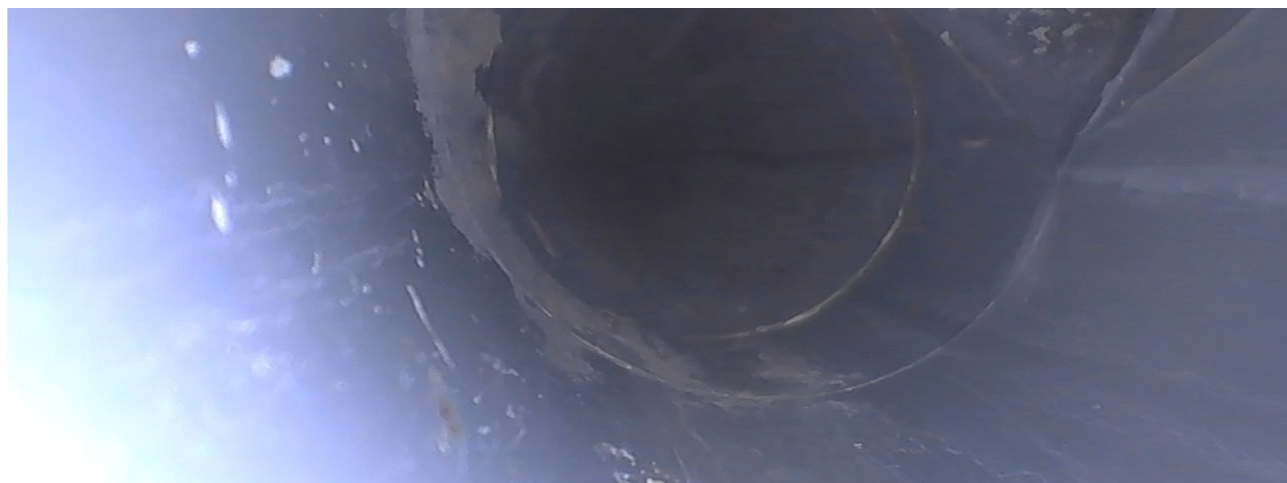
Photo 2

### OBS 02 Point 2

RAS · Rien à signaler

Piquage du premier étage

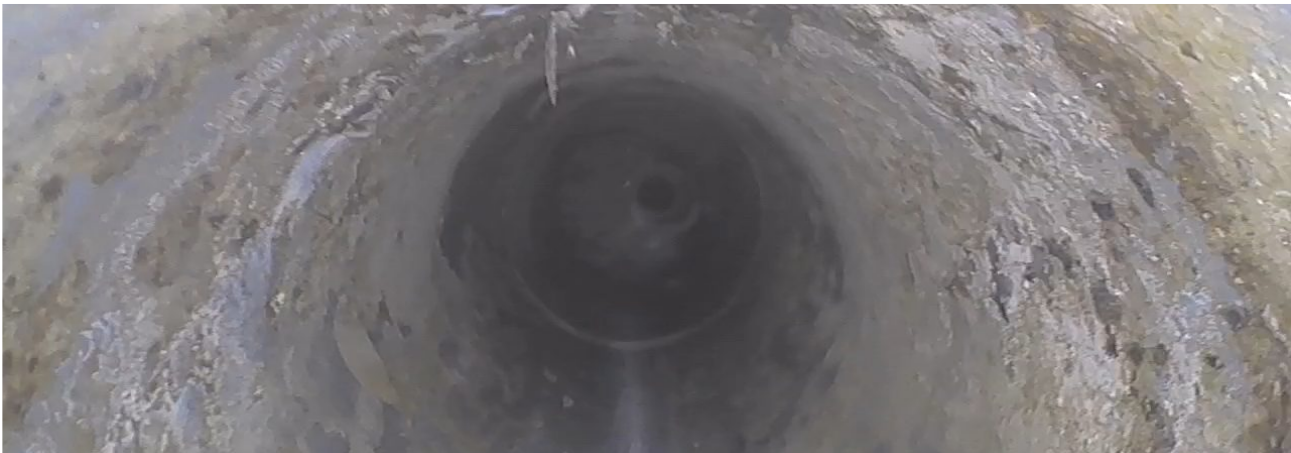
Photo 3

OBS 03 Point 3

RAS · Rien à signaler

Piquage du deuxième étage

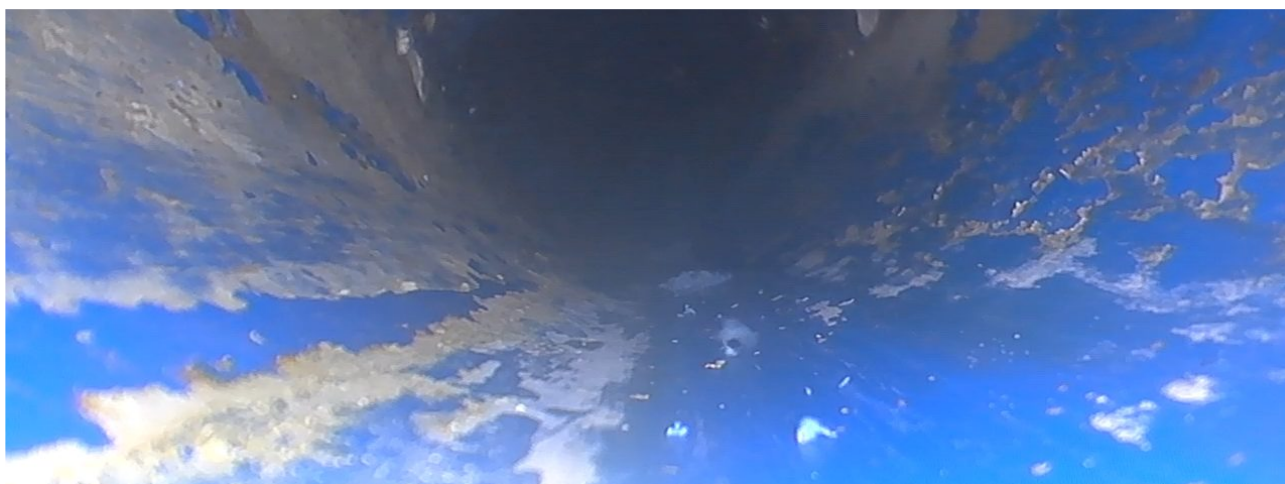
Photo 1

## OBS 01 Point 1

RAS · Rien à signaler

Collecteur principal qui récupère tous les canalisations intérieures jusqu'au tout-à-l'égout

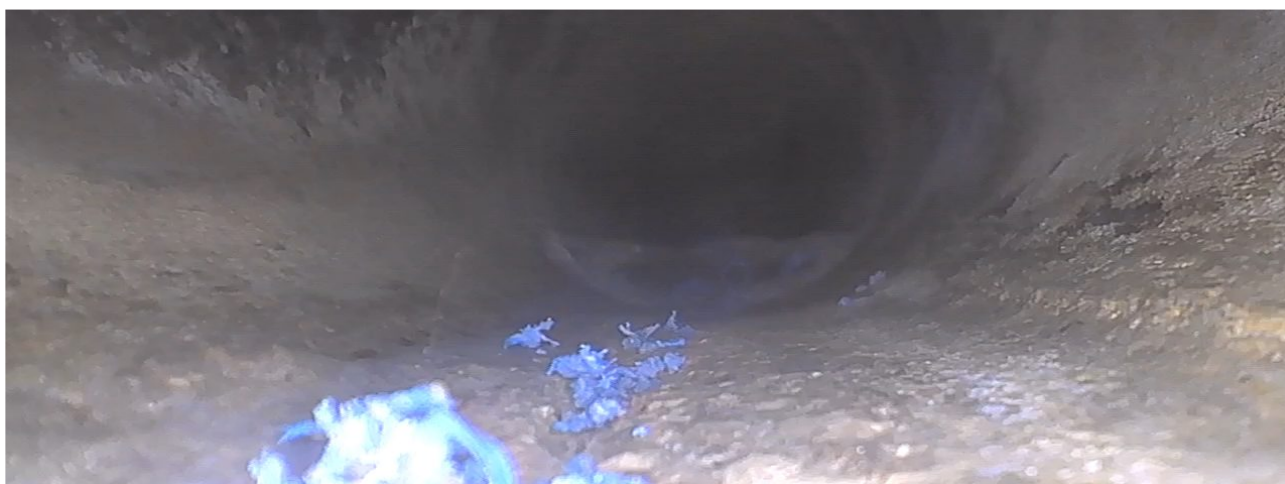
Photo 2

## OBS 02 Point 2

BBB · Dépôts adhérents

CATÉGORIE **fonctionnel**  
 GRAVITÉ **À surveiller**  
 DÉFINITION Dépôts gras, calcaire, tartre ou béton incrustés sur les parois.

Un peu de tartre, formé juste avant le siphon disconnecteur

- **Surveillance périodique**  
Inspection ITV recommandée tous les 3 à 5 ans pour anticiper l'évolution des désordres mineurs.
- URGENCE : PREVENTIVE

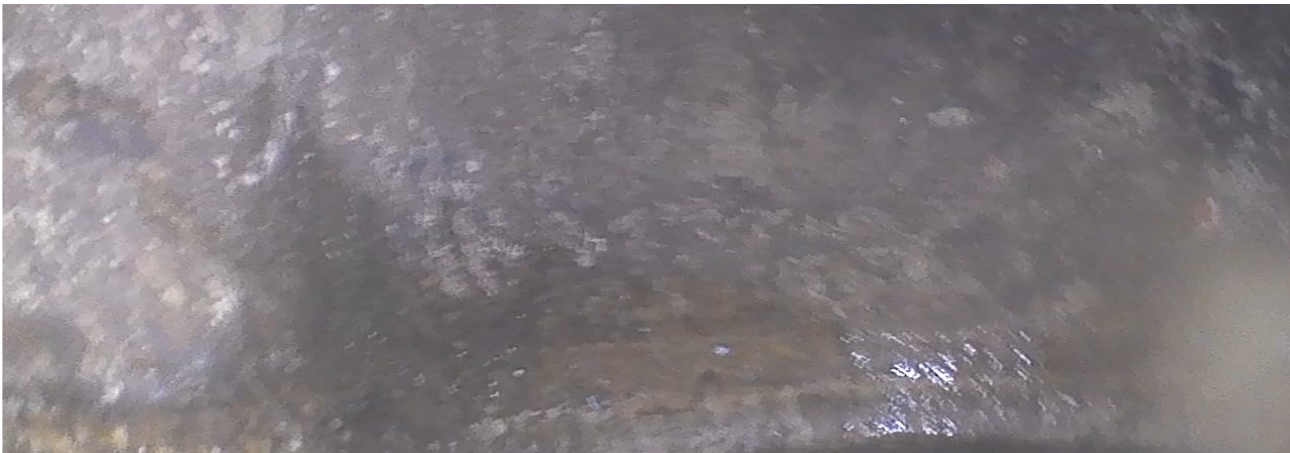
Photo 3

OBS 03 Point 3

RAS · Rien à signaler

Arrivé dans le siphon

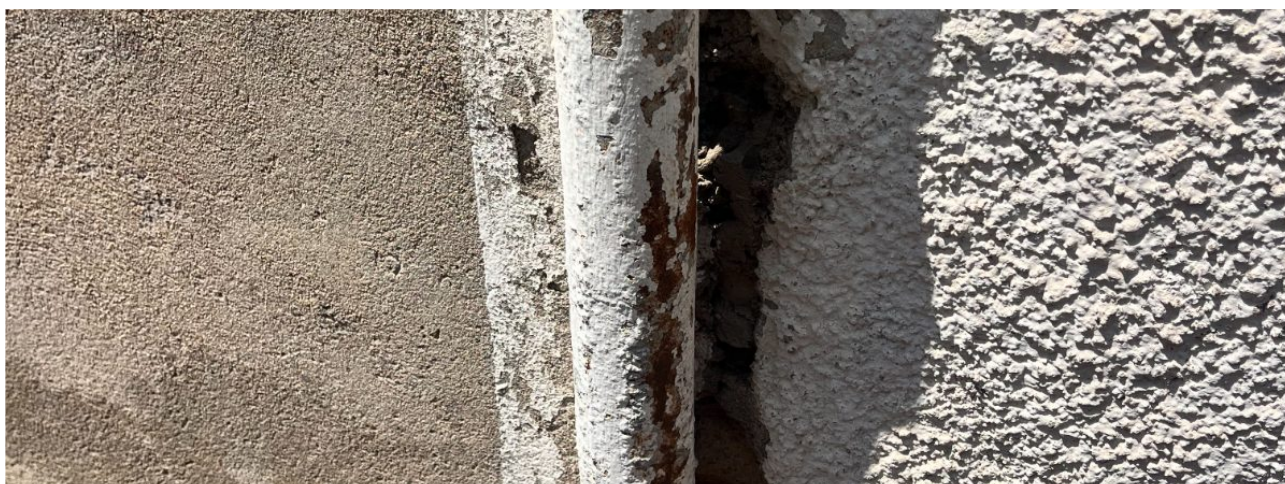
Photo 1

## OBS 01 Point 1

BAK · Corrosion / abrasion

CATÉGORIE **structurel**  
 GRAVITÉ **Significatif**  
 DÉFINITION Attaque chimique ou mécanique de la paroi : surface piquée, érosion du fil d'eau.

Colonne rouillée, mais fonctionnel

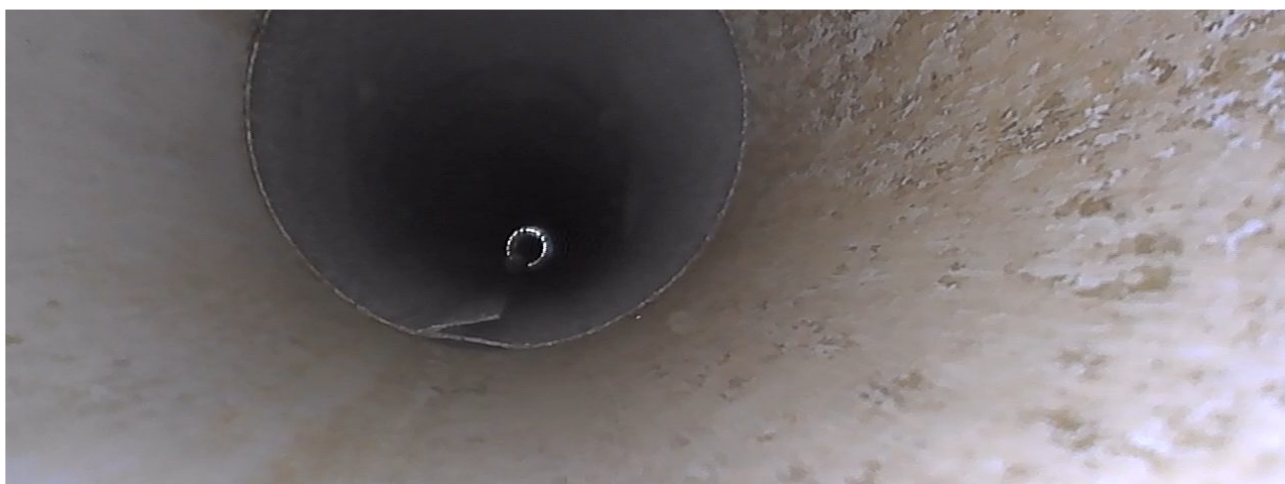
Photo 2

## OBS 02 Point 2

RAS · Rien à signaler

Arrivé sur la gouttière, rien à signaler, canalisation fonctionnelle
