# Inbetriebnahme-Protokoll

CE755 Advance Computer Engineering 1

Dieses Dokument ist das Inbetriebnahmeprotokoll zur Baugruppe „Battleship-PCB“ und dokumentiert die einzelnen Inbetriebnahmeschritte, wie sie im zugehörigen Inbetriebnahmeplan definiert wurden.

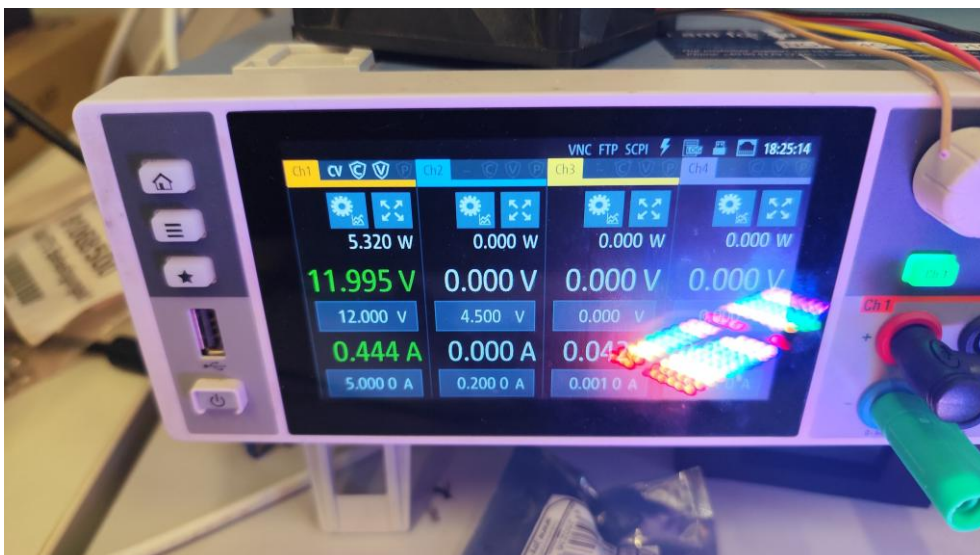
- Beim Testen des Spannungsreglers U1 waren bereits alle LEDs und der Raspberry Pi Pico W auf der Platine montiert. Beim ersten Anlegen der 12V-Eingangsspannung leuchteten fast alle LEDs grün, einige blau, und einige blieben aus. Bei erneutem Anlegen der Spannung leuchtete keine LED mehr dauerhaft; einige blinkten jeweils nur für den Bruchteil einer Sekunde beim Einschalten kurz auf.

Abbildung: Labornetzteil bei 12V/0,444A während des Spannungsversorgungstests.

Abbildung: Test des 12V->5V-Wandlers bei voller LED-Matrix-Ansteuerung (Regenbogenmuster) zur Messung der tatsächlichen Stromaufnahme am Labornetzteil.

- Das inkonsistente LED-Verhalten (grün/blau/aus beim ersten Einschalten, kein dauerhaftes Leuchten mehr bei erneutem Anlegen der Spannung, nur kurzes Aufblinken) deutet auf ein instabiles oder undefiniertes Verhalten der Spannungsversorgung bzw. der Datenleitung zu den LEDs hin und sollte in der nächsten Revision gezielt untersucht werden.
- Die Ansteuerung von Q1 (z. B. Gate-Beschaltung) muss vor der nächsten Fertigung überprüft bzw. simuliert werden.
- Für den Anschluss J1 sollte rechtzeitig ein passendes Power-Unit-Gegenstück beschafft werden.
- Änderung für die nächste Revision: Gate-Ansteuerung von Q1 überprüfen; Verfügbarkeit des Gegensteckers für J1 klären.
