## EUROMOS ANTİK KENTİ 2024 YILI KAZI VE RESTORASYON ÇALIŞMALARI

Abuzer KIZIL\*

Mazlum ÇUR

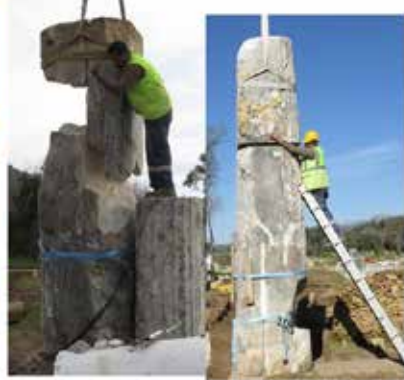
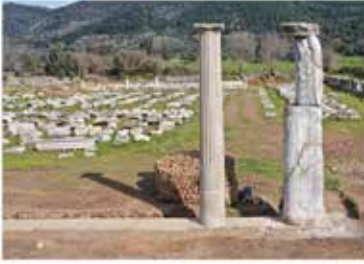
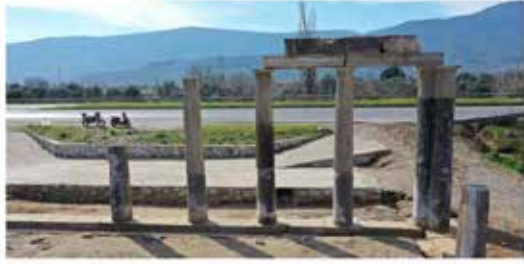
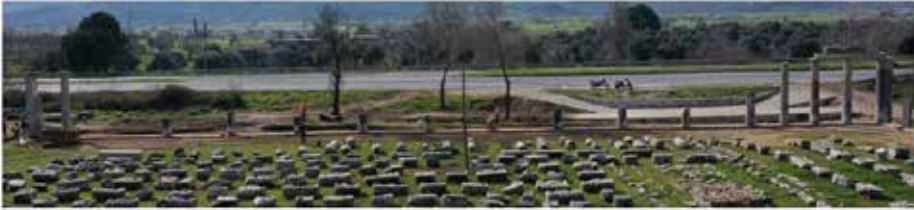
**Resim 3: Batı Stoa restorasyon çalışmaları.**

*Stoa*nın güney köşesinde yer alan kalp kesitli sütun, ciddi çatlak ve kırıklar içermesi nedeniyle restorasyon süreci kapsamında *stylobat*tan kontrollü bir şekilde ayrılmış, tasnif alanında sağlamlaştırıldıktan sonra özgün konumuna dikkatle yeniden yerleştirilmiştir. Bu sütunun hemen yanına, *Stoa*nın mimarisine uygun biçimde hazırlanan yeni bir mermer sütun eklenmiştir. Bu uygulamalarla birlikte *Stoa*nın birinci aşama restorasyon çalışmaları tamamlanmıştır.

2023 ve 2024 yıllarında gerçekleştirilen Batı *Stoa* restorasyon ve konservasyon çalışmaları, yapının mimari bütünlüğünün korunması ve ileride planlanacak restorasyon çalışmalarına uygun altyapı koşullarının oluşturulması hedeflemiştir. Bu doğrultuda mevcut mimari elemanların belgelenmesi, bozulmaların irdelenmesi ve acil müdahale gerektiren kısımlara yönelik onarım ve tamamlama işlemleri yürütülmüştür. Restorasyon süreci daha önce belgelenmiş sütun tamburlarının sistematik biçimde kaldırılmasıyla başlatılmıştır. *Stylobat* bloklarının konturlarını açığa çıkarmak amacıyla yüzeydeki dolgu topraklar temizlenmiş, bloklar numaralandırılarak tasnif alanına taşınmıştır. *Stylobat* bloklarının oturduğu zemin yüzeyi terazili biçimde düzenlendikten sonra orijinal konumlarına yerleştirilmiştir. *Stylobat* blokları üzerine sütun tamburları yerleştirilmiş ve eksik sütun tamburları ise yeni mermer malzeme ile tamamlanmıştır. Bu kapsamda toplamda altı adet sütun ayağı kaldırılmıştır. Bu sütunların üzerine üç adet yeni ve aynı cins mermerden, imitasyon

sütun başlığı, bir yeni ve bir orijinal paye başlığı yerleştirilmiş; ardından 300 cm uzunluğunda yeni bir *arşitrav* ve orijinal bir *arşitrav* bloğu üstlerine yerleştirilmiştir. Üst yapının tamamlayıcı elemanları olan *triglif-metop* blokları da *arşitrav*ların üzerine orijinaline uygun olarak yerleştirilmiştir (Resim: 3).

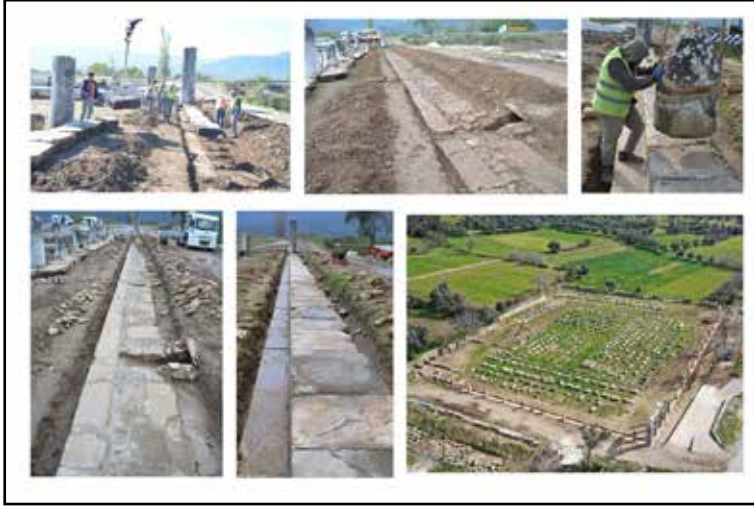
Resim 4: Kuzey *Stoa* restorasyon çalışmaları.

Agoranın Kuzey *Stoa*sı'nın *stylobat* bloklarında büyük oranda doğal etkenlerin sonucu olarak ciddi düzeyde çökmeler ve kaymalar oluşmuştur. Bu yapısal sorunlar hem mevcut durumun korunması hem de ilerleyen süreçte planlanan restorasyon çalışmalarına sağlam bir zemin hazırlanması açısından acil müdahaleyi gerektirmiştir. Bu hedefler doğrultusunda, çalışmalar kapsamlı ve çok aşamalı bir belgeleme süreciyle başlatılmıştır. İlk aşamada tüm *stylobat* blokları ve sütun tamburları sistematik bir şekilde numaralandırılmış, sonrasında hava fotoğrafları ve fotoğrametrik yöntemler aracılığıyla dijital ortama aktarılmıştır. Bu sayede yapılacak müdahalelerin belgelenebilirliği ve takip edilebilirliği sağlanmıştır. Belgeleme sürecinin ardından, deforme olmuş taş elemanlara yönelik konservasyon uygulamalarına geçilmiştir. Bu kapsamda yüzey temizlikleri yapılmış, çatlak ve kırık bölgelerde sağlamlaştırma ve yapıştırma işlemleri gerçekleştirilmiş, eksik parçalar ise bilimsel kriterler doğrultusunda uygun malzeme ve tekniklerle tamamlanmıştır. Zemin seviyesindeki düzensizlikler hassas terazi kullanılarak düzeltilmiş ve bloklar su terazisi yardımıyla konumlandırılarak yapının statik bütünlüğü güvence altına alınmıştır. Uygulama sürecinin tüm aşamaları detaylı biçimde belgelenmiş ve dijital arşivler oluşturularak, hem müdahalelerin şeffaf biçimde izlenebilir olması hem de gelecekte yapılacak benzer çalışmalara veri altyapısı sağlanması hedeflenmiştir (Resim: 4).

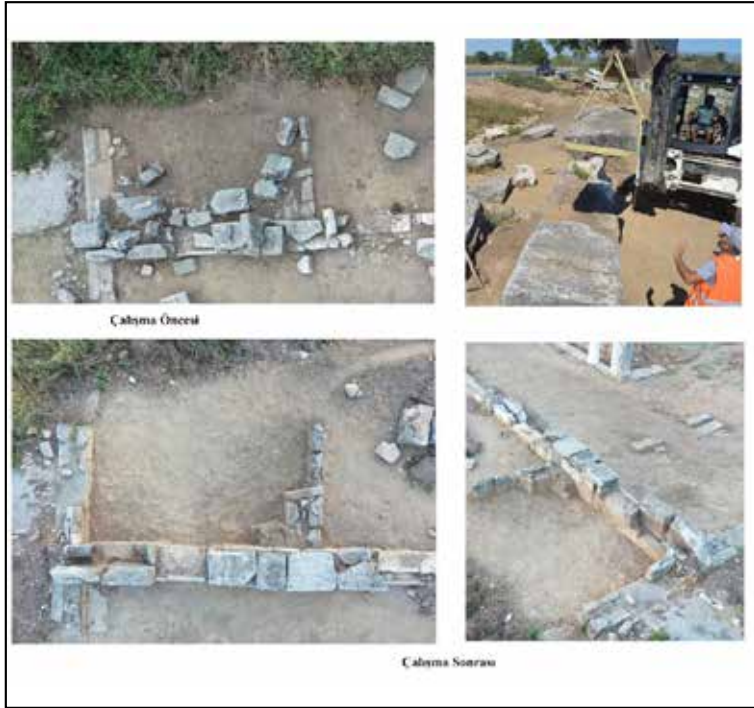
Resim 5: Batı *Stoa* arka duvarı *anastylosis* çalışmaları.

Batı *Stoa*'nın arka duvarının güneybatı kanadında yer alan ve yaklaşık 4.50x3.50 m ölçülerinde tanımlanan dükkân yapısında yürütülen kazı çalışmaları sonrasında, dükkânın *Stoa* yapısına sonradan eklenmiş bağımsız bir eklenti olduğunu anlaşılmıştır. Dükkânın duvar örgüsünde kullanılan bloklar arasında yer alan mimari elemanların, özellikle Batı *Stoa*'nın özgün mimarisine ait detaylar taşıması bu dükkânın *Stoa* yapısından ayrılan Geç Dönem müdahalelerini belgelemek açısından önemlidir. Söz konusu bulgular *Stoa*nın kullanım süreci içinde geçirdiği dönüşümleri ve yapısal müdahaleleri izlemeye olanak sağlamaktadır.

tespit edilebilen bloklar tekrar yerine yerleştirilmiş, konumlandırılması mümkün olmayan bloklar ise önceden tanımlanmış olan tasnif alanlarına taşınarak muhafaza edilmiştir. Duvarın güney kesiminde tespit edilen zamanla yerinden kaymış ya da devrilmiş bloklar dikkatlice sökülmüş, altlarındaki toprak ve bitki kalıntıları temizlenerek bloklar orijinal yerleşim planına sadık kalınarak yeniden konumlandırılmıştır. Üçüncü duvar sırasına ait olduğu belirlenen ve yatay şekilde dizilmiş bloklar da benzer yöntemle düzeltilmiştir. Bu çerçevede, ilerleyen dönemlerde gerçekleştirilmesi planlanan kapsamlı restorasyon çalışmaları ile duvarın daha üst kotlara kadar tamamlanması ve özgün mimari formuna olabildiğince yakın bir yapısal bütünlüğe ulaştırılması amaçlanmaktadır. Böylece Batı *Stoa*'nın güneybatı kesiminde gerçekleştirilen kazı ve *anastylosis* çalışmaları, hem *Stoa*'nın tarihine ilişkin önemli veriler sağlamış hem de geç dönem müdahalelerinin belgelenmesi ve özgün mimari dokunun korunması açısından örnek teşkil edecek nitelikte olmuştur (Resim: 5).

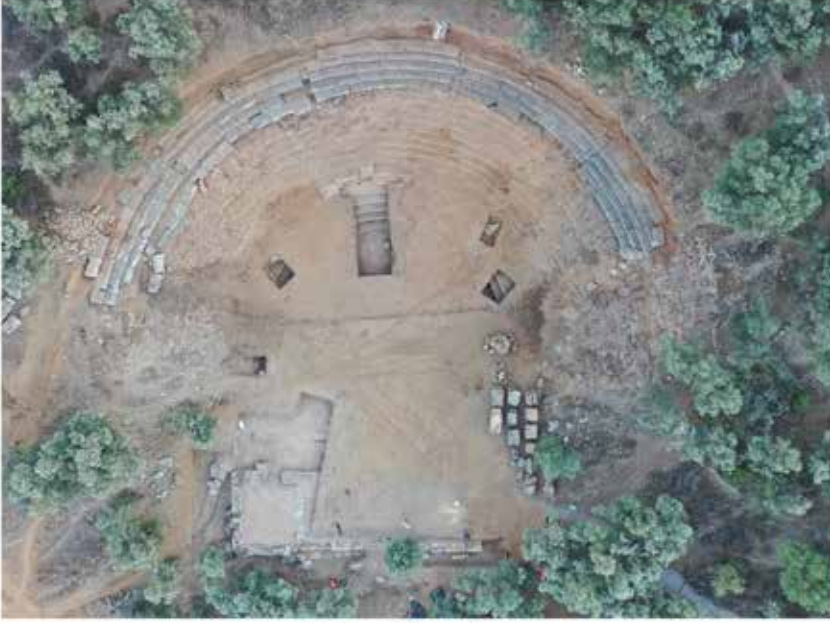
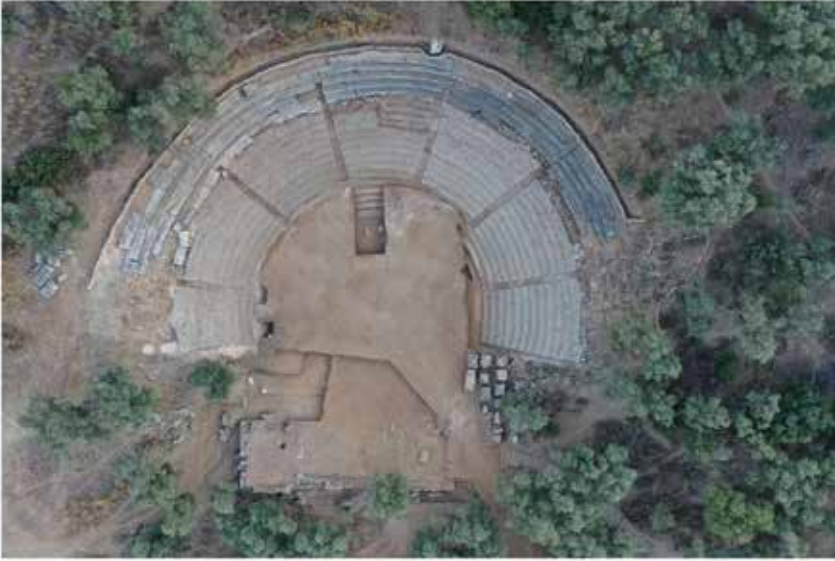
Resim 7: Tiyatro restorasyon çalışmaları.

2024 yılı restorasyon çalışmaları, tiyatronun *cavea* bölümüne odaklanmıştır. Önceki kazı ve sondaj verileri ışığında yapılan incelemelerde *cavea*nın üst beş sırasının ve alt kesimlerde ise beş veya altı oturma sırasının korunduğu belirlenmiştir. Güney kesimdeki oturma sıralarının doğrudan ana kaya üzerine yerleştirildiği, kuzeyde ise yerel kayrak taşlarıyla desteklenen duvarlar kullanıldığı tespit edilmiştir. *Orkestra* ile *cavea* arasındaki ilk dört basamağın toprak altında kalmış olmasına rağmen, yapılan sondajlar bu alanların iyi korunmuş olduğunu göstermiştir.

Tiyatrodaki restorasyonun temel amacı, yapının mimari özgünlüğünü ve tarihî kimliğini koruyarak, oturma sıralarını orijinal ölçülerine uygun şekilde yeniden inşa etmek ve yapısal bütünlüğünü sürdürmektir. Restorasyon öncesinde alan temizlenmiş, kullanılacak taşlar seçilerek tasnif edilmiştir. Yeniden inşa edilen oturma sıraları 0,70 m genişliğinde, 0,37-0,40 m yüksekliğinde olup yerel kayrak taşları tercih edilmiştir. Harç malzemesi olarak hidrolik kireç bazlı bir malzeme kullanılmıştır. Restorasyon çalışmaları, bilimsel standartlara uygun şekilde ve yapının özgünlüğüne zarar vermeden gerçekleştirilmektedir (Resim: 7).
