Autoroutes du Sud de la France -
DRE Narbonne

Rapport d'étude

A 61 - suivi des chaussées 2004 -
PR 264 à 313

07/12/2004

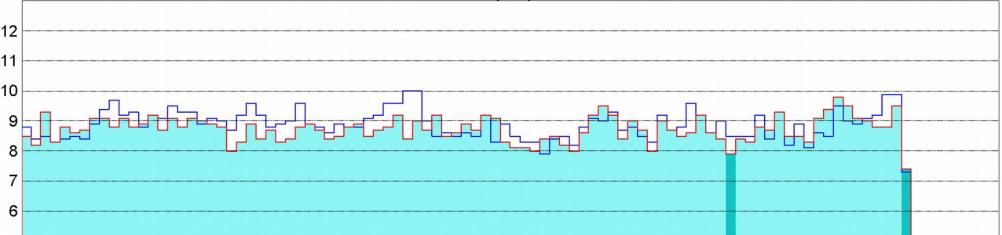
Du PR 264 au PR 287, on constate une chute moyenne du CFT de 7 à 8 points.

Alors que le CFT évoluait en 2001 dans l'intervalle [60-70], on constate désormais qu'il évolue en 2004 dans l'intervalle [50-60].

Du PR 287 au PR 313, on constate une chute moyenne du CFT moindre, de 3 à 4 points. Alors que le CFT évoluait en 2001 dans l'intervalle [63-68], on constate désormais qu'il évolue en 2004 dans l'intervalle [58-63].

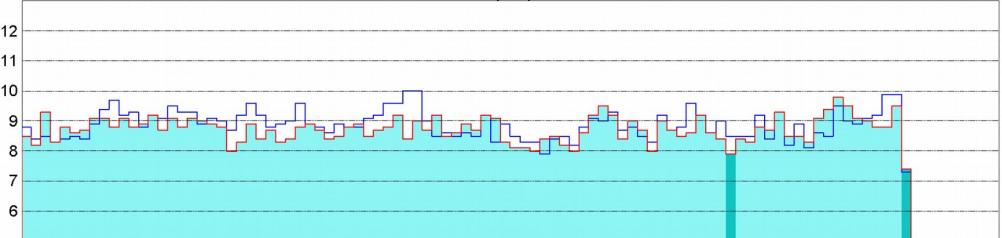
A61 - sens moins : Narbonne Toulouse

Du PR 264 au PR 296, on constate une chute du CFT de 6 à 7 points, le CFT passant d'une moyenne de 67 à une moyenne de 60.

Du PR 296 au PR 313, on constate une chute une chute du CFT de 3 points, le CFT passant d'une moyenne de 66 à une moyenne de 63.
